# Convenio de coordinación en materia de reasignación de recursos

INFORME FINAL  
FIDEICOMISO CENTRO HISTÓRICO  
DE LA CIUDAD DE MÉXICO

Marzo de 2026

# Templo de la Santísima Trinidad

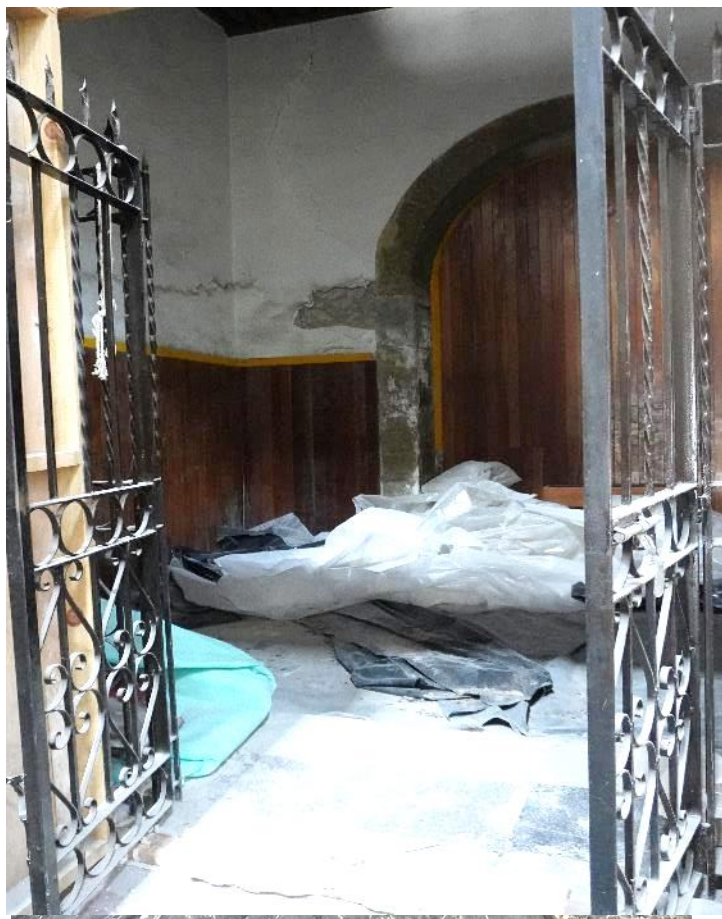
*Figura 5. Estado de la capilla previo a intervención*

En los muros de la capilla norte de la nave principal se llevó a cabo el retiro de aplanados degradados y se ejecutaron trabajos de consolidación mediante remamposteo, inyección de lechada de mortero de cal y la reintegración de aplanados con morteros compatibles, incluyendo acabado fino y aplicación de pintura a la cal.

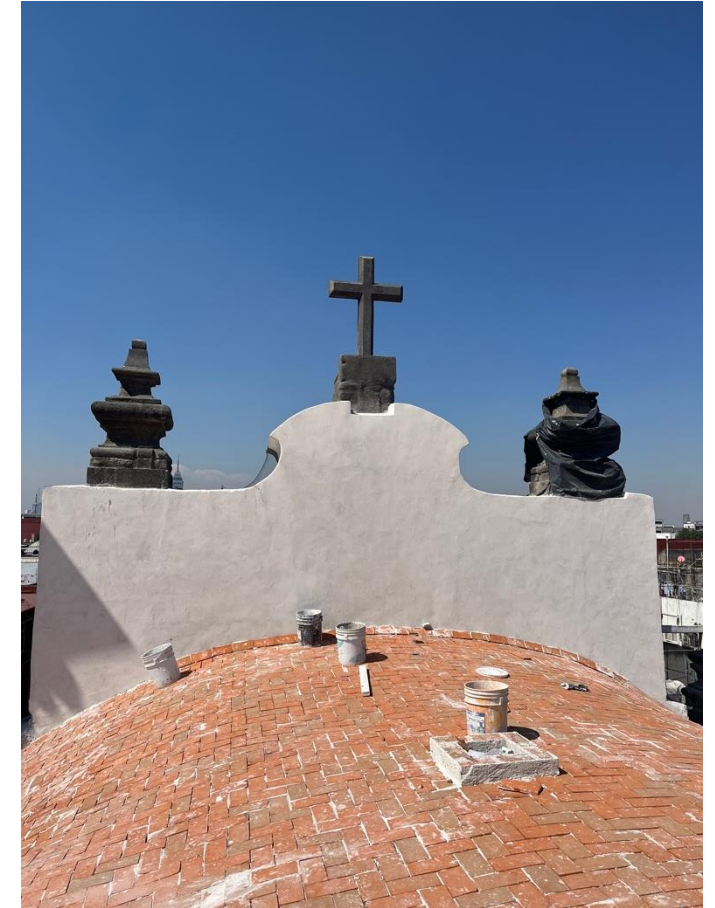
*Figura 14. Acabado final en pretil poniente*

Se ejecutó el retiro de aplanados degradados en los pretilos de las fachadas norte, sur y poniente, seguido del proceso de consolidación de estos elementos mediante la apertura de cajas, colocación de grapas de recinto, remamposteo e inyección con lechada de cal. Al concluir las labores de consolidación se reintegraron los aplanados con morteros compatibles, acabados finos y aplicación de pintura.

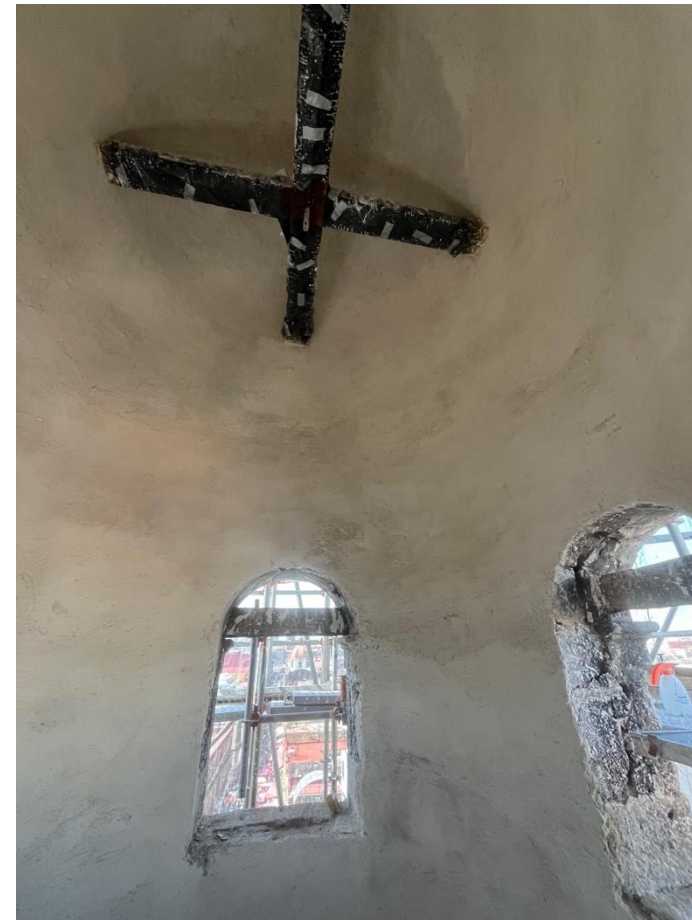
**Figura 24.** Acabado final en interior de cupulín

Posteriormente, se retiraron aplanados degradados en paramentos interiores y exteriores, incluyendo el intradós del cupulín, y se efectuó el rejunteo de elementos de cantera con mezclas compatibles. Se reintegraron aplanados, se integraron chaflanes y ribetes en elementos ornamentales horizontales, y se aplicaron enlucidos de protección en elementos de cantera. Se llevó a cabo la aplicación de pátina en el exterior de la torre asegurando la integración cromática de los nuevos elementos con los existentes. Finalmente se realizó la integración de una compuerta de acceso a la torre campanario y una puerta de acceso controlado a la azotea.

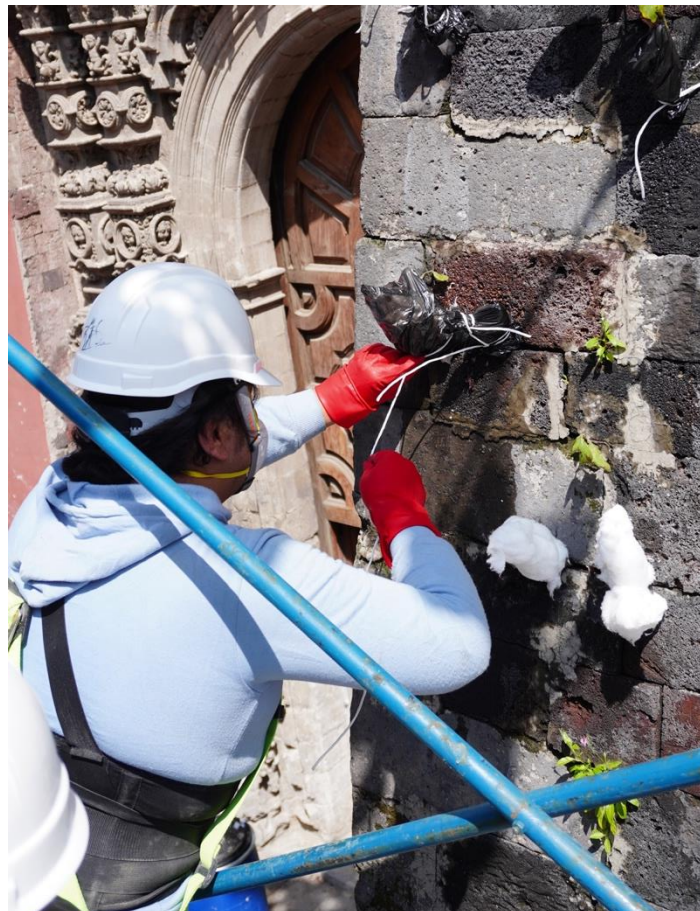
**Figura 47.** Proceso de erradicación de flora parásita en fachada sur

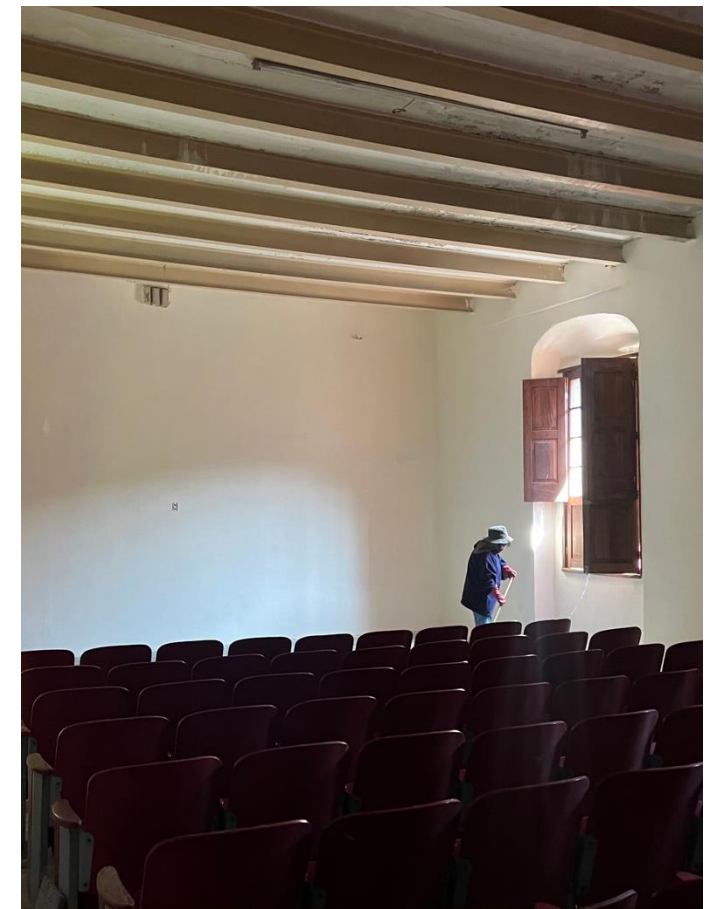
**Figura 61.** Acabado final en auditorio

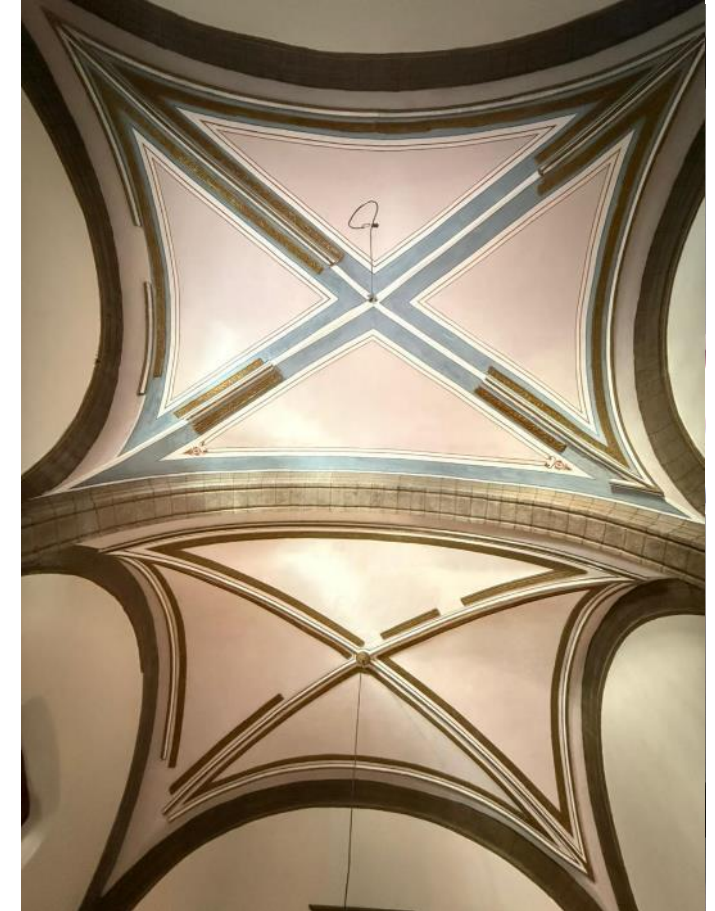
**Figura 70.** Acabado final en intradós de bóvedas en sacristía

Se ejecutó el retiro de aplanados y recubrimientos degradados en paramentos y en el intradós de bóvedas de la sacristía, cubo de escaleras y auditorio. Se llevó a cabo la limpieza y humectación de superficies. Durante estas labores se detectaron vestigios de pintura mural, lo que permitió definir criterios cromáticos y realizar pruebas de color. Se llevaron a cabo trabajos de consolidación mediante remamposteo, colocación de grapas estructurales, inyección de lechada de cal y reintegración de aplanados con morteros compatibles.

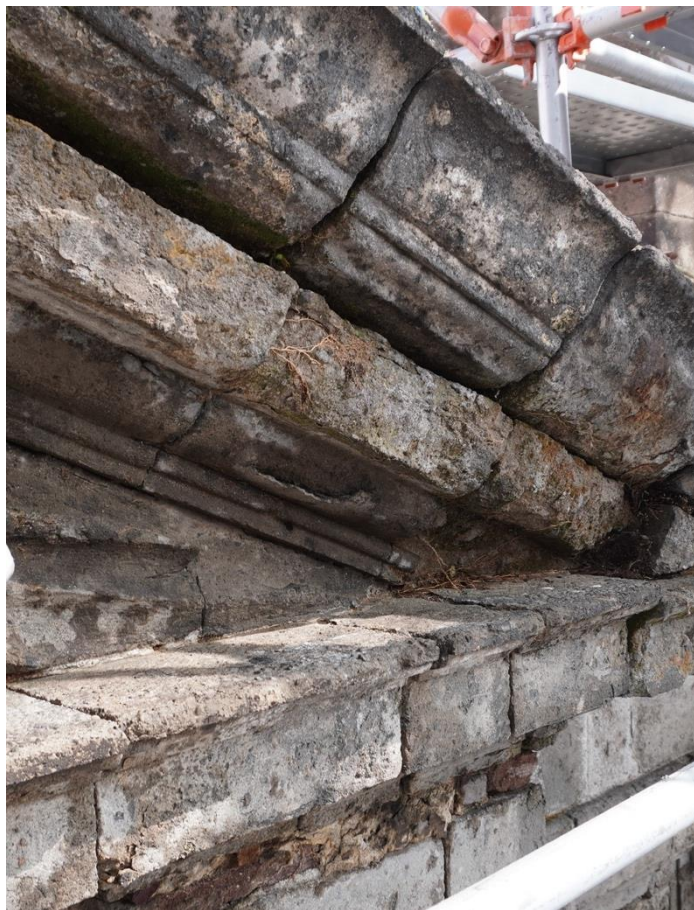
*Figura 78. Estado del frontón previo a su intervención*

En el frontón de la fachada principal se retiraron y limpiaron las piezas de cantera de la cornisa afectadas por desplazamientos y flora parásita, colocándolas posteriormente a su posición original y sustituyendo aquellas cuyo estado de degradación estaba demasiado avanzado. Se ejecutaron trabajos de reintegración de juntas, así como resanes puntuales e integración de piezas nuevas de cantera labrada y sillares lisos. Se conformaron chaflanes para corregir contrapendientes y se aplicaron pátinas para la integración cromática.

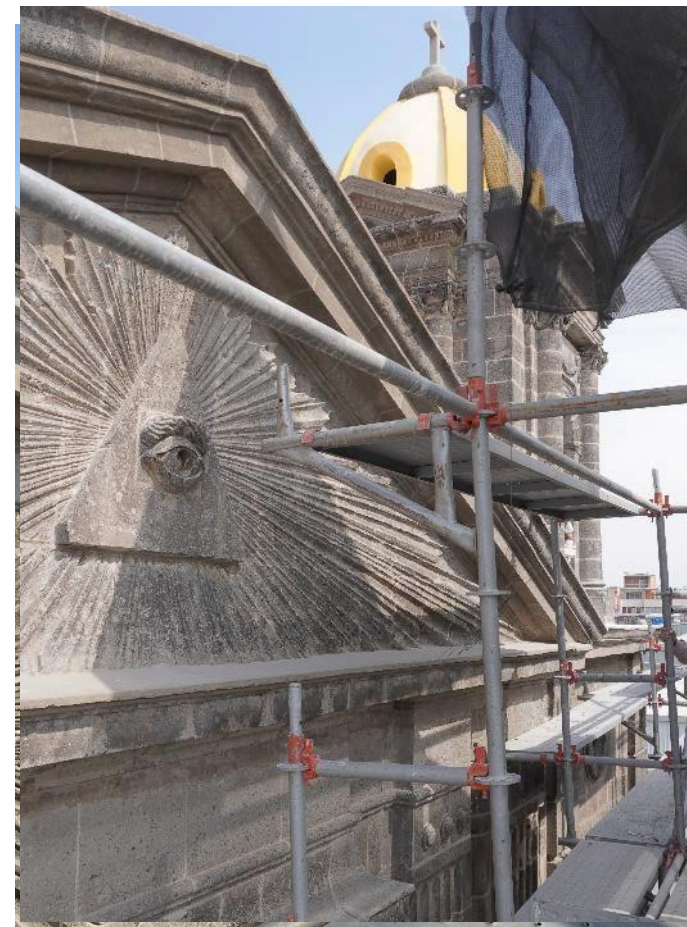
*Figura 80. Acabado final en frontón*

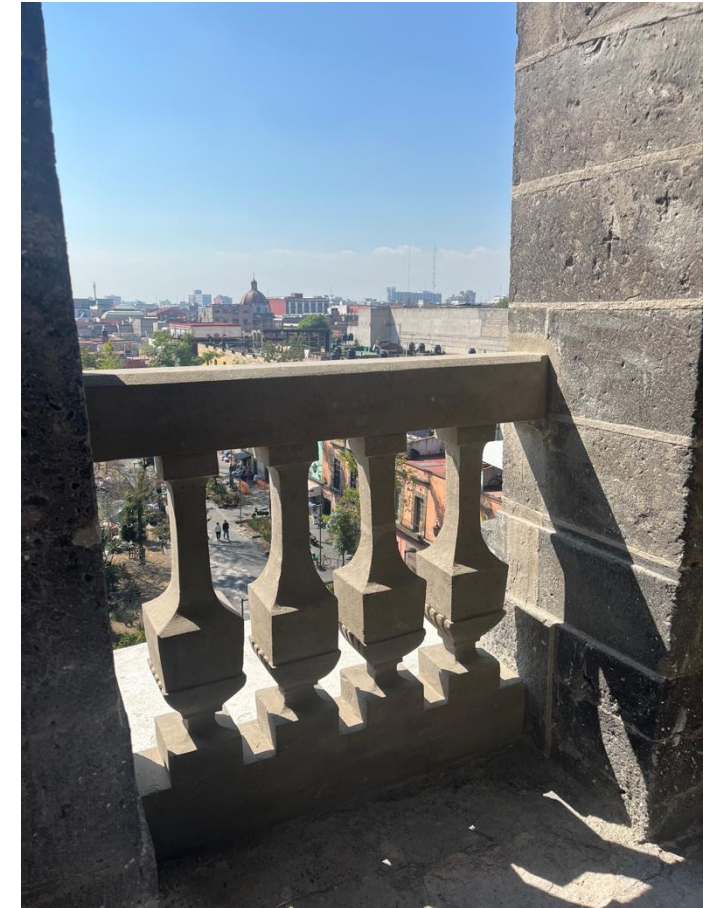
*Figura 99. Acabado final de las balaustradas*

Se retiraron las balaustradas deterioradas y se reemplazaron con nuevas piezas de cantera labradas en sitio.

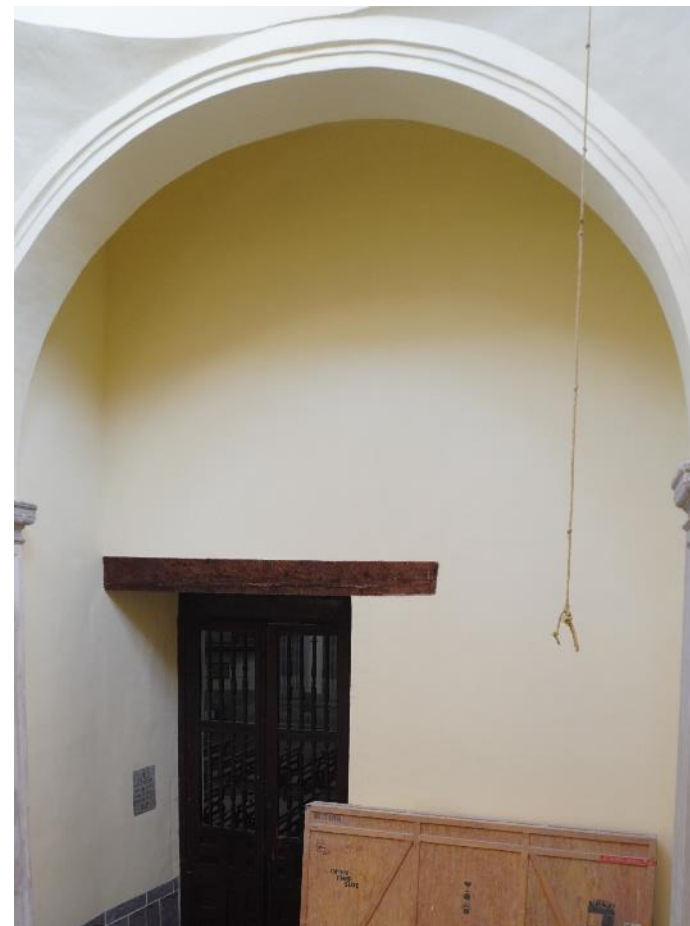
*Figura 109. Acabado final en dovela de arco toral*

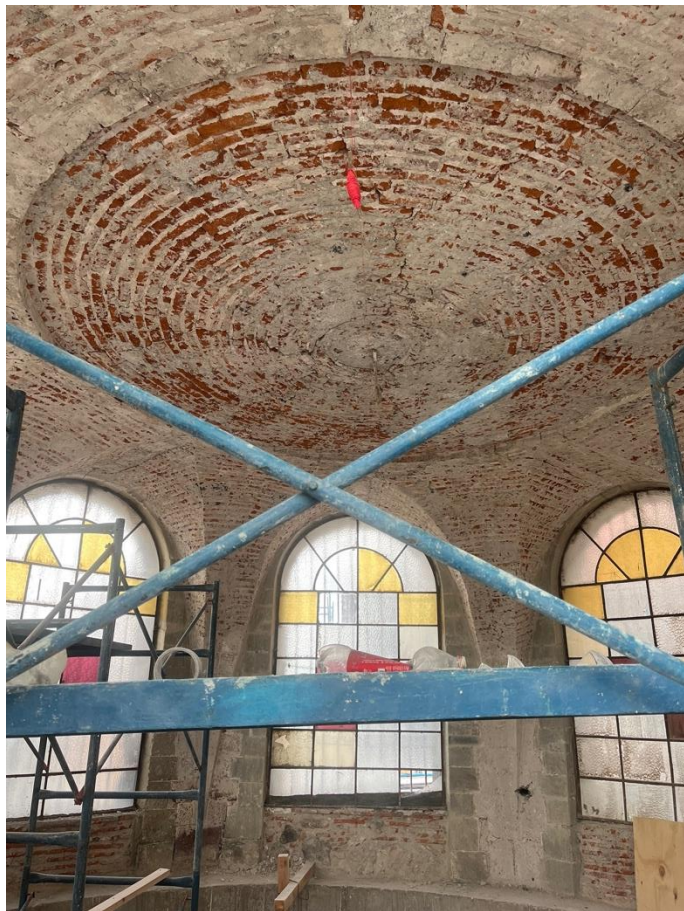
**Figura 110.** Retiro de aplados degradados en interior de tambor

Se ejecutó el retiro manual de aplanados deteriorados en paramentos, bóvedas, pechinas y demás elementos en las áreas del coro, sotocoro, zona de nichos, presbiterio, transepto e interior de tambor de la capilla.

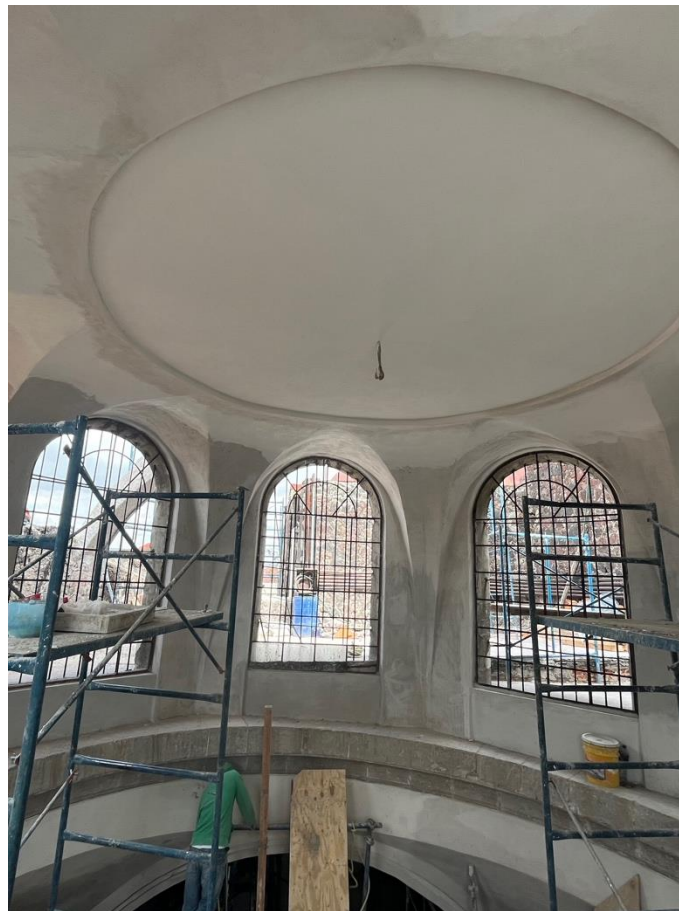
**Figura 111.** Proceso de intervención en interior de tambor

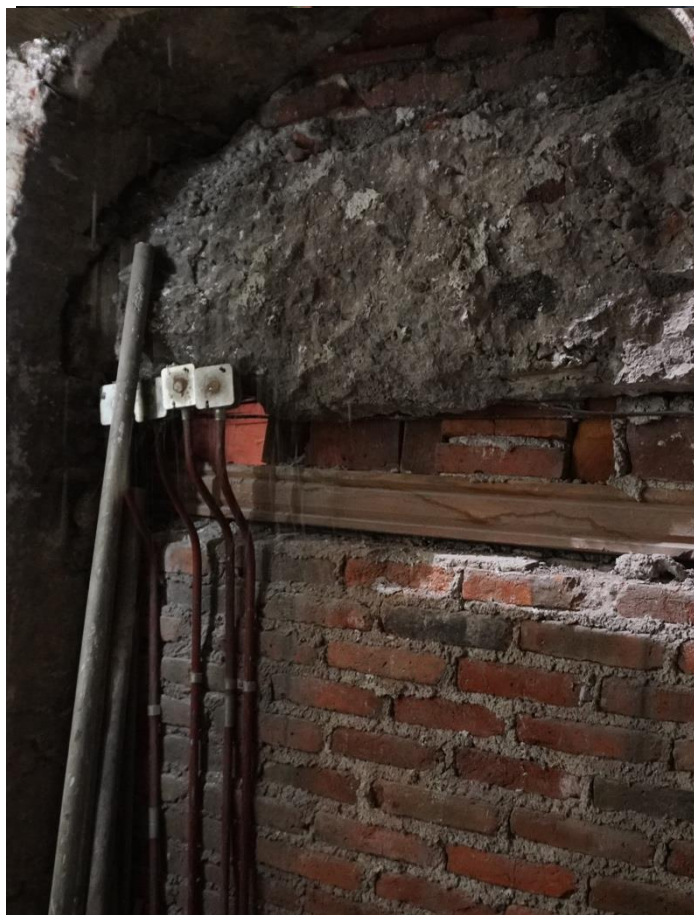
*Figura 170. Estado de vano colindante al museo*

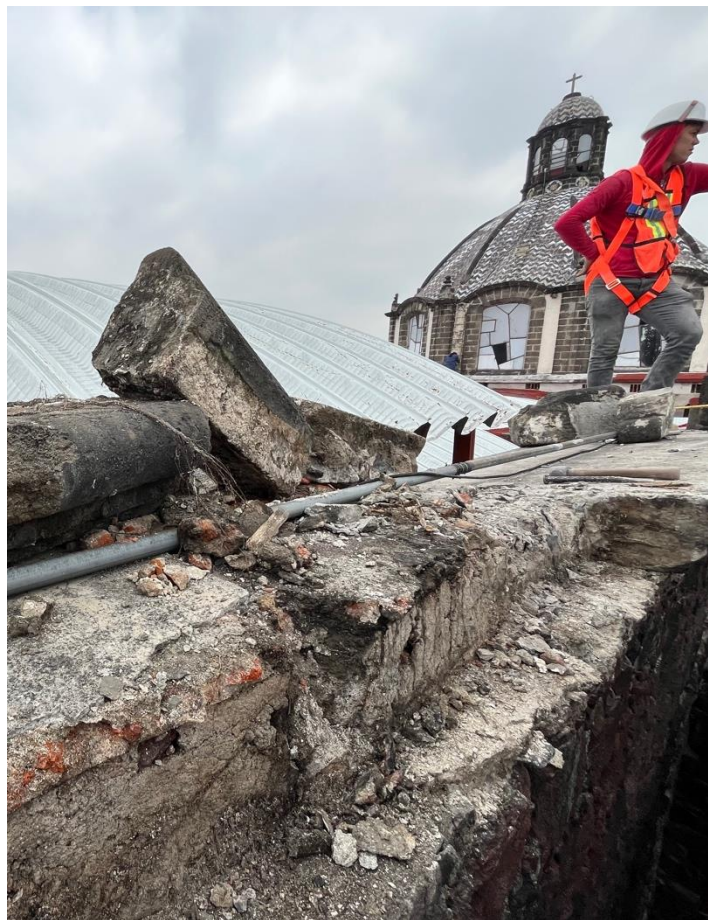
*Figura 181. Estado de la cornisa*

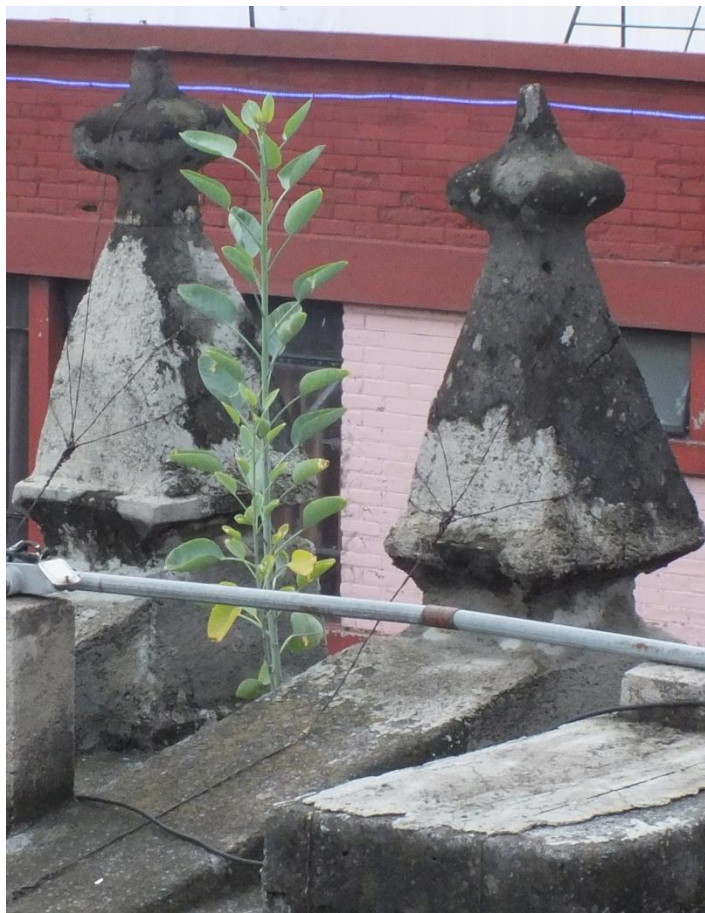
*Figura 188. Estado de pináculos*

Se ejecutó la restitución de los cuatro pináculos ubicados en la fachada sur, entre los ejes 3 y 4. Como primera etapa, se retiraron cuidadosamente las piezas existentes, evitando afectaciones a los elementos colindantes. Las nuevas piezas se asentaron con mortero de cal apagada y arena en proporción 1:3 y se fijaron mediante pernos de latón. Posteriormente, se aplicó una pátina de integración elaborada con mezcla compatible para uniformar la lectura cromática del conjunto.

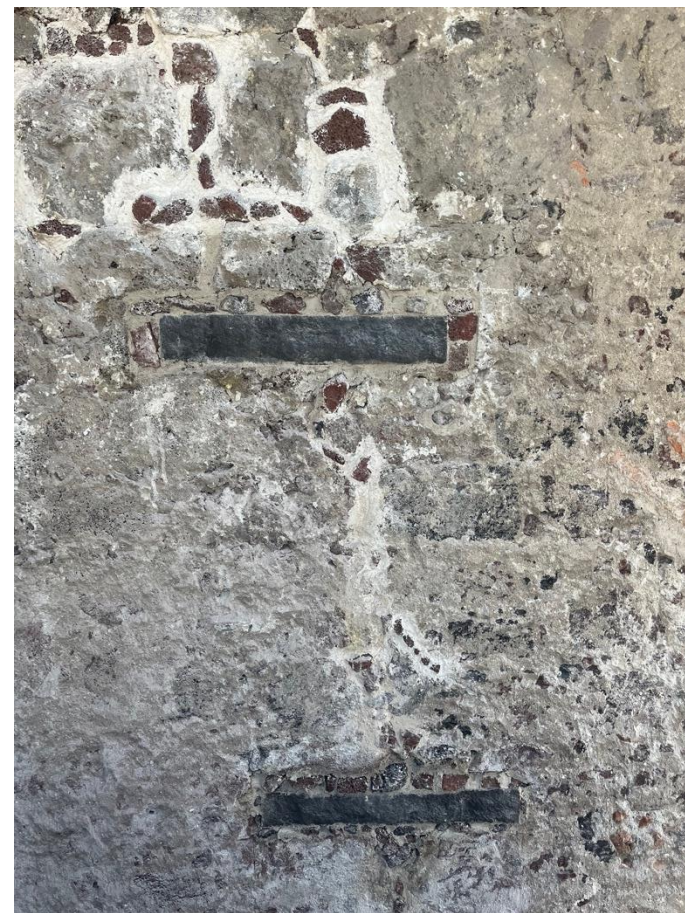
**Figura 194.** Consolidación por medio de colocación de grapas en trayectoria de grietas

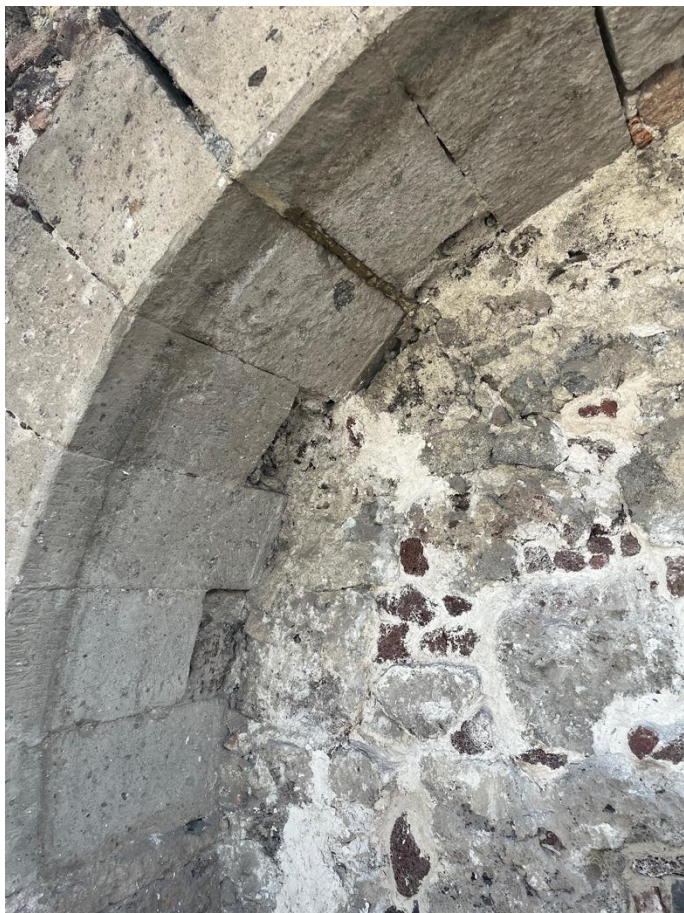
*Figura 195. Juntas de cantera limpias*

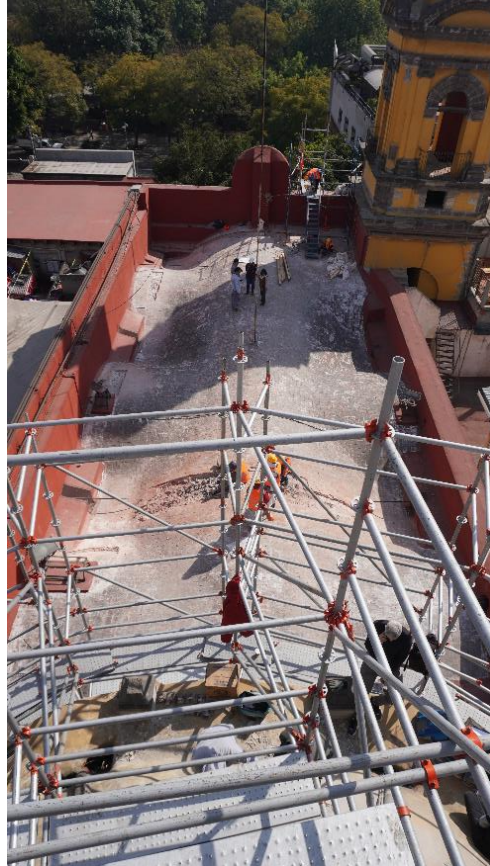
**Figura 3.** Liberación de enladrillado en trayectoria de grietas.

Se llevaron acabo trabajos de liberación de enladrillado en el extradós de las bóvedas de la Nave Principal, realizados a lo largo de la trayectoria de grietas y fisuras retirando 30cms a cada lado de las misma; Durante el proceso de liberación se identificó la presencia de morteros de distintos materiales, predominando principalmente cemento así como puertos de inyección de intervenciones previas los cuales fueron retirados como parte del saneamiento de las áreas e trabajo.

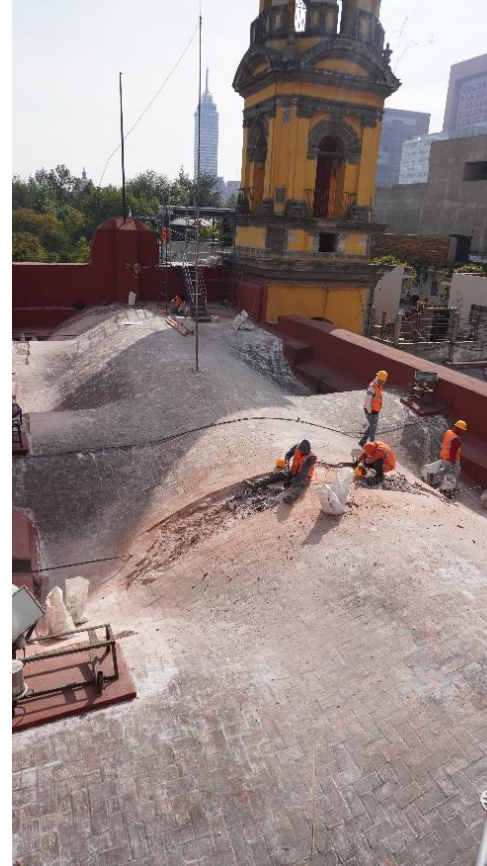
**Figura 4.** Liberación de enladrillado en trayectoria de grietas.

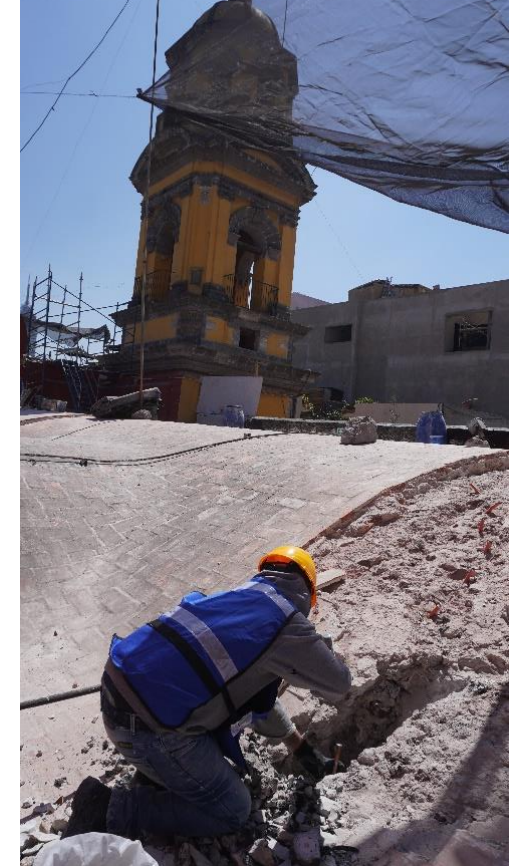
**Figura 5.** Abertura de cajas para recibir grapas.

De igual manera se realizaron trabajos correspondientes a la consolidación de grietas en las bóvedas de la nave principal, mediante el cocido de grietas; Para ello se realizaron aperturas de cajas de 40cm x 60 cm para recibir las grapas de piedra de tezontle, mismas que fueron colocadas perpendicularmente a la trayectoria de as grietas, con una separación aproximada de 60 cms, posteriormente se colocaron puertos de inyección a cada 40cms, para realizar la inyección de Oxipuzolana de Oxical.

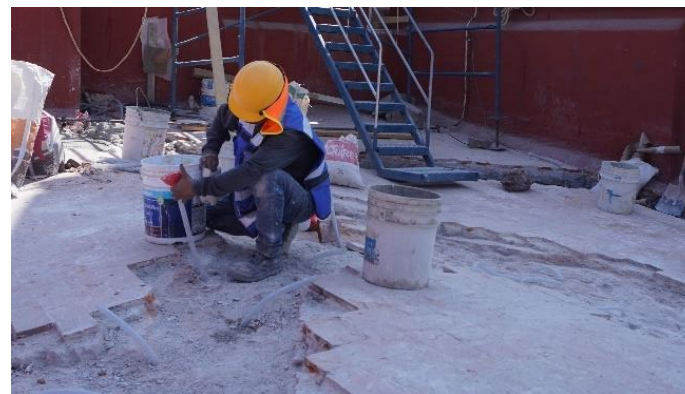
*Figura 7 Inyección de grietas.*

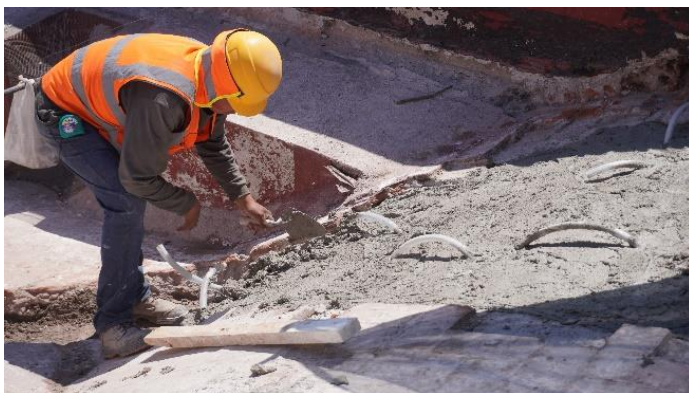
*Figura 8. Abertura de cajas para recibir grapas.*

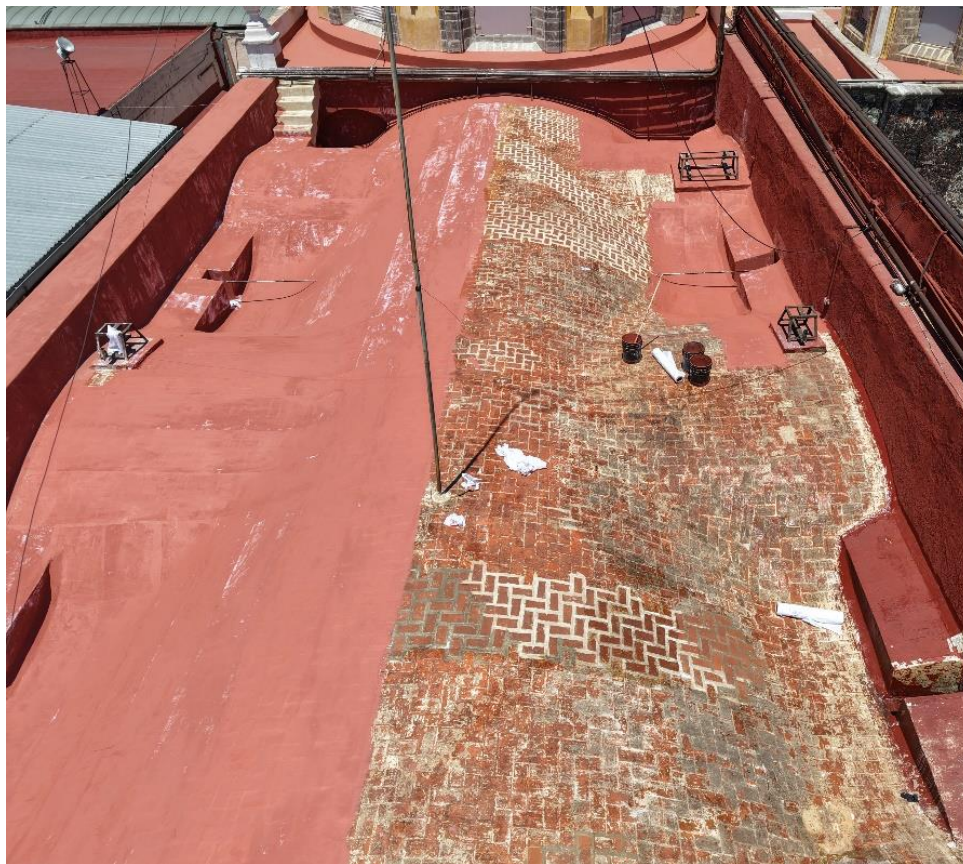
*Figura 11. Aplicación de Impermeabilización..*

Finalmente se efectuaron los trabajos de impermeabilización en las cubiertas del inmueble, tanto en extradós de la Nave Principal, así como en extradós de las bóvedas de la Capilla de Dolores.

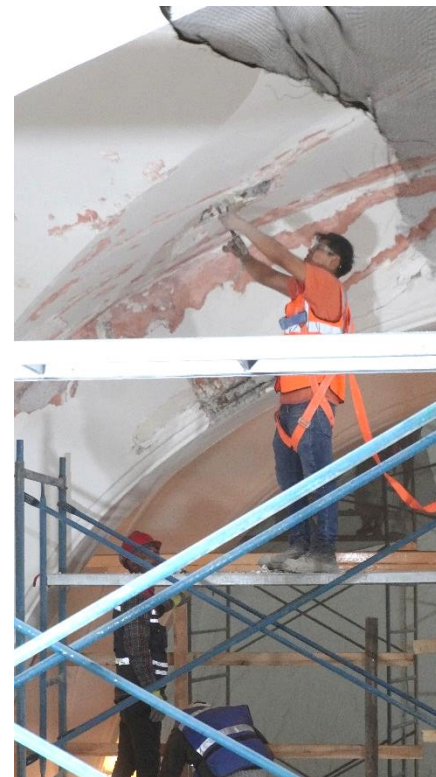
**Figura 25.** Liberación de aplanado en trayectoria de grietas..

Se llevaron acabo trabajos preliminares en la Nave principal con la protección del piso con bajo alfombra y hojas de triplay para recibir el sistema de andamiaje en la Nave Principal para llevar acabo trabajos de liberación de aplanados en la trayectoria de grietas localizadas en intradós de bóvedas de la Nave principal con el fin de permitir su adecuada intervención.

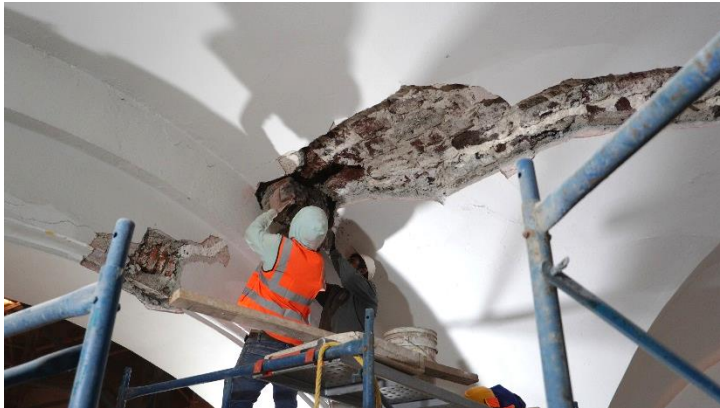
**Figura 26.** Consolidación con grapas en trayectoria de grietas..

Se realiza el cocido de grietas, los cuales consisten en remamposteo y colocación de grapas de piedra de tezontle, dispuestas perpendicularmente a la trayectoria de las grietas, con el propósito de restituir la continuidad estructural del elemento.

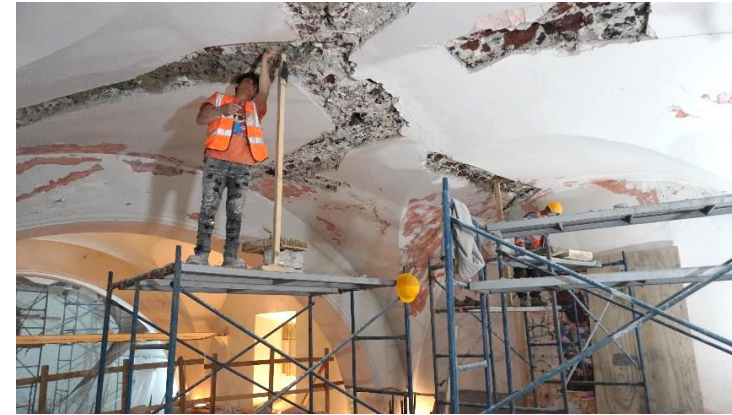
**Figura 27.** Consolidación de grietas..

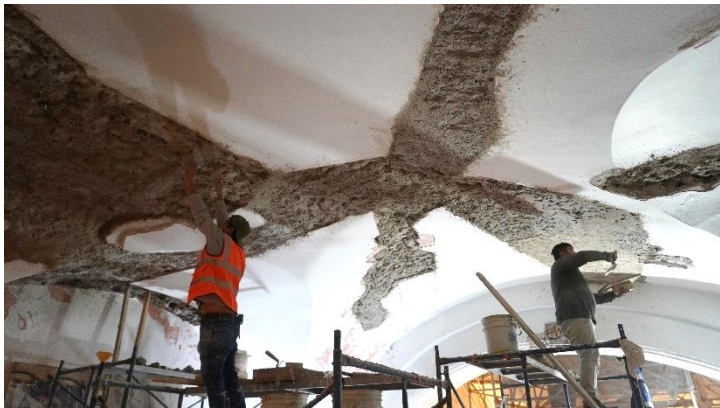
**Figura 28.** Reintegración de aplanados en trayectoria de grietas..

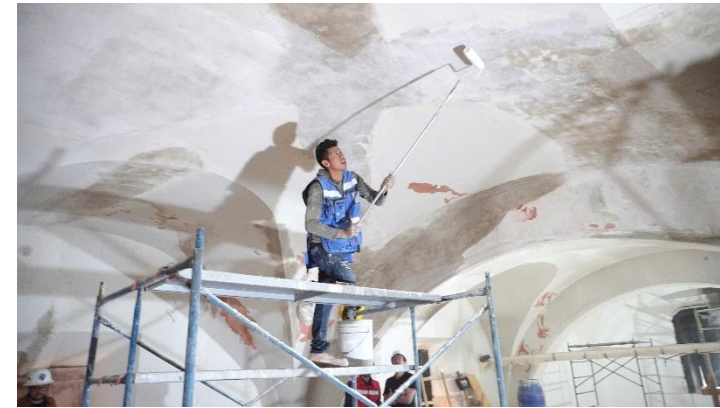
**Figura 29.** Reintegración de pintura a la cal en intradós de bóvedas.

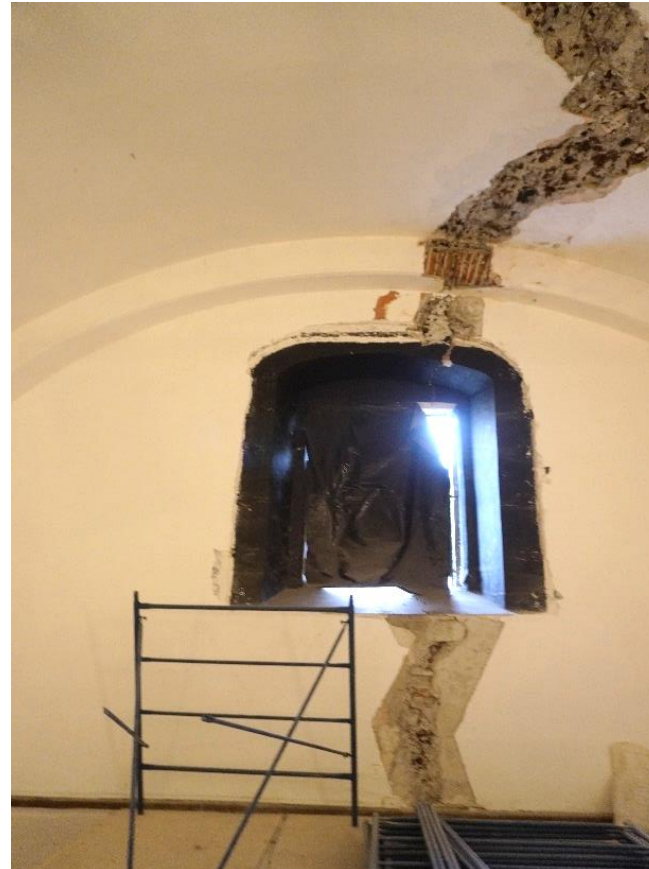
**Figura 35.** Liberación de aplanados en trayectoria de grietas.

Se hizo el retiro de un tapial en la ventana de la Fachada Principal por intradós, así como la liberación de un aplanado de cemento en todo el marco de la misma. Asimismo se hizo la liberación en trayectoria de grietas en el muro para después consolidarse con grapas, inyección y posteriormente reintegración de aplanado.

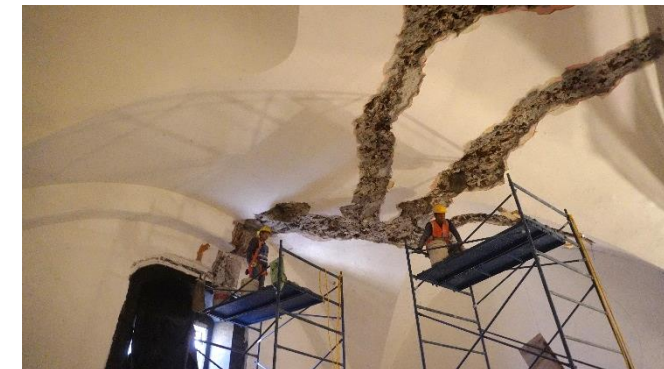
**Figura 37.** Liberación de aplanado en trayectoria de grietas.

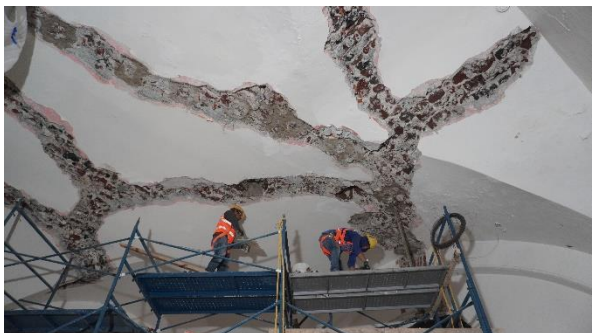
**Figura 38.** Repellido en trayectoria de grietas previamente consolidadas.

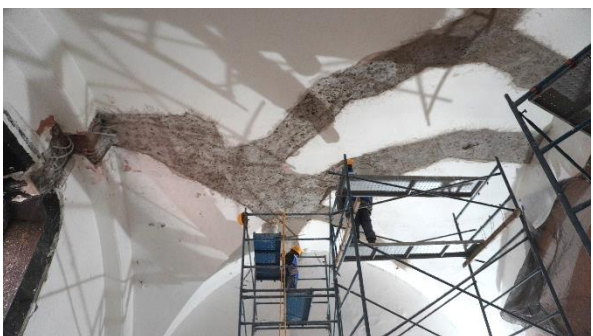
**Figura 39.** Aplanado en áreas intervenidas grietas de intradós de bóveda del Coro.

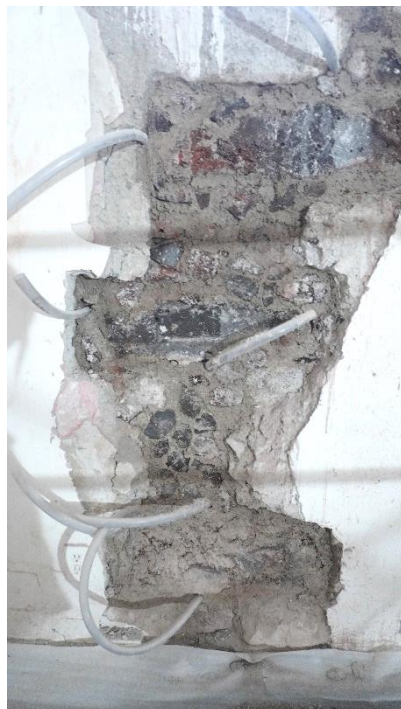
**Figura 40.** Colocación de grapas de tezontle y puertos de inyección.

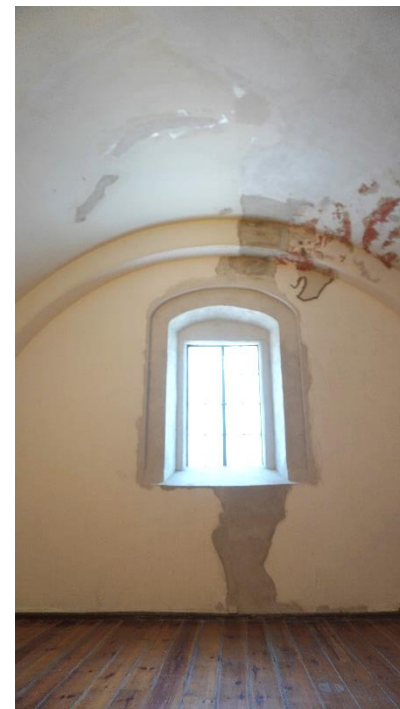
**Figura 42.** Aplanados en muros grietas de Coro..

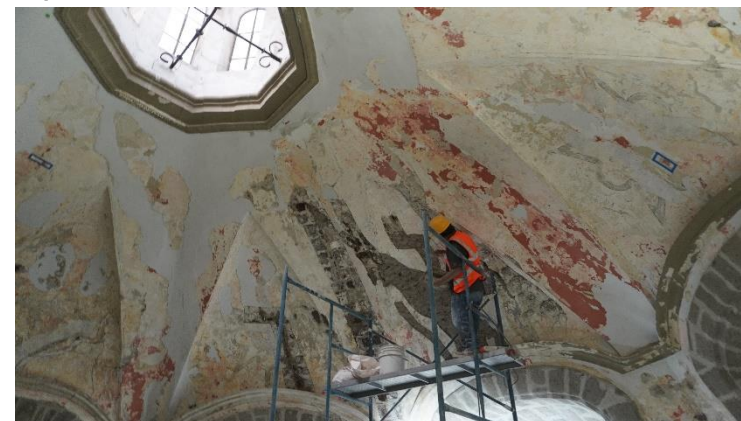
*Figura 8. Consolidación de grietas..*

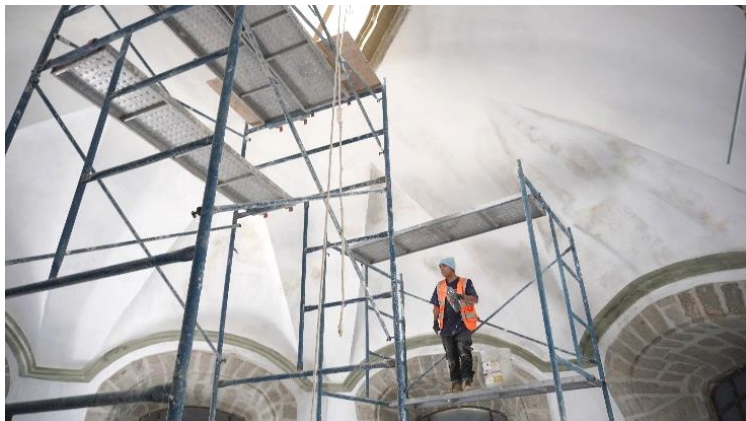
**Figura 66.** Reintegración de pintura a la cal.

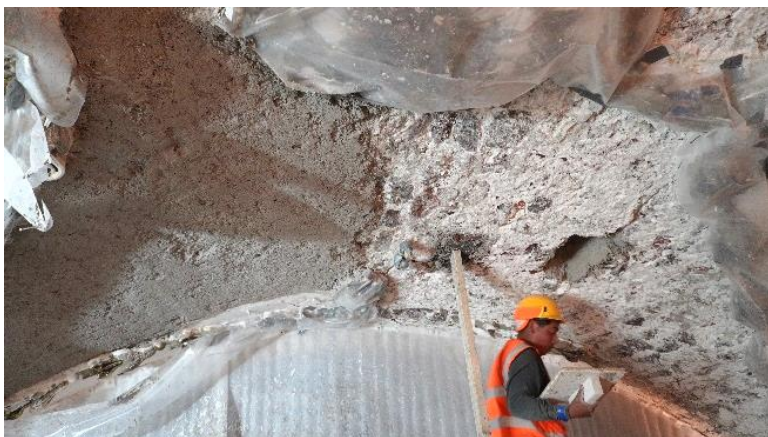
**Figura 76.** Colocación de grapas y aplanados en grietas
