# Convenio de coordinación en materia de reasignación de recursos

INFORME FINAL  
FIDEICOMISO CENTRO HISTÓRICO  
DE LA CIUDAD DE MÉXICO

Marzo de 2026

# Templo de la Santísima Trinidad

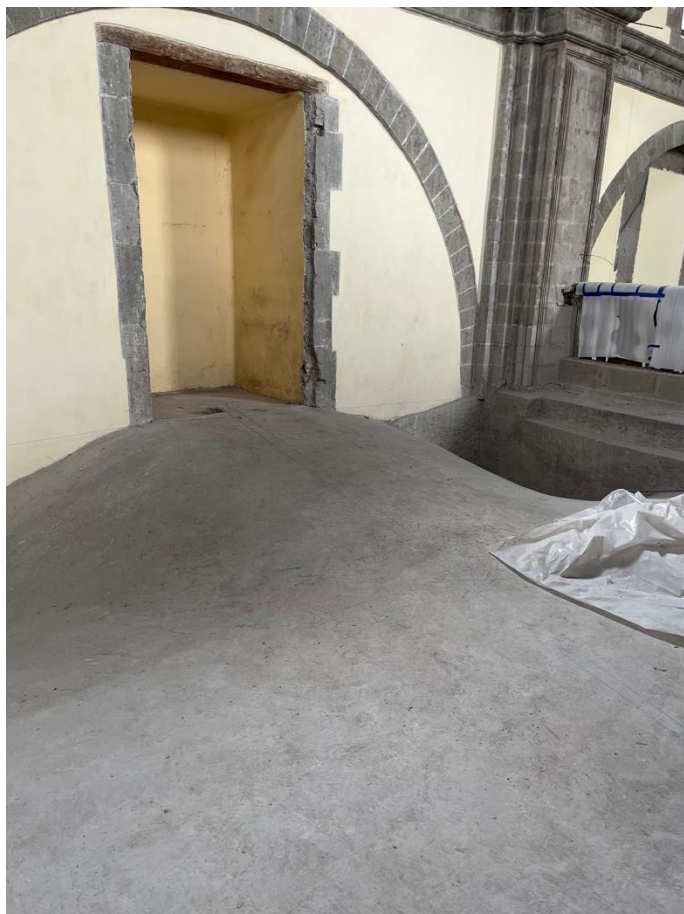
*Figura 2. Estado del coro previo a intervención*

En el área del coro se realizó la inspección y levantamiento de niveles. Se integró un relleno de nivelación con profundidades variables, empleando tezontle, tepetate apisonado en capas controladas y un firme de mortero de cal y arena. Posteriormente, se colocó un enladrillado de barro como acabado final.

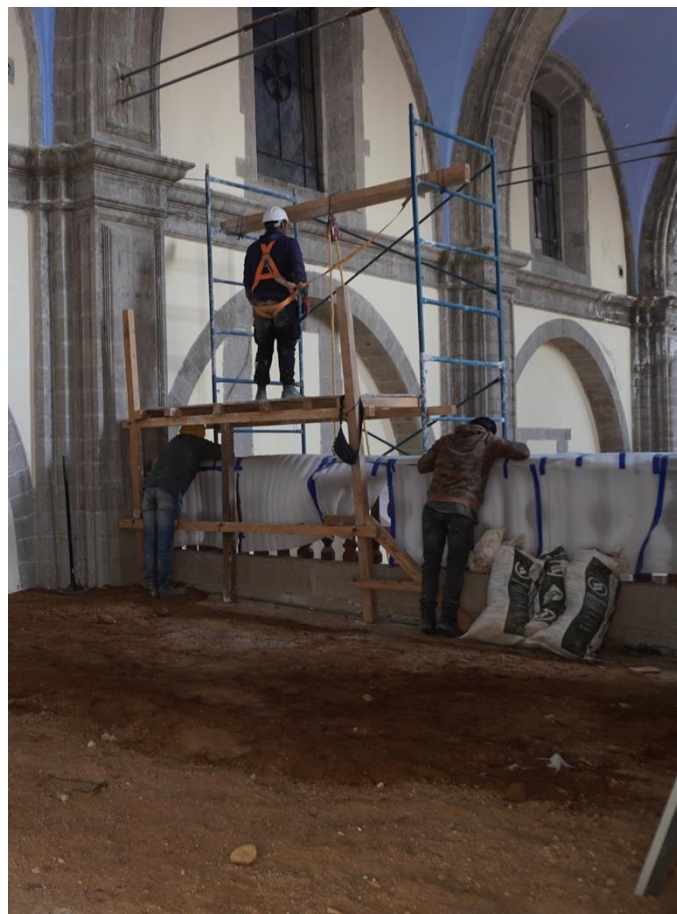
*Figura 3. Proceso de nivelación en coro*

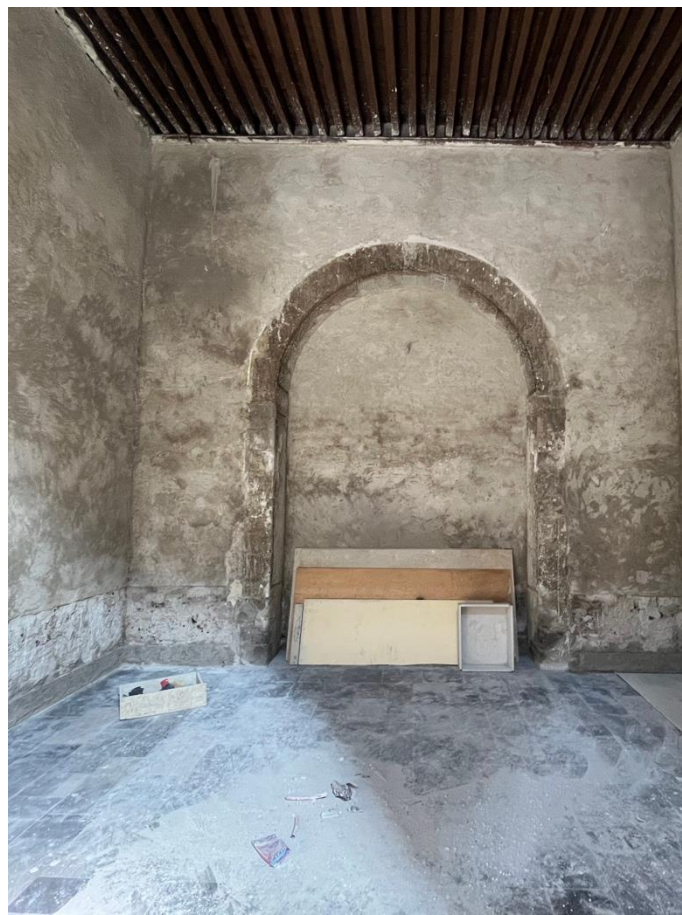
*Figura 6. Proceso de intervención en capilla*

En los muros de la capilla norte de la nave principal se llevó a cabo el retiro de aplanados degradados y se ejecutaron trabajos de consolidación mediante remamposteo, inyección de lechada de mortero de cal y la reintegración de aplanados con morteros compatibles, incluyendo acabado fino y aplicación de pintura a la cal.

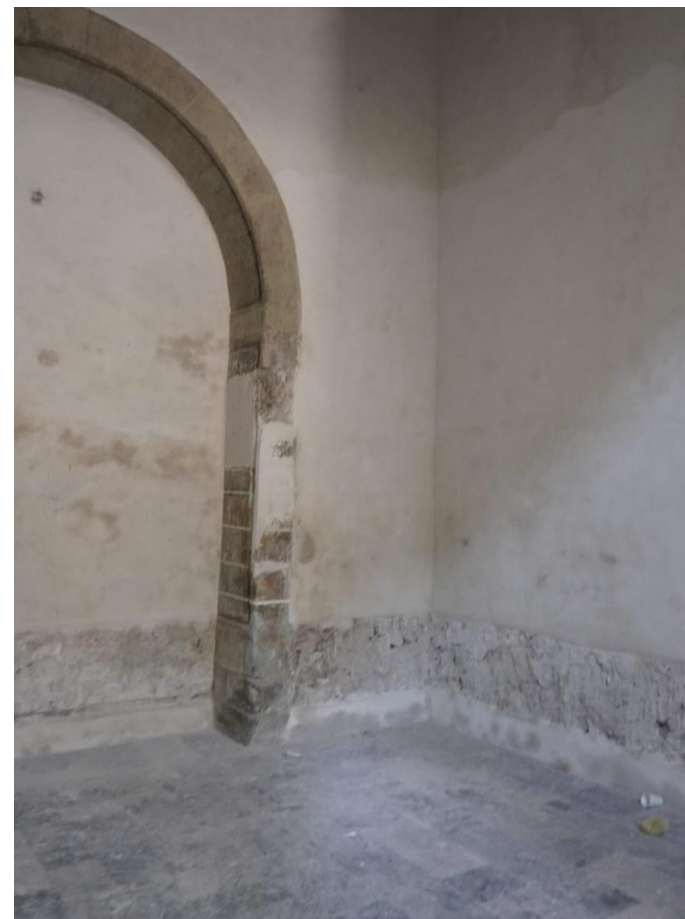
*Figura 7. Acabado final en capilla*

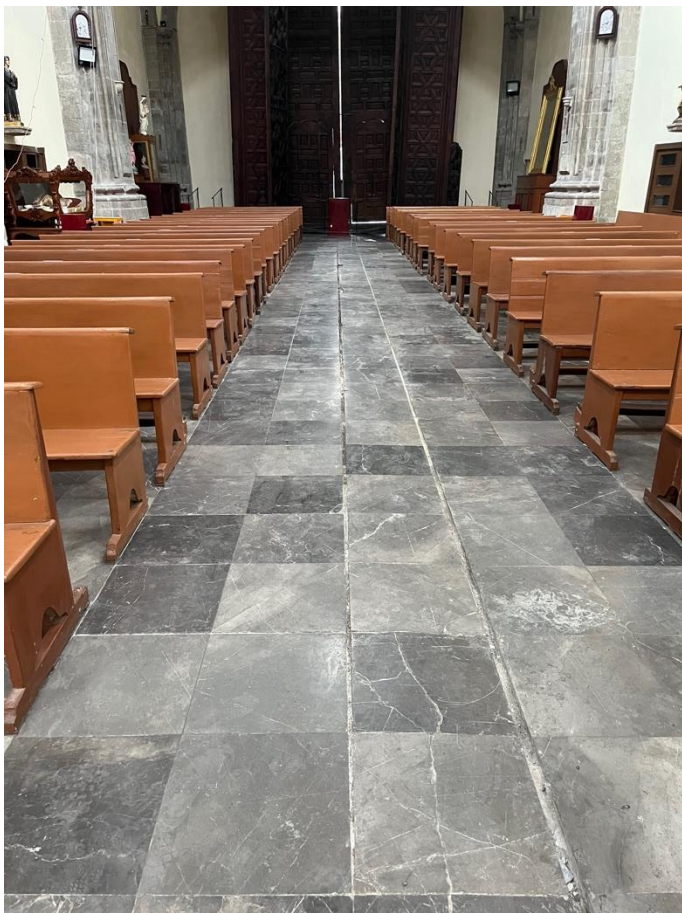
Asimismo, para la intervención en piso de mármol en presbiterio, transepto y nave principal, se realizó el retiro manual de piezas fracturadas o dañadas debido a los moviminetos sísmicos y hundimientos diferenciales.

**Figura 8.** Estado del piso en la nave principal previo a intervención

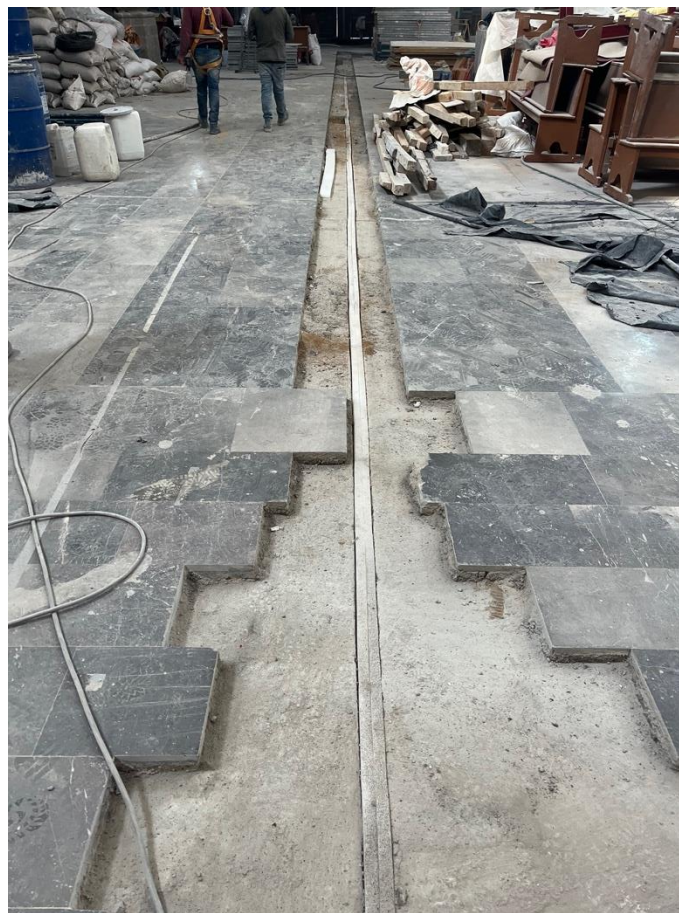
**Figura 9.** Proceso de intervención en juntas y piso de la nave principal

Posteriormente, se ejecutaron trabajos de relleno y compactación con tepetate a travñes de las juntas frías encontradas en el firme de concreto, el cual se encuentra fabricado en módulos con el fin de absorber los moviemientos. Se colocó Tafoam (poliestireno extruido) en dichas juntas y finalmente se integraron piezas nuevas de mármol, realizando el despiece reflejando las juntas del firme con el fin de evitar futuras fracturas.

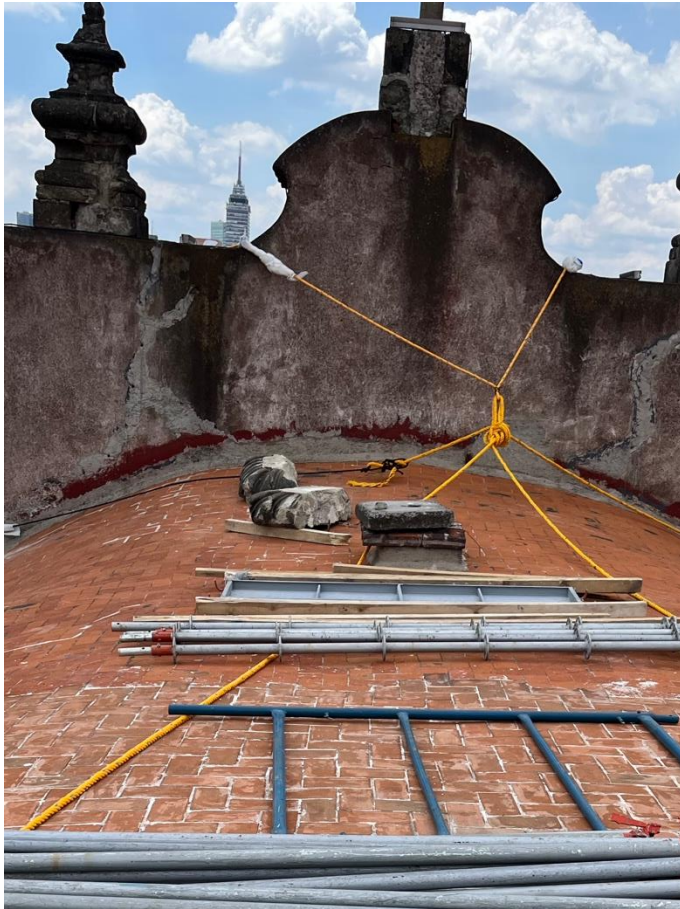
*Figura 12. Estado del paño interior de la fachada principal (pretil)*

Se ejecutó el retiro de aplanados degradados en los pretilos de las fachadas norte, sur y poniente, seguido del proceso de consolidación de estos elementos mediante la apertura de cajas, colocación de grapas de recinto, remamposteo e inyección con lechada de cal. Al concluir las labores de consolidación se reintegraron los aplanados con morteros compatibles, acabados finos y aplicación de pintura.

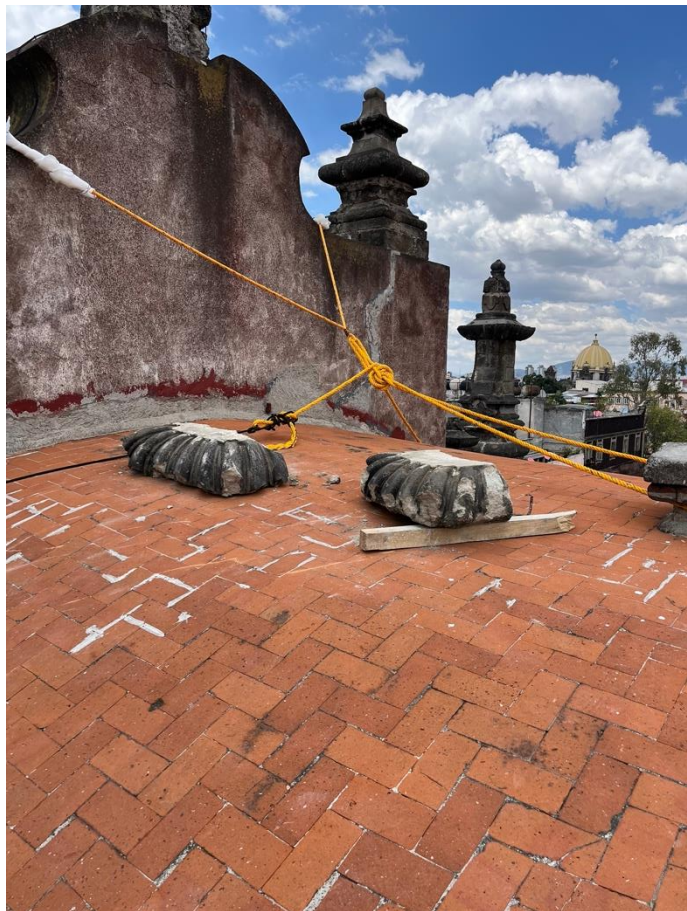
**Figura 15.** Estado del enladrillado en extradós de bóveda de coro

En el extradós de la bóveda del coro se retiraron el enladrillado y entortado existentes, se consolidaron grietas mediante la colocación de grapas e inyección de lechada de cal, integrando una capa de impermeabilizante de poliuretano líquido y posteriormente el enladrillado.

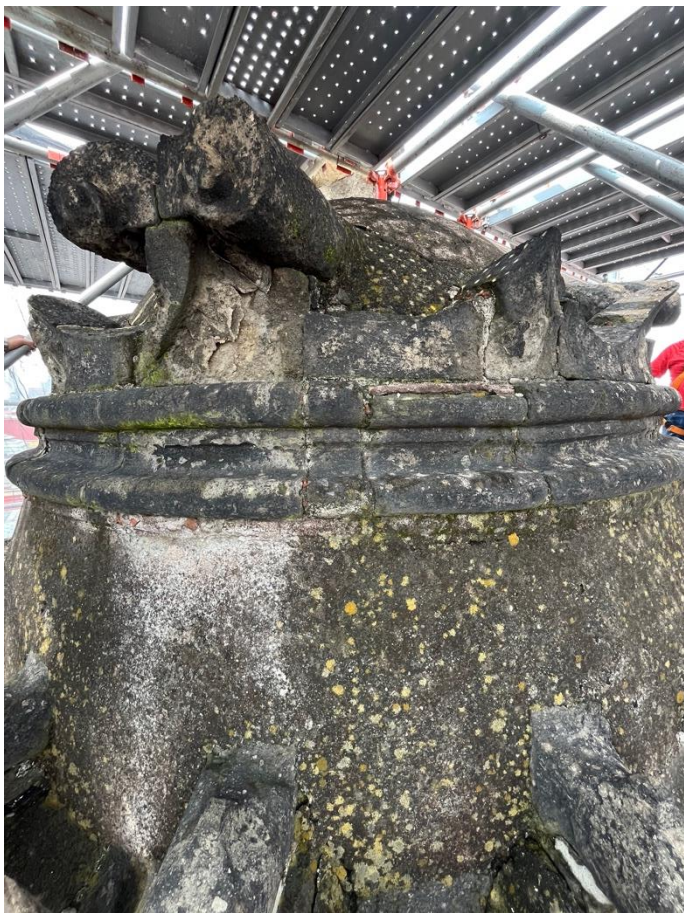
*Figura 19. Estado de la corona en torre campanario*

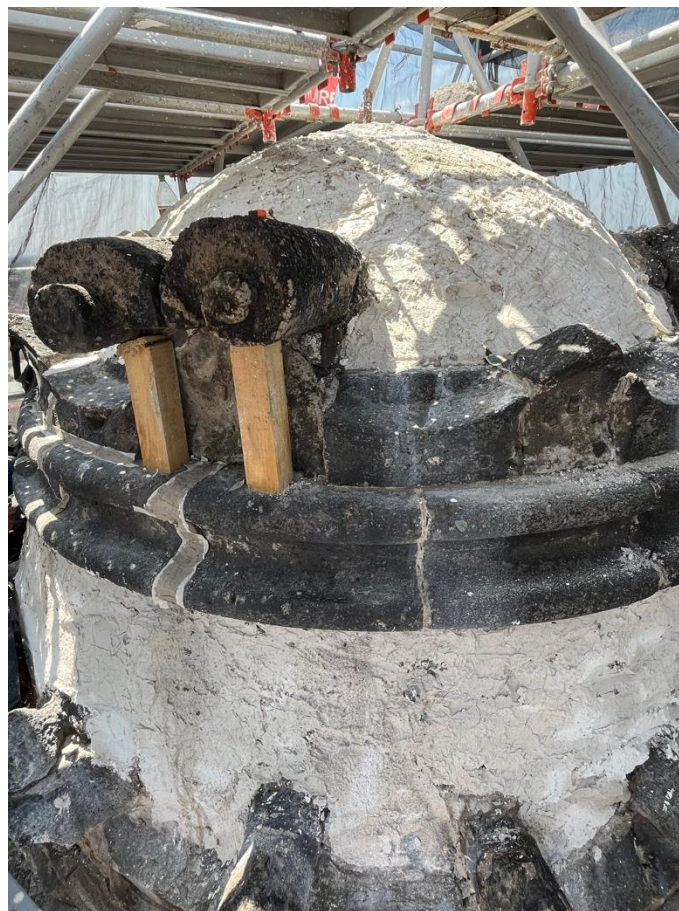
*Figura 20. Proceso de intervención en torre campanario*

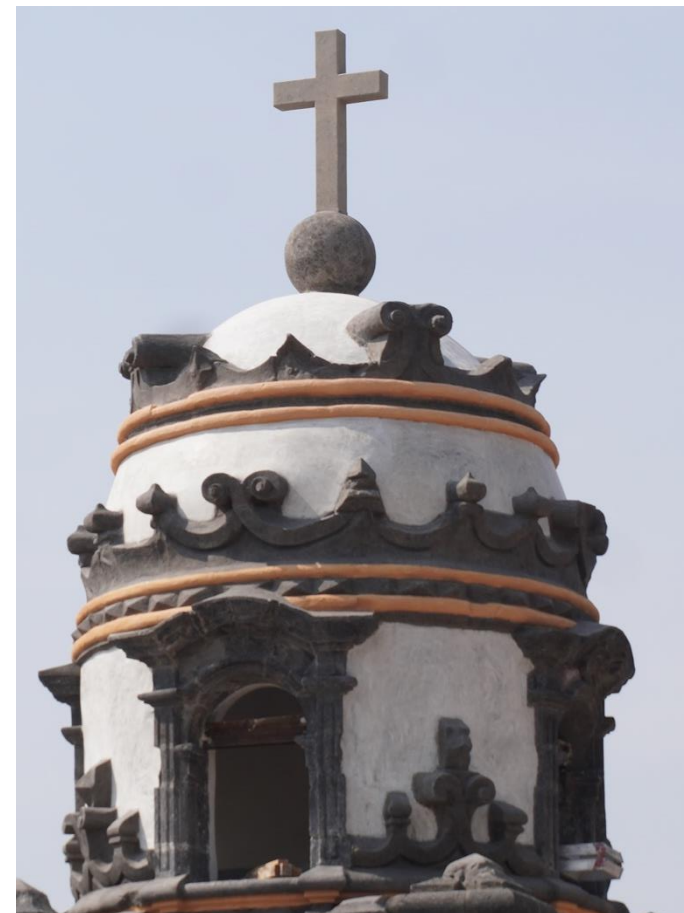
*Figura 21. Acabado final en corona de torre campanario*

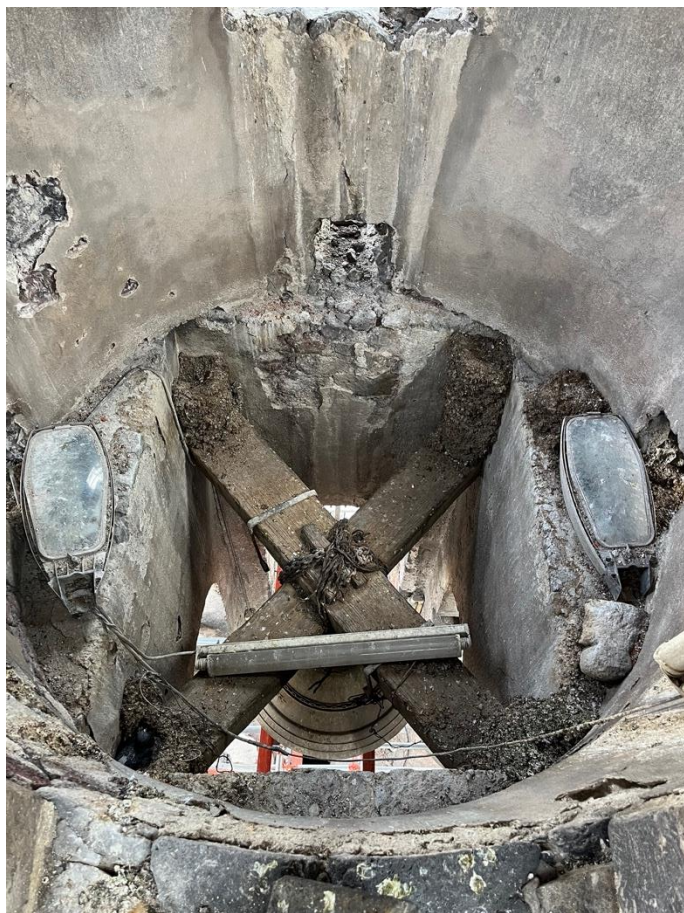
**Figura 22.** Estado del interior del cupulín en torre campanario

Posteriormente, se retiraron aplanados degradados en paramentos interiores y exteriores, incluyendo el intradós del cupulín, y se efectuó el rejunteo de elementos de cantera con mezclas compatibles. Se reintegraron aplanados, se integraron chaflanes y ribetes en elementos ornamentales horizontales, y se aplicaron enlucidos de protección en elementos de cantera. Se llevó a cabo la aplicación de pátina en el exterior de la torre asegurando la integración cromática de los nuevos elementos con los existentes. Finalmente se realizó la integración de una compuerta de acceso a la torre campanario y una puerta de acceso controlado a la azotea.

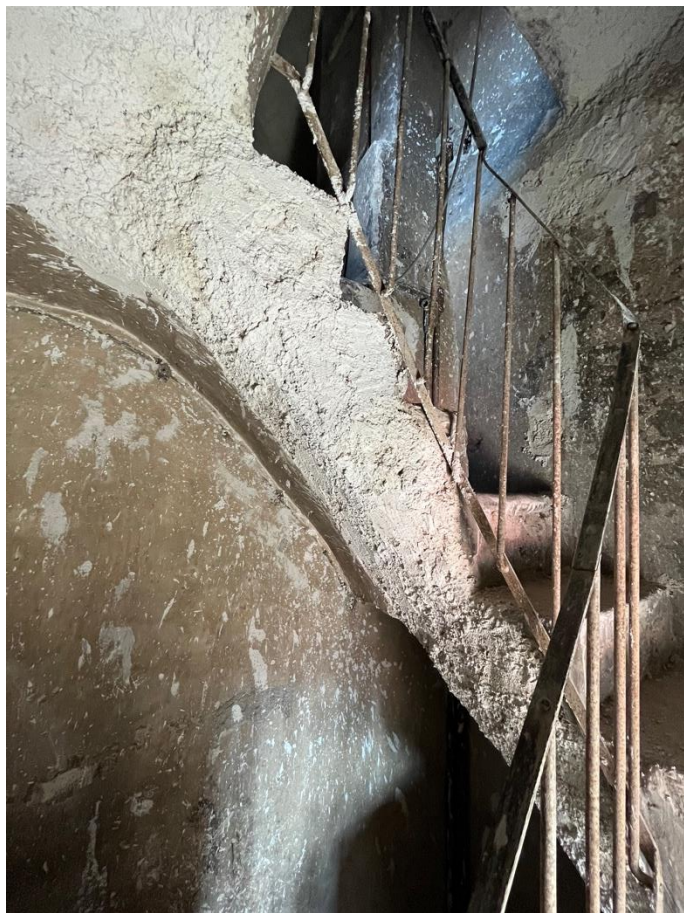
*Figura 25. Estado del interior de la torre*

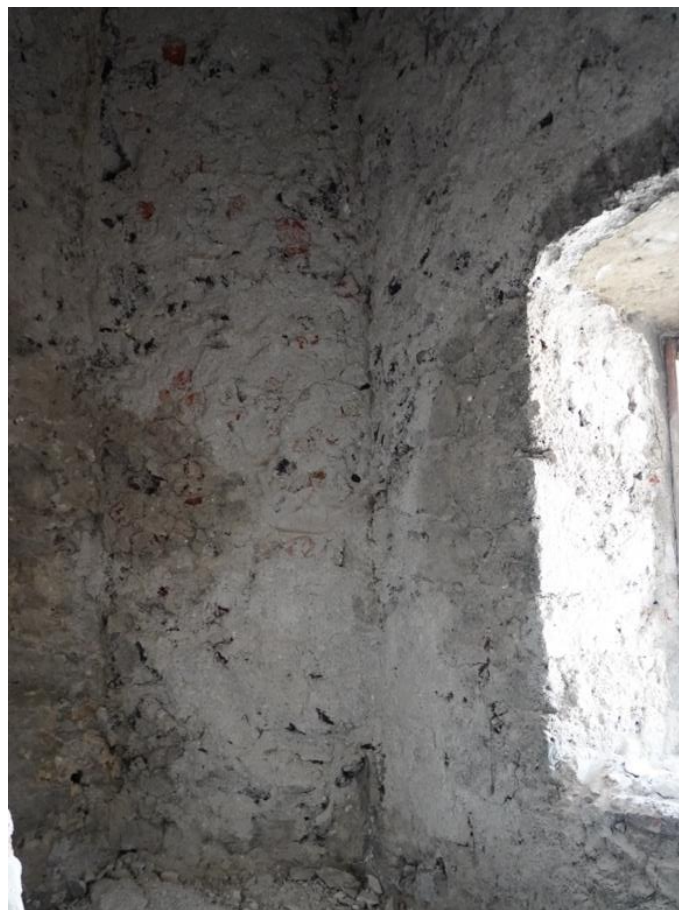
*Figura 26. Proceso de intervención en paramentos interiores de la torre*

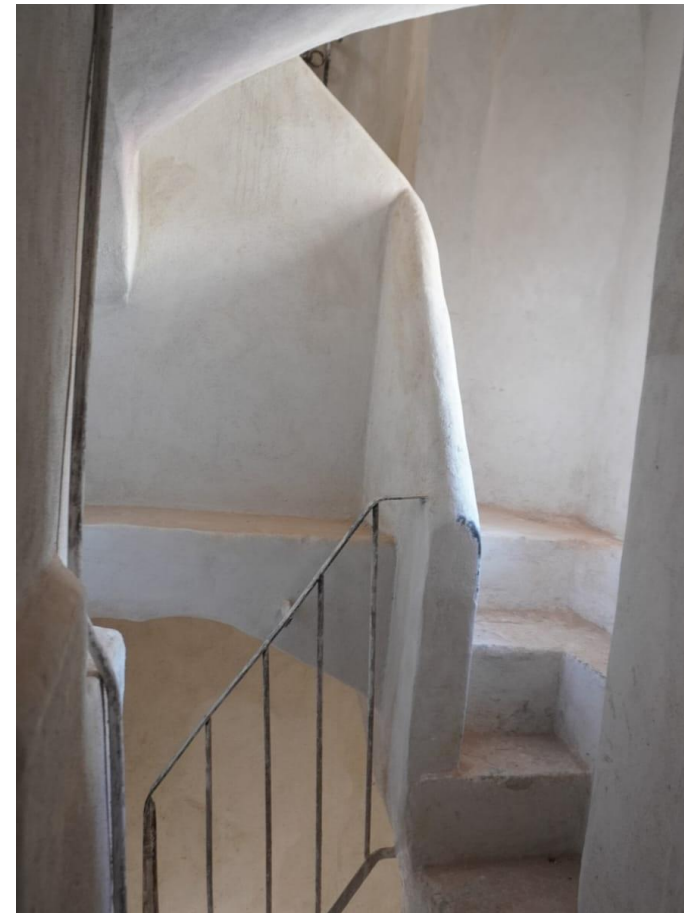
*Figura 27. Acabado final en interior de la torre*

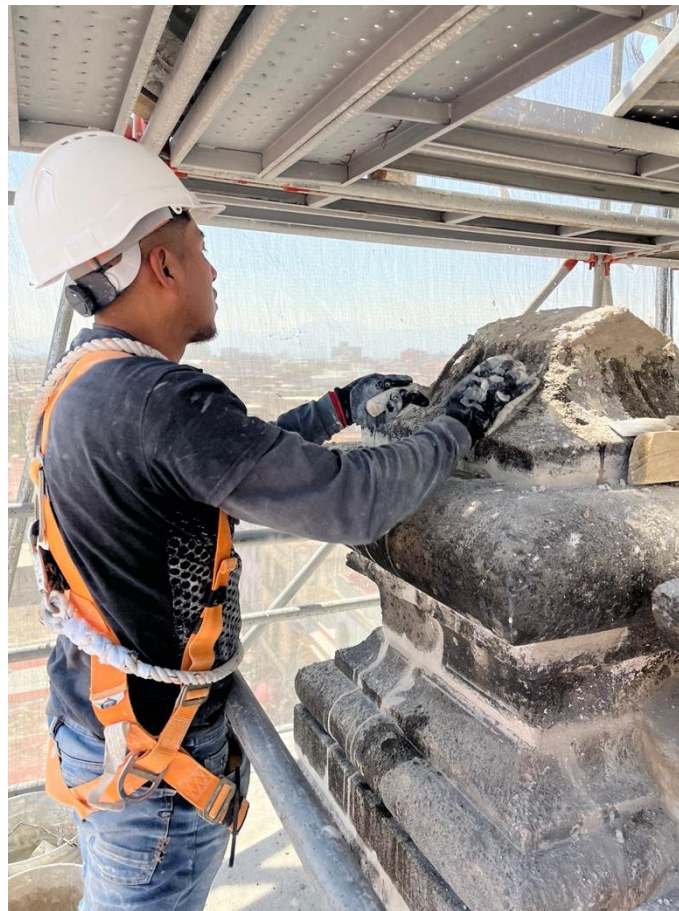
**Figura 29.** Proceso de intervención en pináculos de torre campanario

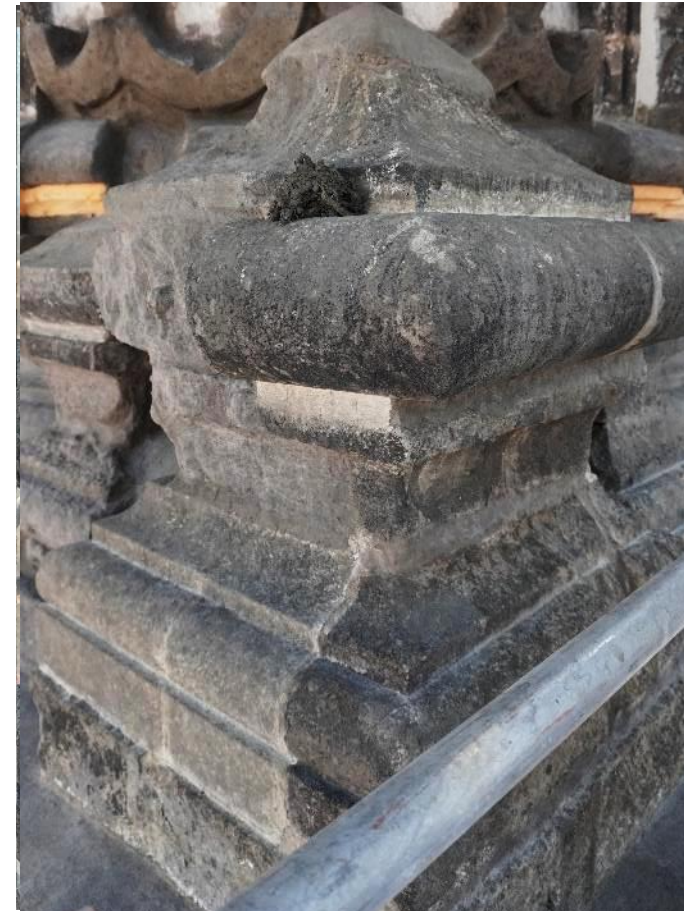
**Figura 30.** Acabado final en pináculos de torre campanario

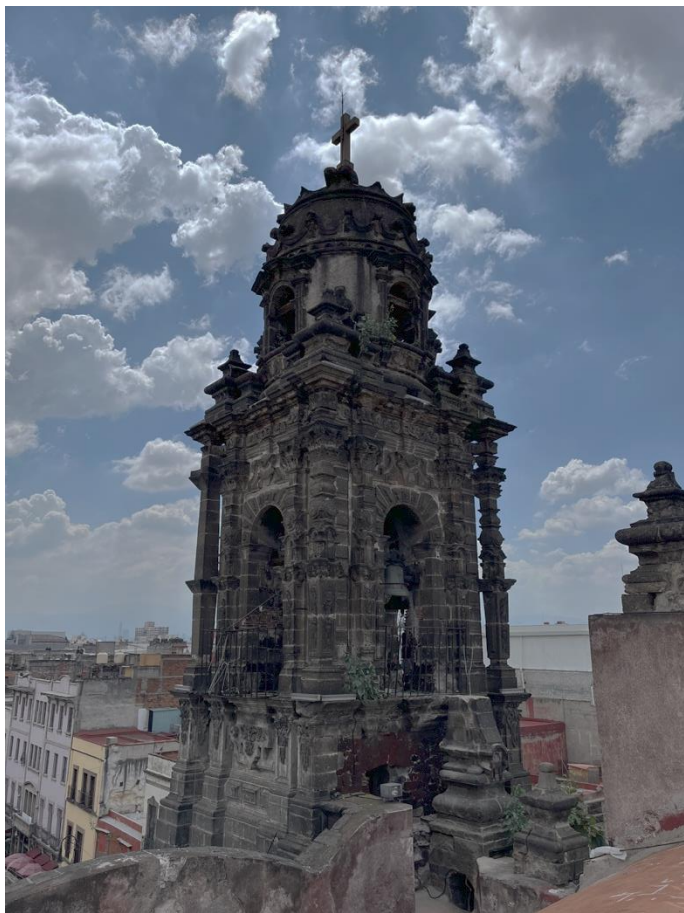
*Figura 31. Estado de la torre campanario previo a intervención*

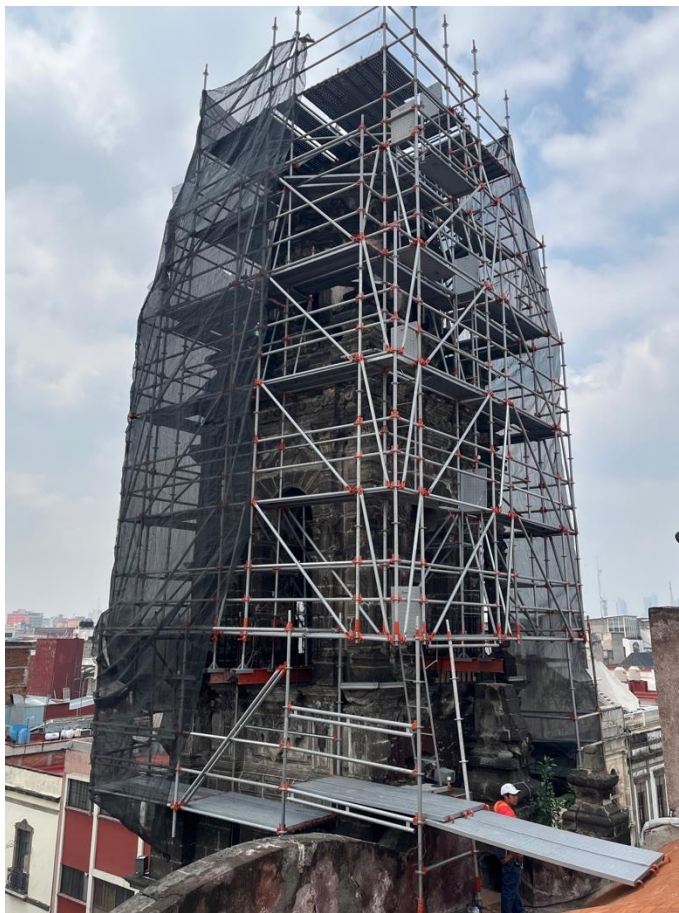
*Figura 32. Proceso de intervención la torre*

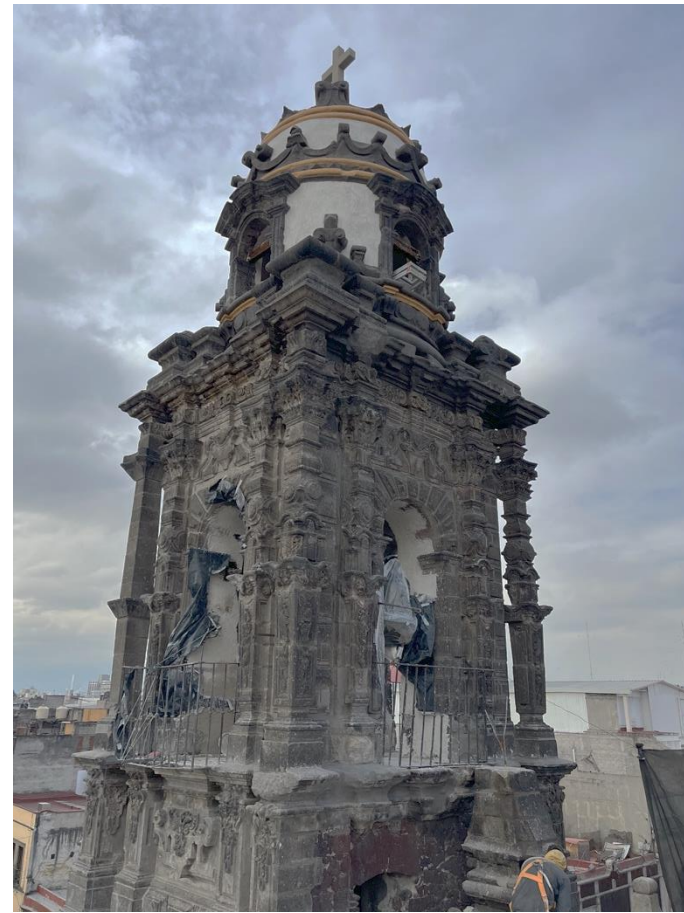
*Figura 33. Torre tras intervención*

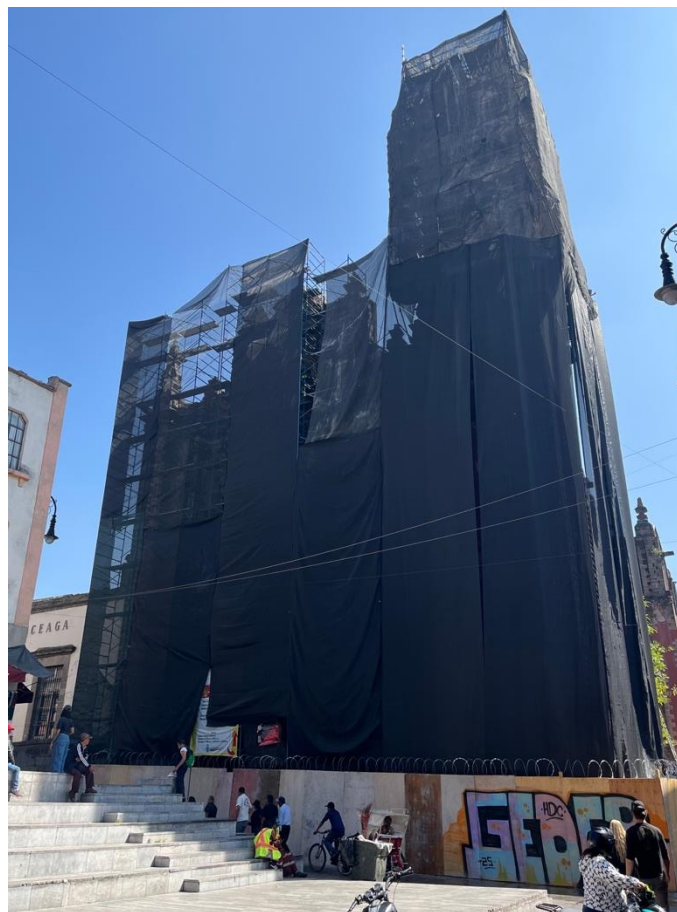
**Figura 38.** Proceso de intervención en fachada principal

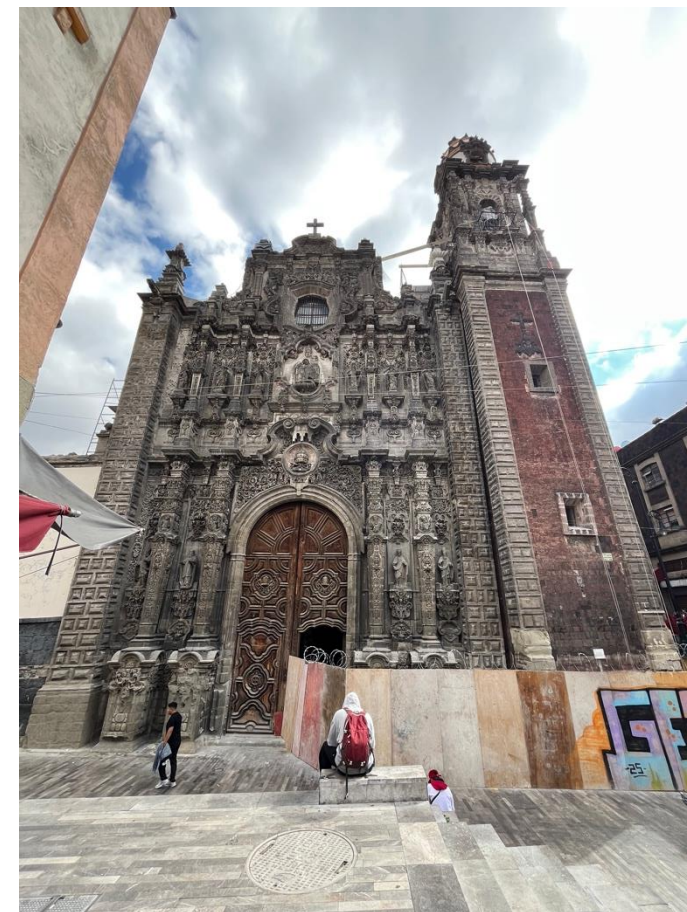
**Figura 39.** Fachada principal tras intervención

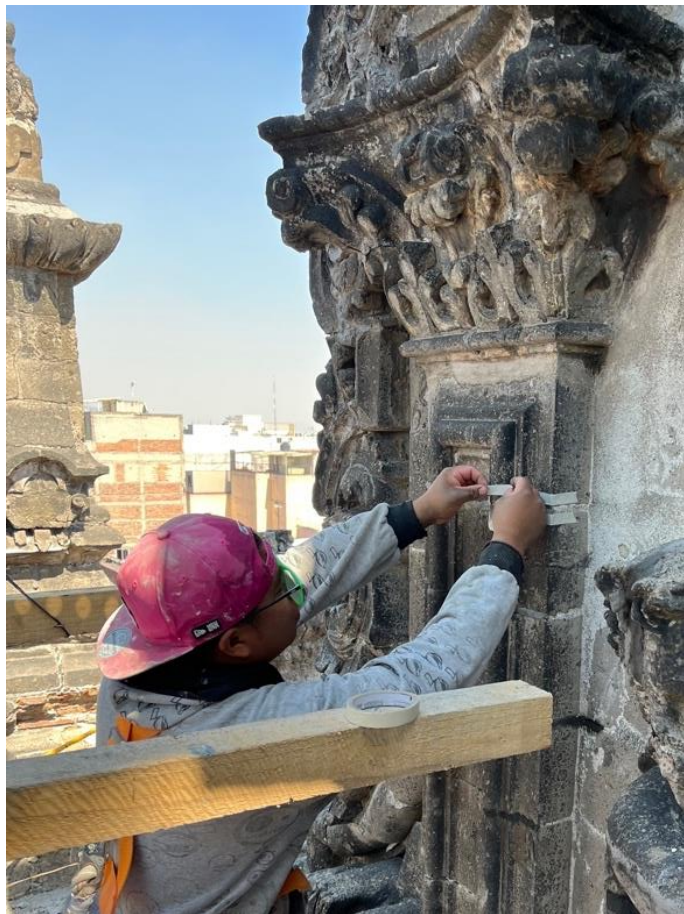
**Figura 40.** Estado de fachada antes de trabajos de rejunteo

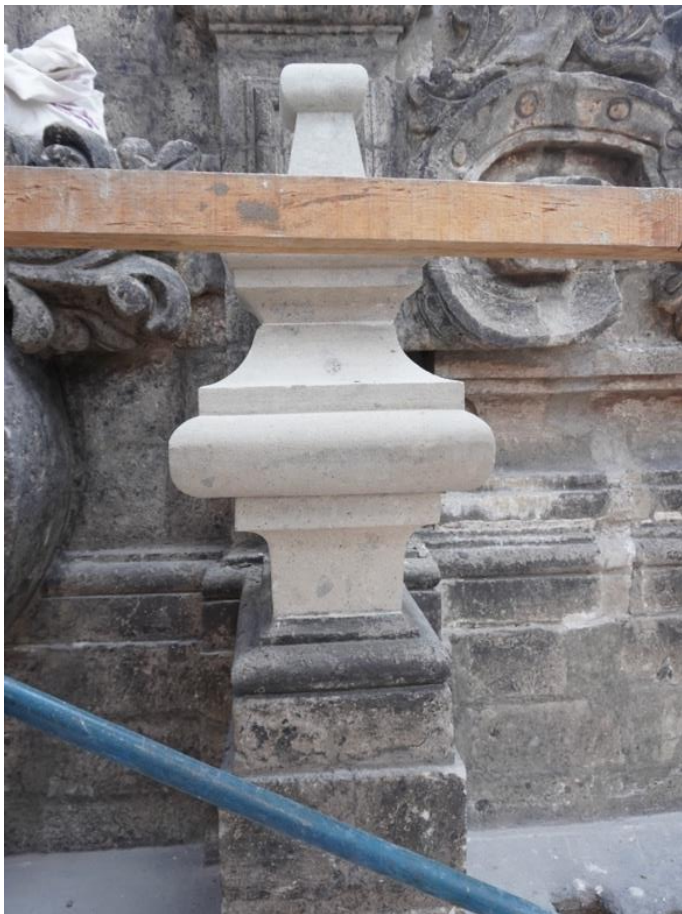
**Figura 43.** Integración de pináculo en fachada principal

En la fachada principal y posteriormente en la fachada sur se realizaron trabajos de rejunteo en muros de mampostería y cantera, sustitución puntual de piezas de cantera que presentaban un alto grado de deterioro. Se integraron chaflanes, ribetes y enlucidos de protección, así como una gárgola de cantera en la fachada principal.

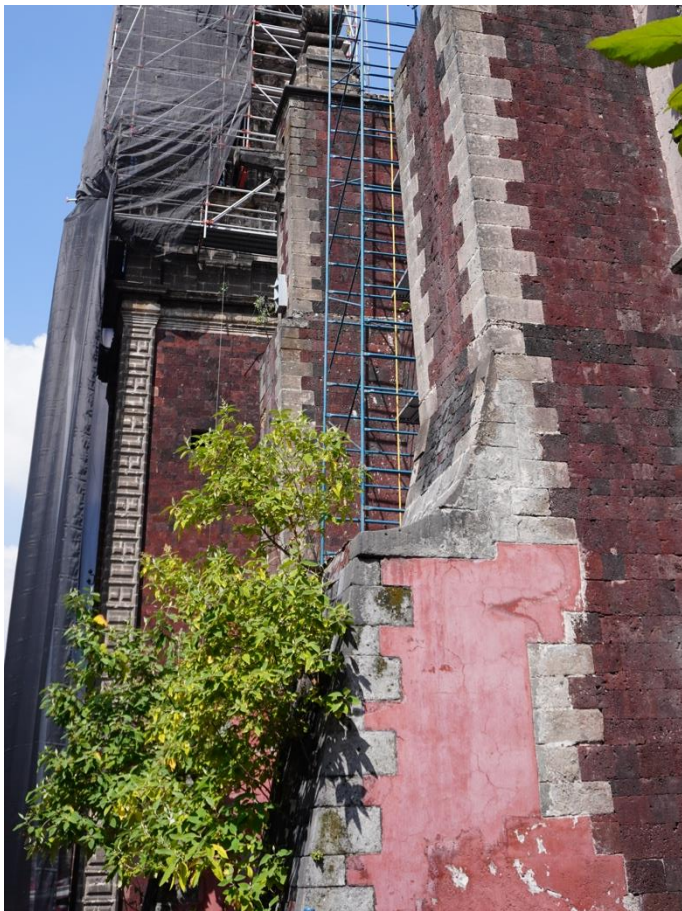
**Figura 46.** Estado de flora parásita en fachada sur

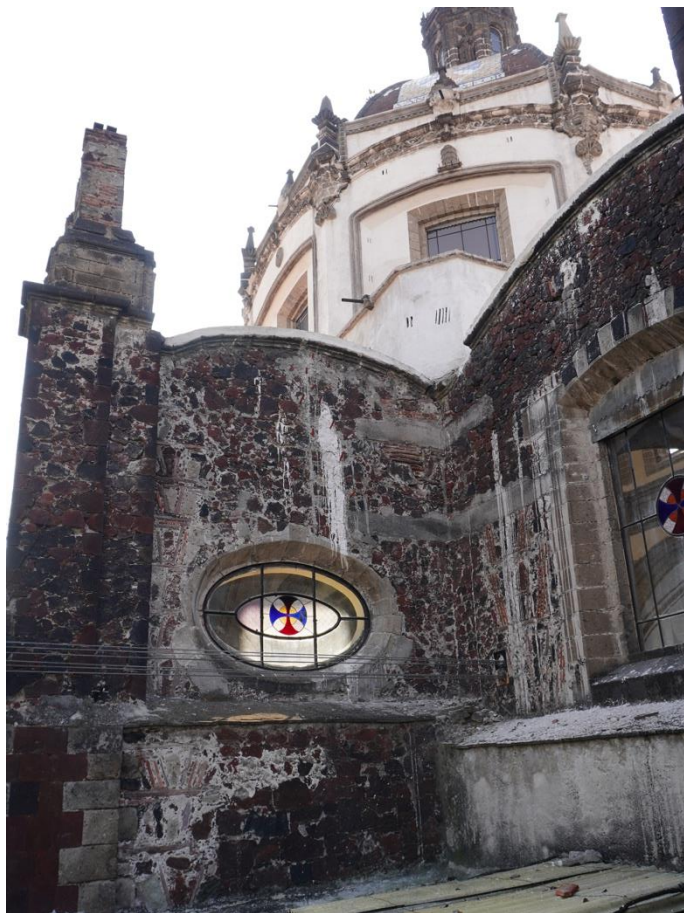
**Figura 49.** Estado de los paramentos en fachada norte

En los paramentos de la fachada norte se ejecutaron labores de consolidación mediante la colocación de grapas estructurales en grietas, inyección de lechada de cal, retiro de flora parásita e integración de un nuevo acabado fino de mortero.

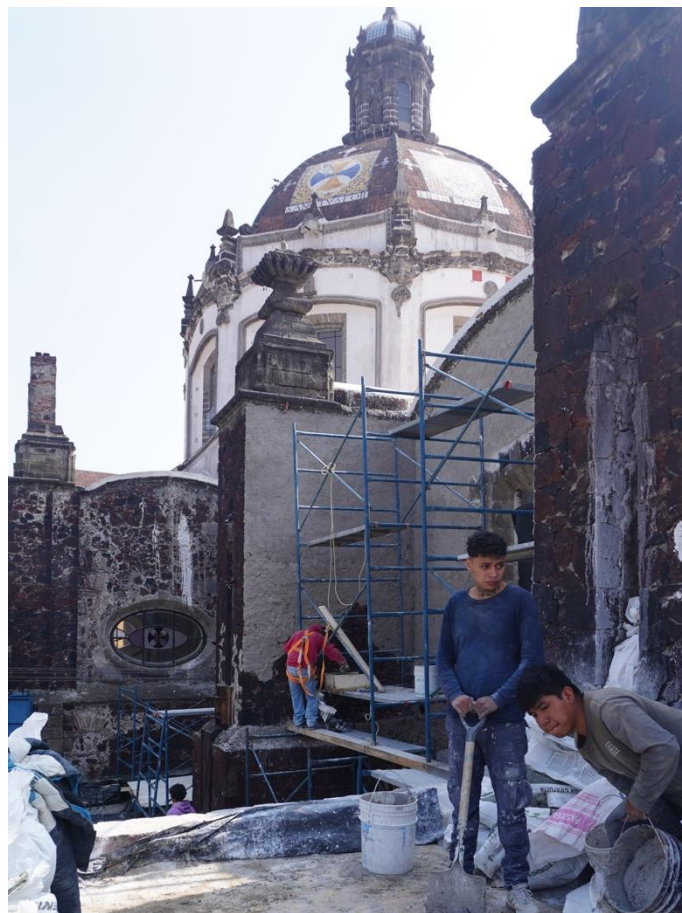
**Figura 50.** Proceso de intervención en fachada norte

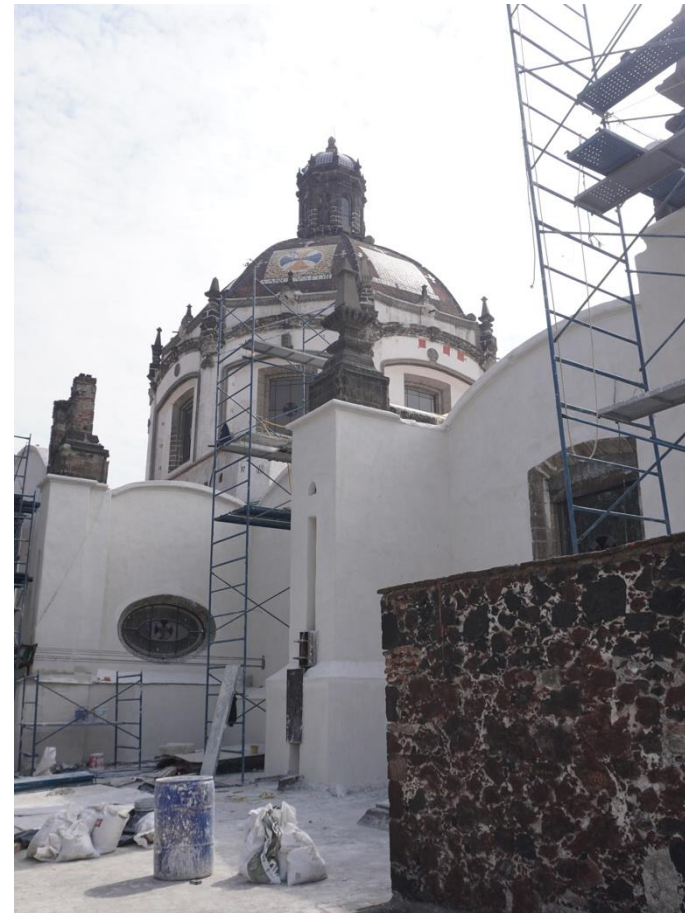
**Figura 51.** Acabado final en fachada norte

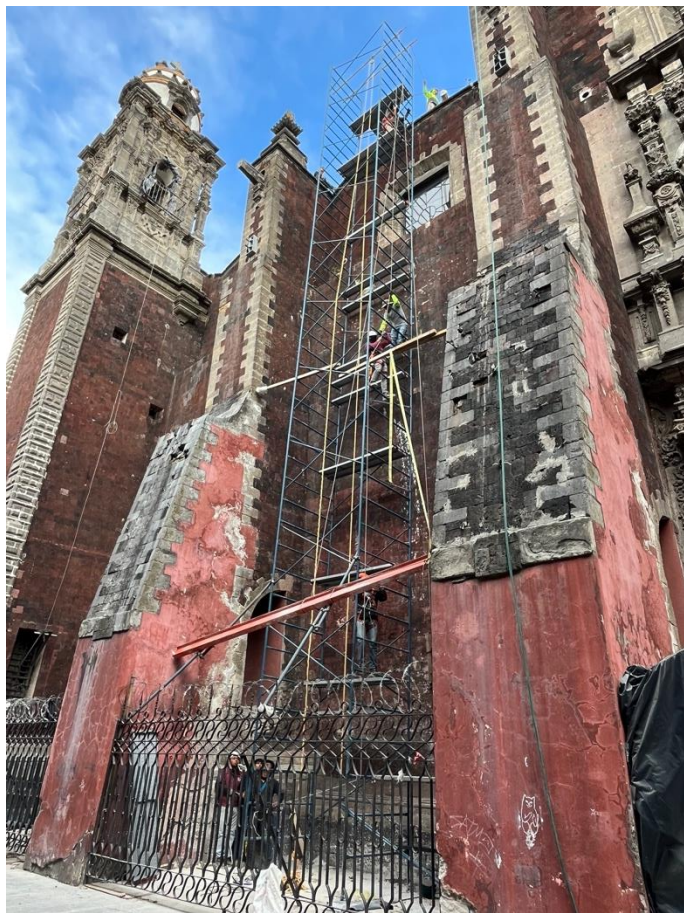
**Figura 52.** Estado de los contrafuertes en fachada sur

En los contrafuertes de la fachada sur se llevó a cabo el retiro de aplanados degradados, el remamposteo, la reintegración de aplanados con acabado fino y la aplicación de pintura.

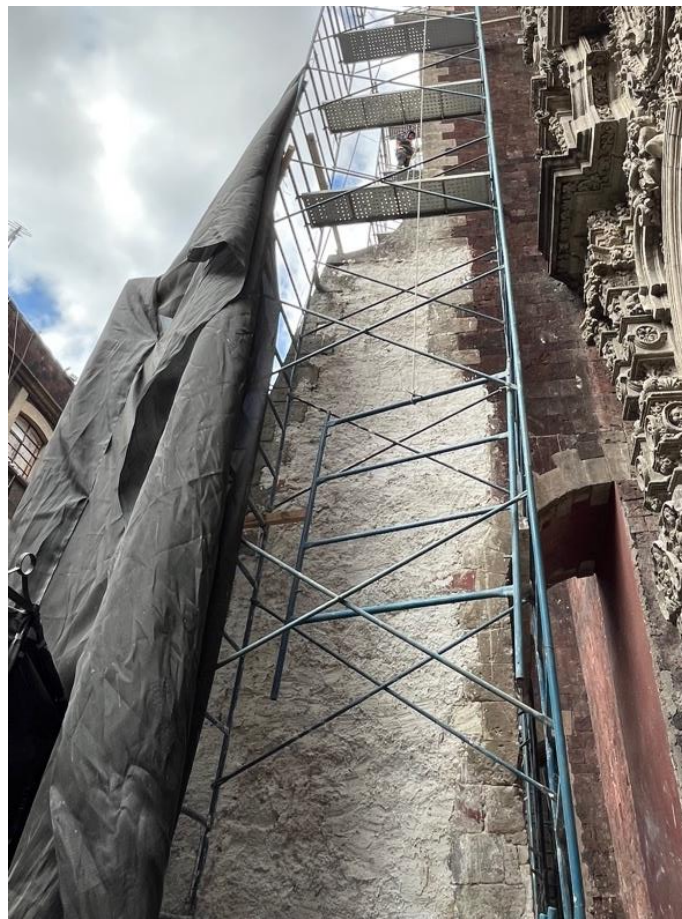
**Figura 53.** Proceso de intervención en contrafuertes de fachada sur

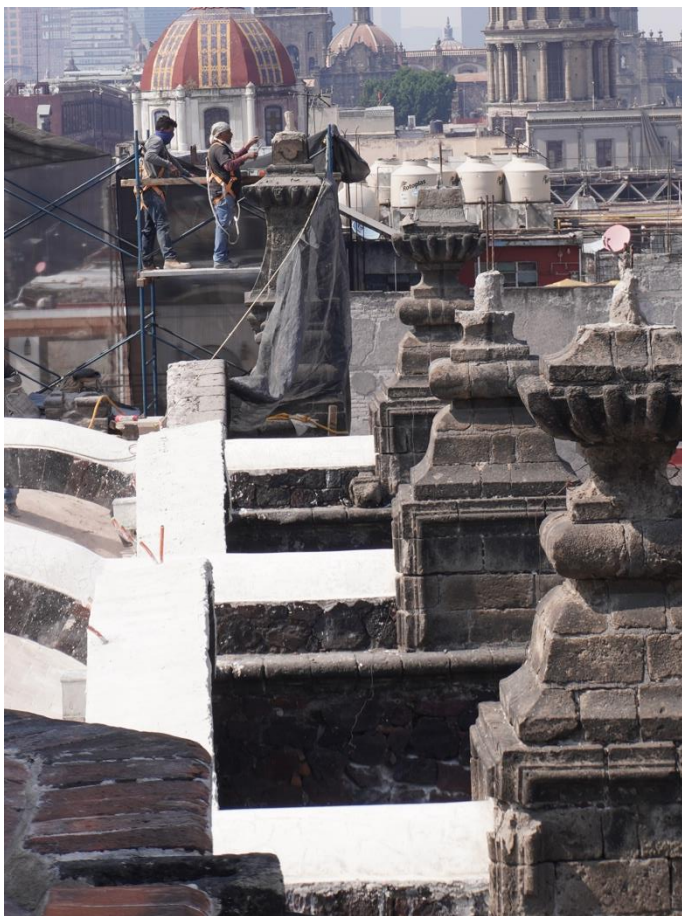
*Figura 55. Estado de los pináculos previo a la intervención*

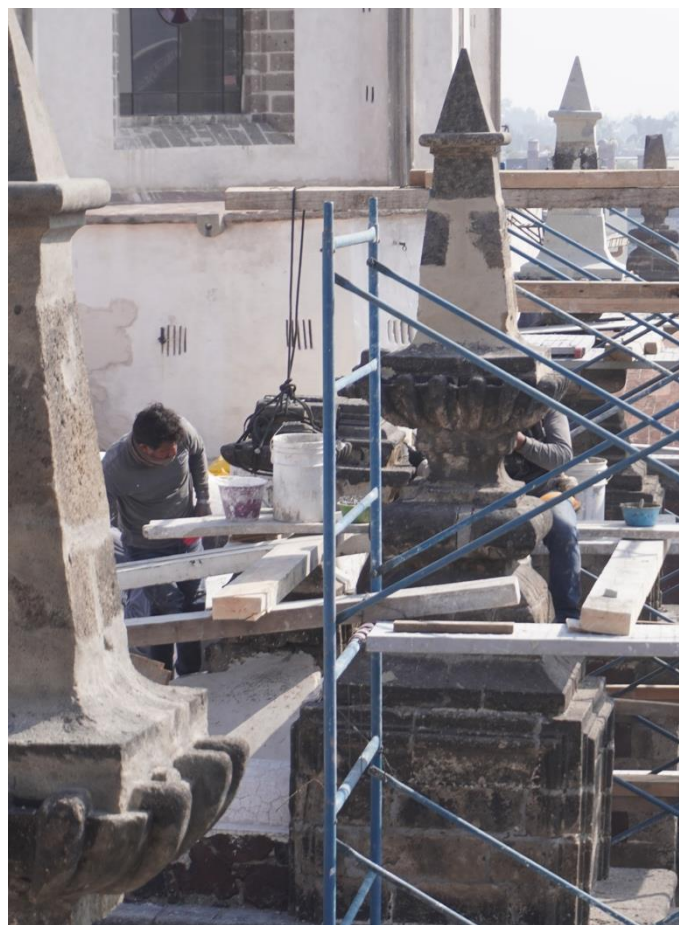
*Figura 56. Proceso de intervención en pináculos*

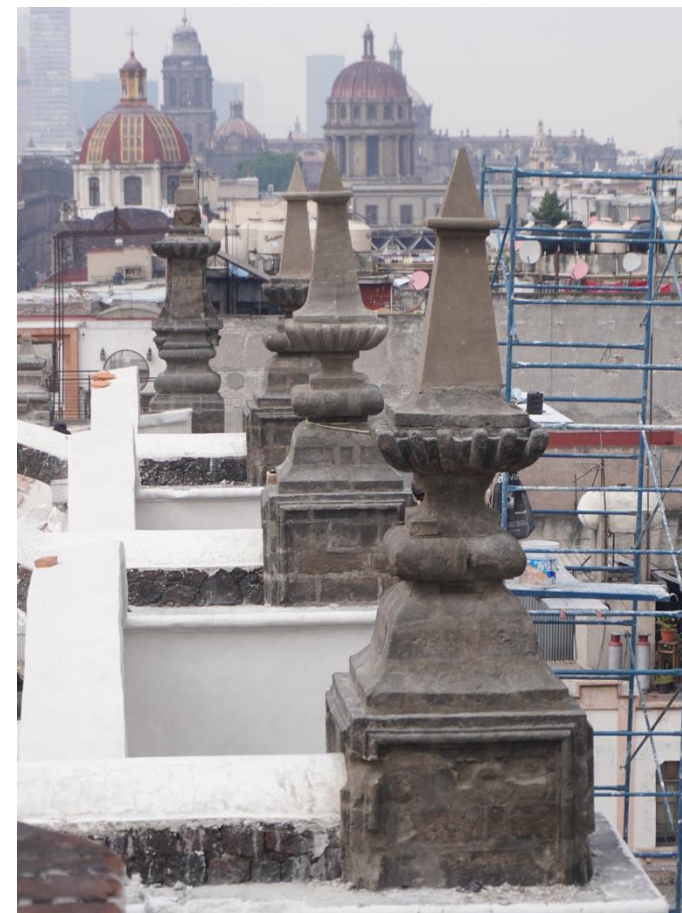
*Figura 57. Acabado final en pináculos*

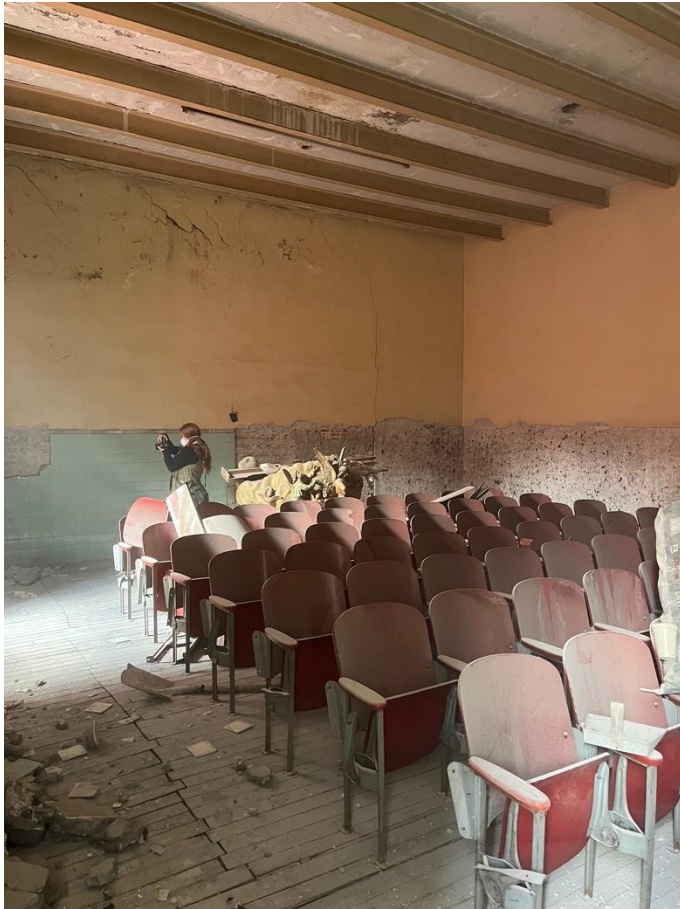
**Figura 59.** Estado del auditorio antes de intervenciones

Finalmente, se realizaron trabajos de conservación en herrería y carpintería, se integró la nueva escalera de acero y su barandal, se colocó la cancelería de madera en ventanas y se dio mantenimiento tanto a los elementos de herrería existentes como a las puertas de madera del auditorio; se dismanteló el andamiaje y se efectuó la limpieza general y el reacomodo del mobiliario, restableciendo las condiciones de uso de los espacios intervenidos.
