# Convenio de coordinación en materia de reasignación de recursos

INFORME FINAL  
FIDEICOMISO CENTRO HISTÓRICO  
DE LA CIUDAD DE MÉXICO

Marzo de 2026

# Templo de la Santísima Trinidad

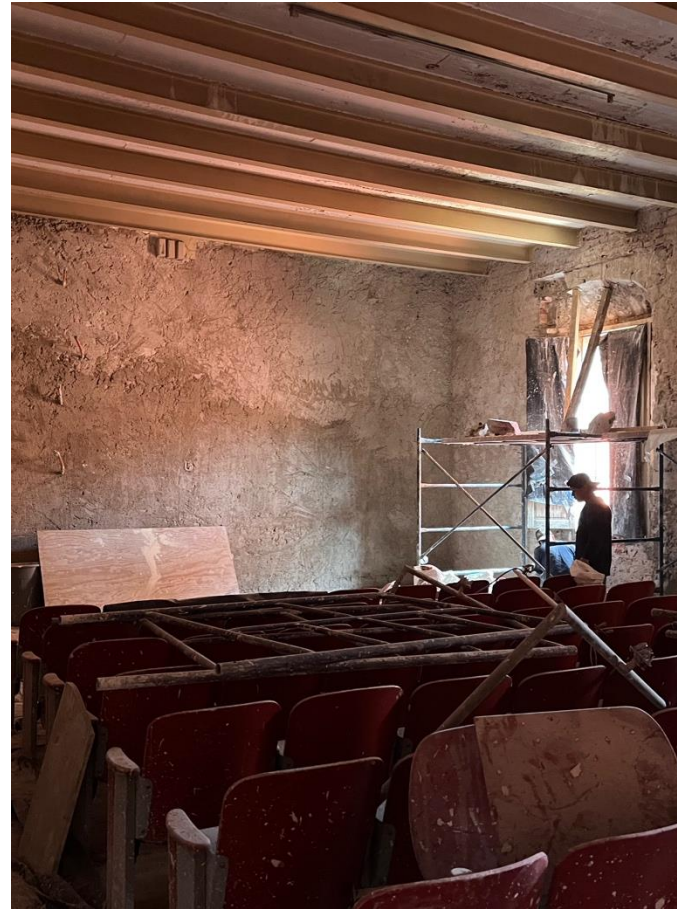
**Figura 60.** Proceso de intervención en auditorio

Finalmente, se realizaron trabajos de conservación en herrería y carpintería, se integró la nueva escalera de acero y su barandal, se colocó la cancelería de madera en ventanas y se dio mantenimiento tanto a los elementos de herrería existentes como a las puertas de madera del auditorio; se dismanteló el andamiaje y se efectuó la limpieza general y el reacomodo del mobiliario, restableciendo las condiciones de uso de los espacios intervenidos.

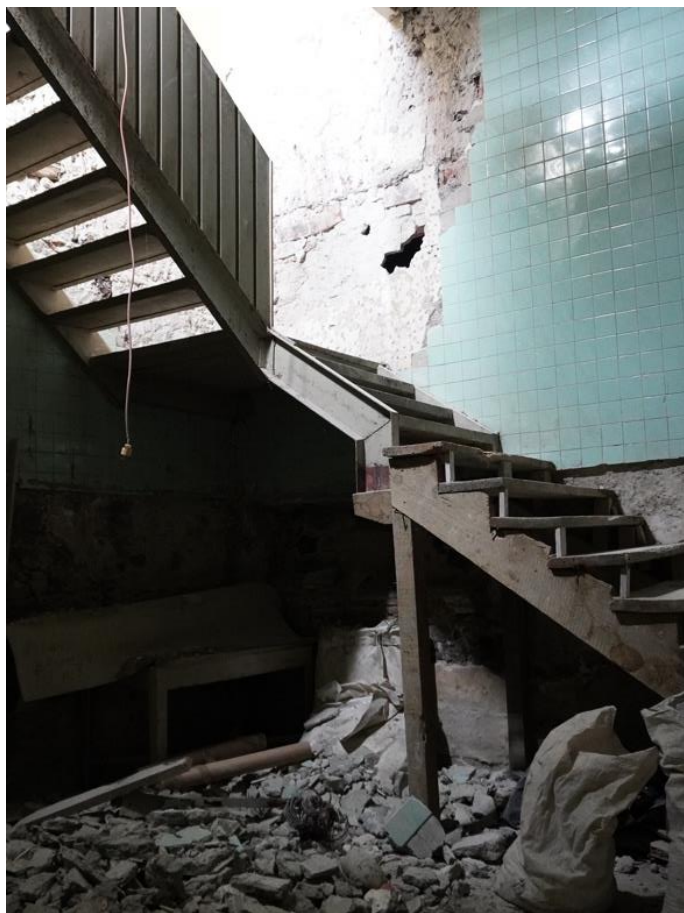
*Figura 62. Estado del cubo de escaleras*

Asimismo, se dismanteló el mezzanine existente en el cubo de escaleras, se concluyeron los trabajos de retiro de pintura vinílica en elementos de cantera de la sacristía. Se aplicaron acabados finales con pintura a la cal en paramentos e intradós de las bóvedas, conforme a los colores autorizados por el INAH.

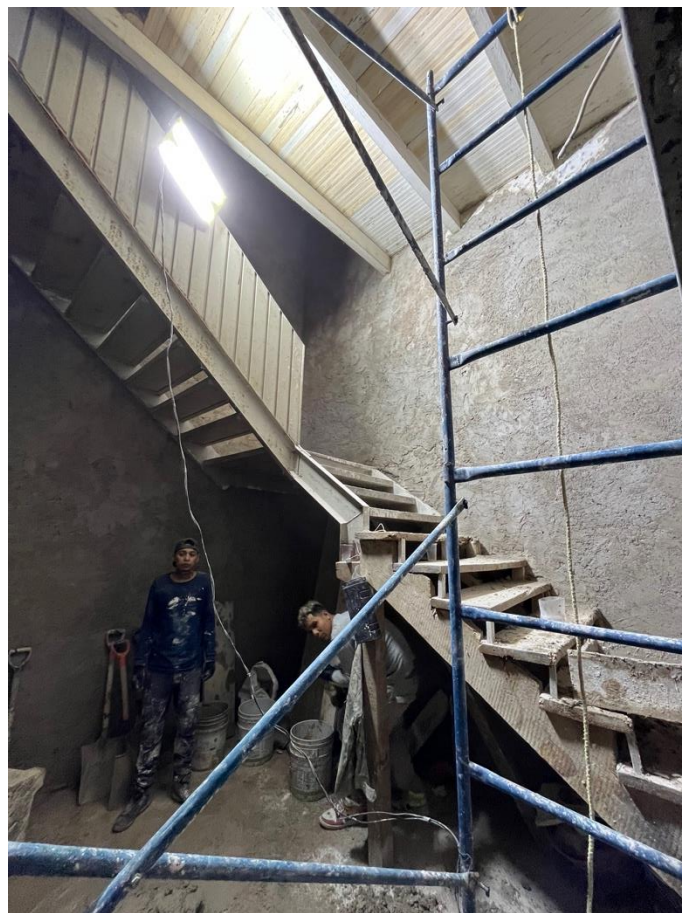
*Figura 63. Proceso de intervención en cubo de escaleras*

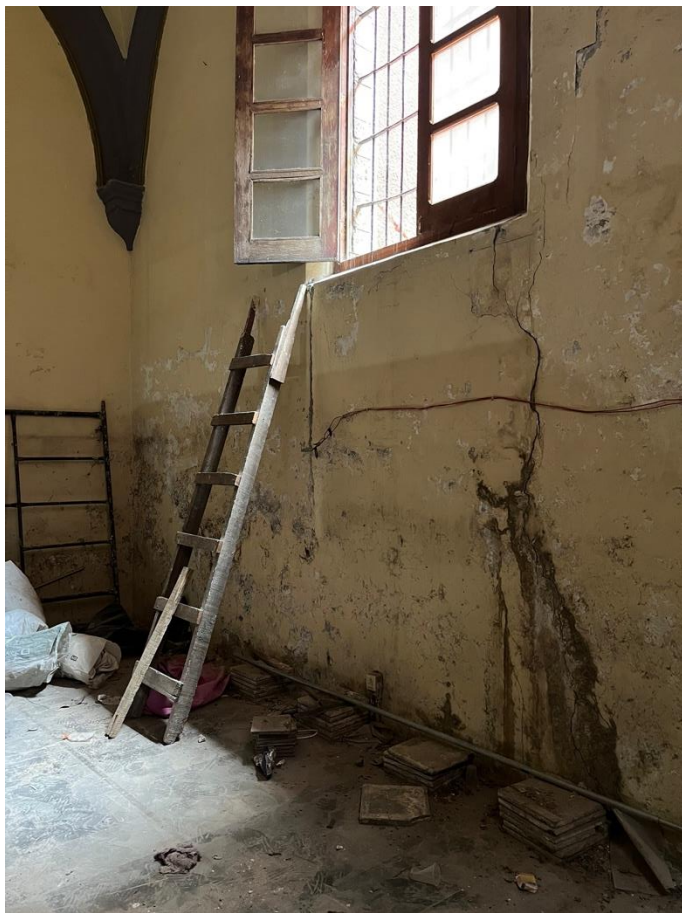
**Figura 65.** Estado de la sacristía

Se ejecutó el retiro de aplanados y recubrimientos degradados en paramentos y en el intradós de bóvedas de la sacristía, cubo de escaleras y auditorio. Se llevó a cabo la limpieza y humectación de superficies. Durante estas labores se detectaron vestigios de pintura mural, lo que permitió definir criterios cromáticos y realizar pruebas de color. Se llevaron a cabo trabajos de consolidación mediante remamposteo, colocación de grapas estructurales, inyección de lechada de cal y reintegración de aplanados con morteros compatibles.

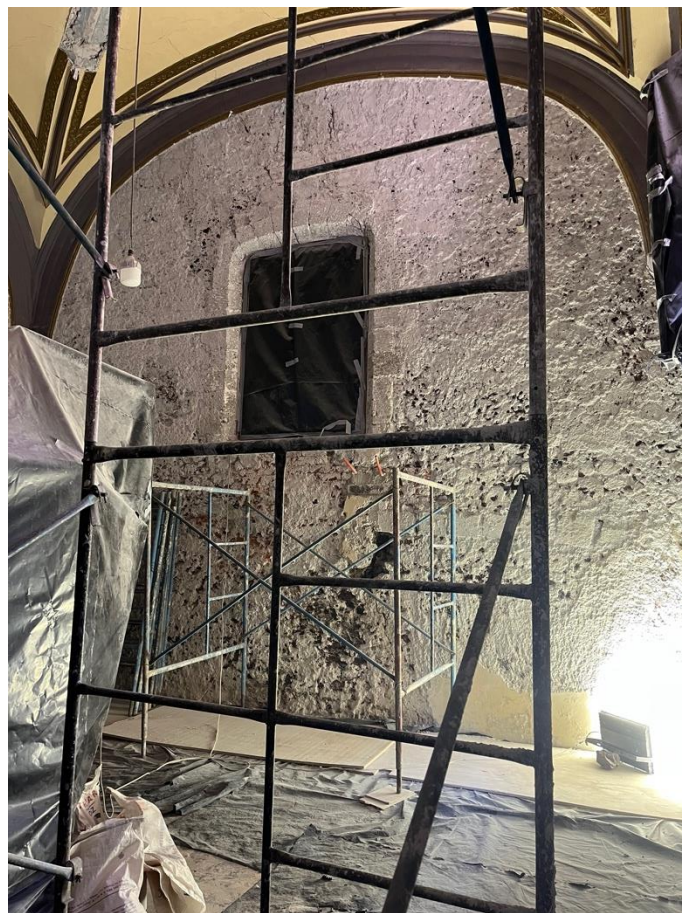
**Figura 66.** Proceso de intervención en paramentos de sacristía

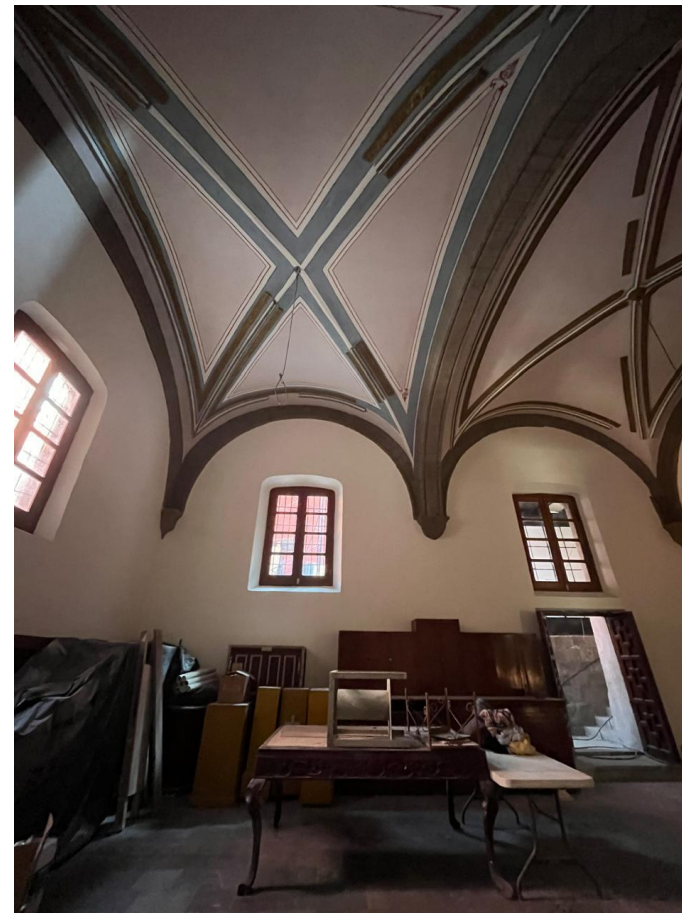
**Figura 67.** Acabado final en paramentos de sacristía

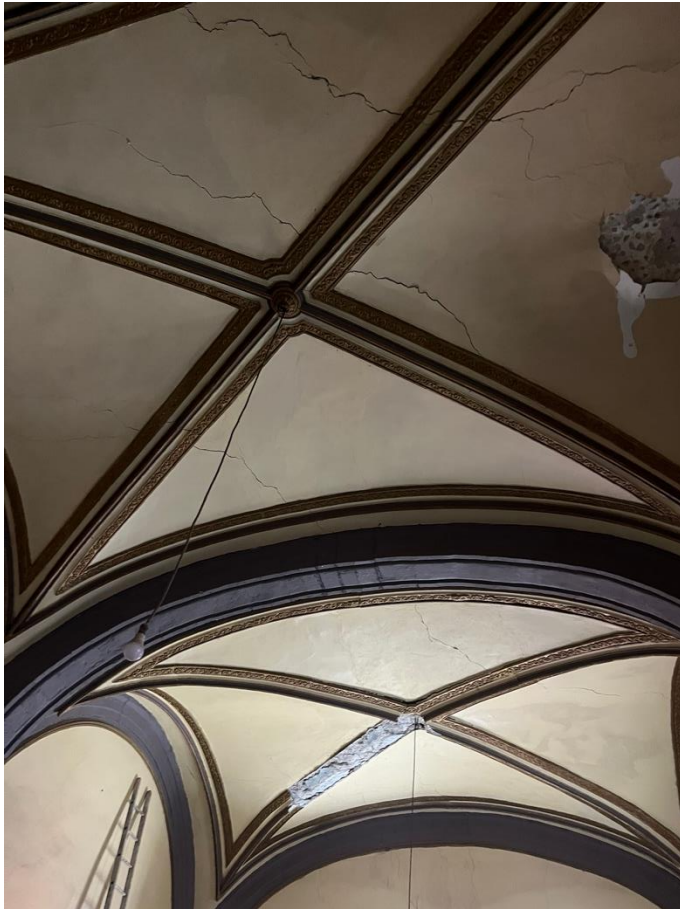
**Figura 68.** Estado del intradós de bóvedas en sacristía

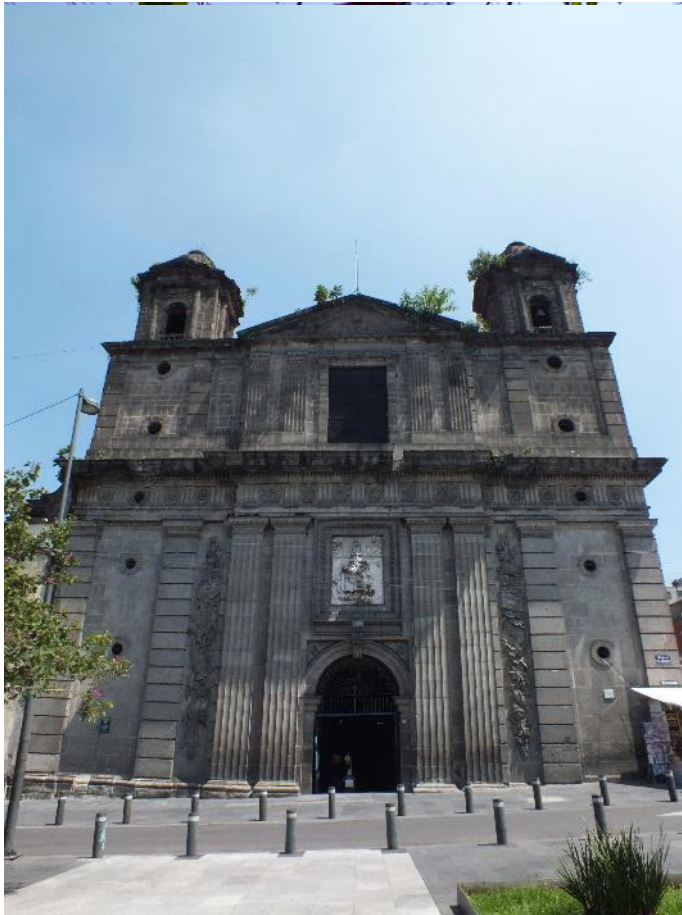
**Figura 72.** Estado de la fachada sur

Se ejecutó el montaje del sistema de andamiaje multidireccional requerido para la intervención de la fachada sur y las cuatro caras exteriores de las torres campanario. Se instaló tapial de protección a nivel de calle y malla sombra negra.

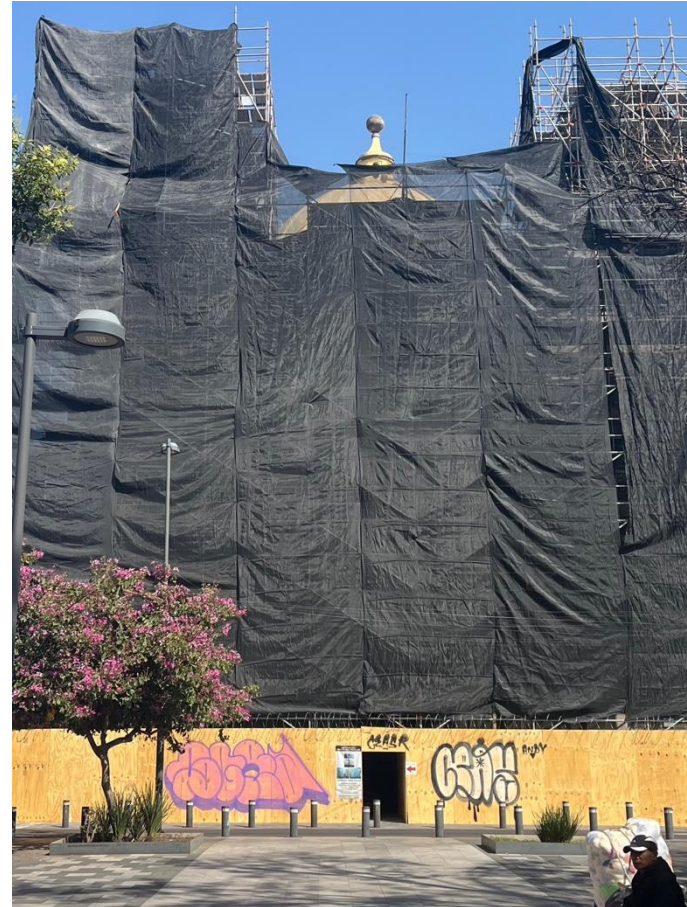
**Figura 73.** Proceso de intervención en fachada sur

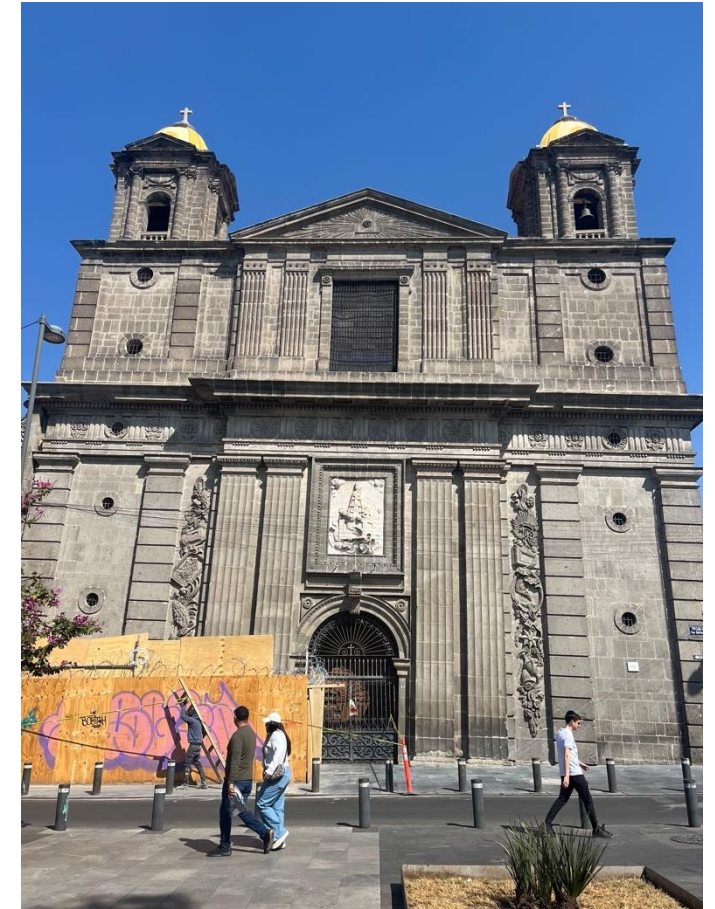
**Figura 74.** Fachada sur tras intervención

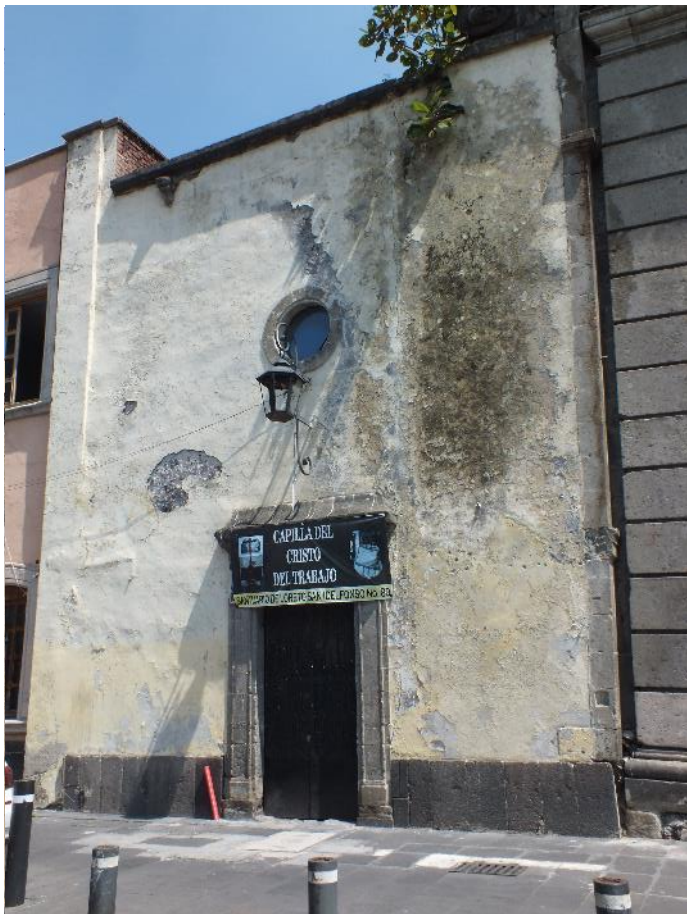
**Figura 75.** Estado de la fachada de la capilla

Se realizó el retiro manual de aplanados deteriorados en muros de la capilla. Se llevó a cabo la consolidación de este mediante el remamposteo y la colocación de grapas de recinto. Se reintegraron aplanados con mortero de cal pura y arena aplicándose acabado fino con mortero, se sustituyeron bajadas pluviales deterioradas y finalmente se aplicó la pintura a la cal.

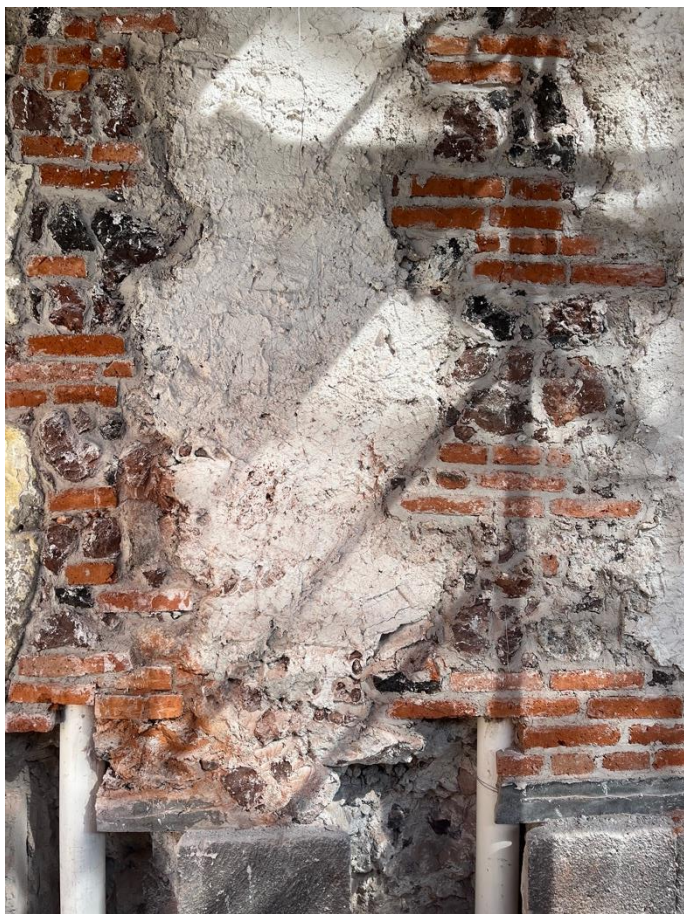
**Figura 76.** Proceso de intervención en fachada de capilla

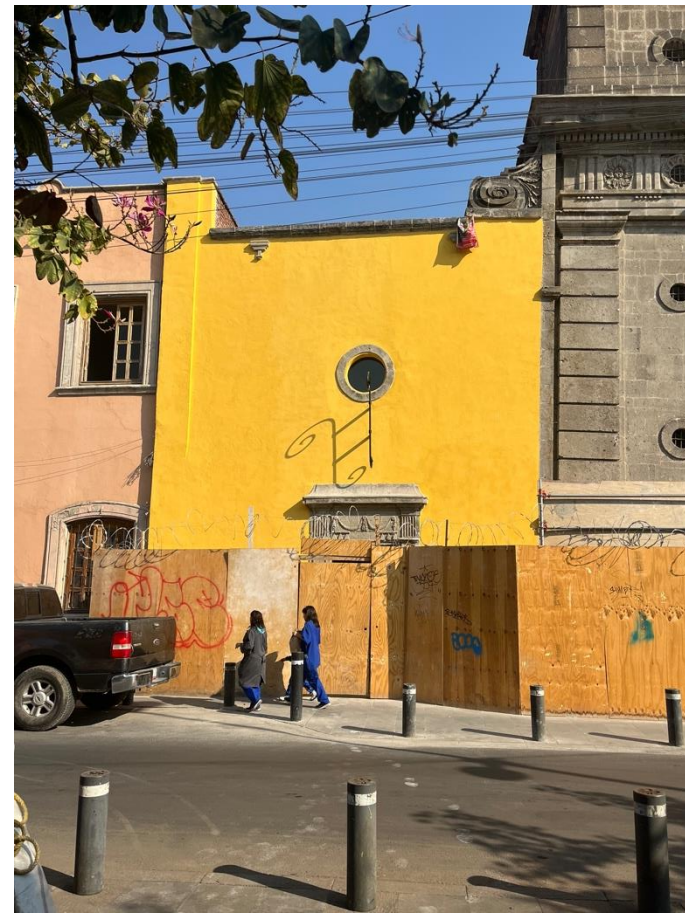
**Figura 77.** Acabado final en fachada de capilla

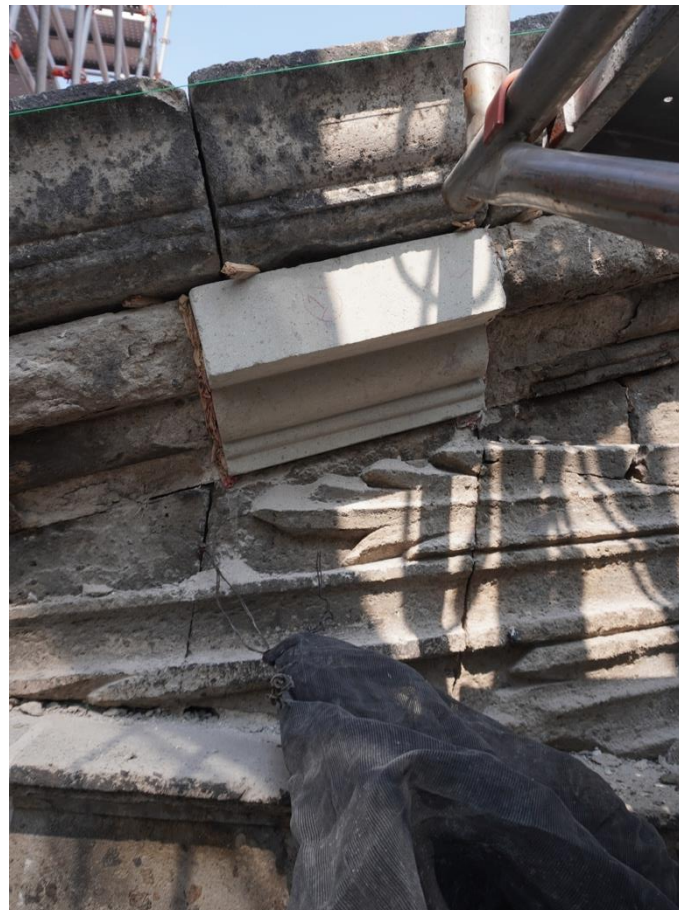
*Figura 79. Proceso de intervención en frontón*

En el frontón de la fachada principal se retiraron y limpiaron las piezas de cantera de la cornisa afectadas por desplazamientos y flora parásita, colocándolas posteriormente a su posición original y sustituyendo aquellas cuyo estado de degradación estaba demasiado avanzado. Se ejecutaron trabajos de reintegración de juntas, así como resanes puntuales e integración de piezas nuevas de cantera labrada y sillares lisos. Se conformaron chaflanes para corregir contrapendientes y se aplicaron pátinas para la integración cromática.

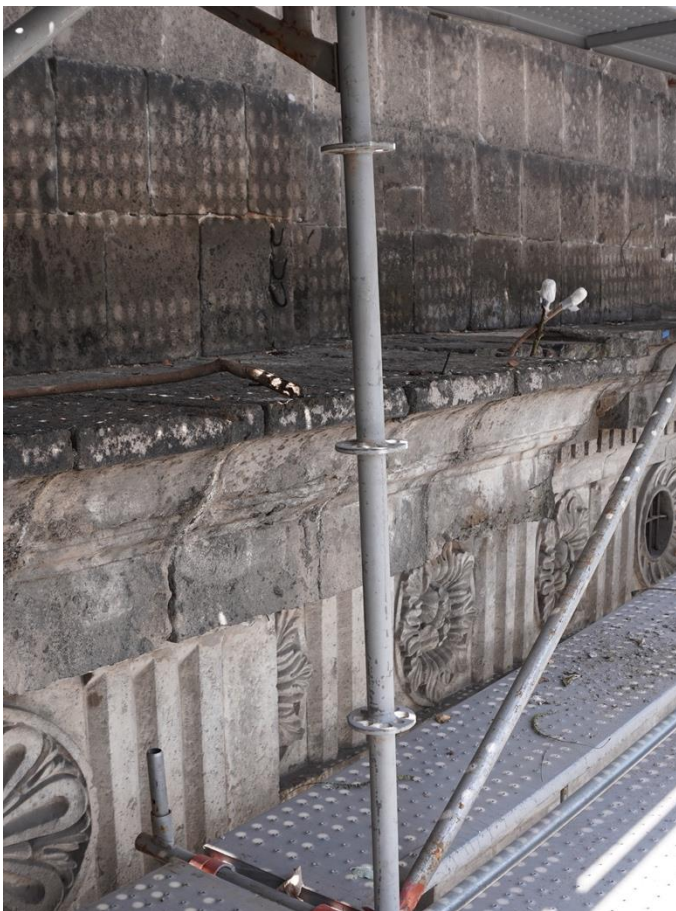
**Figura 81.** Estado de elementos de cantera en fachada principal

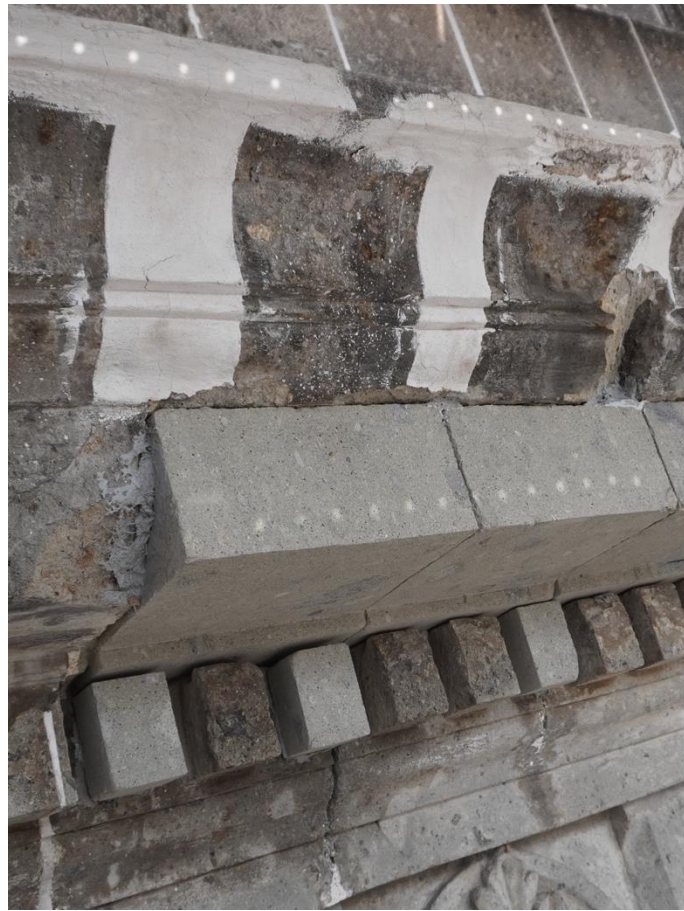
**Figura 82.** Proceso de intervención en elementos de cantera en fachada principal

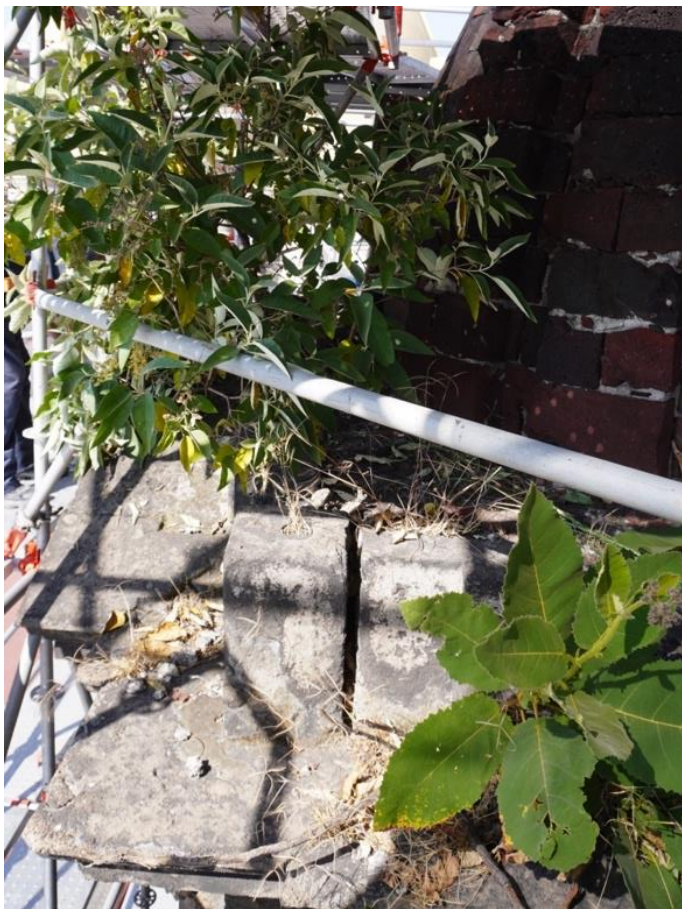
**Figura 88.** Estado de flora parásita en torres campanario

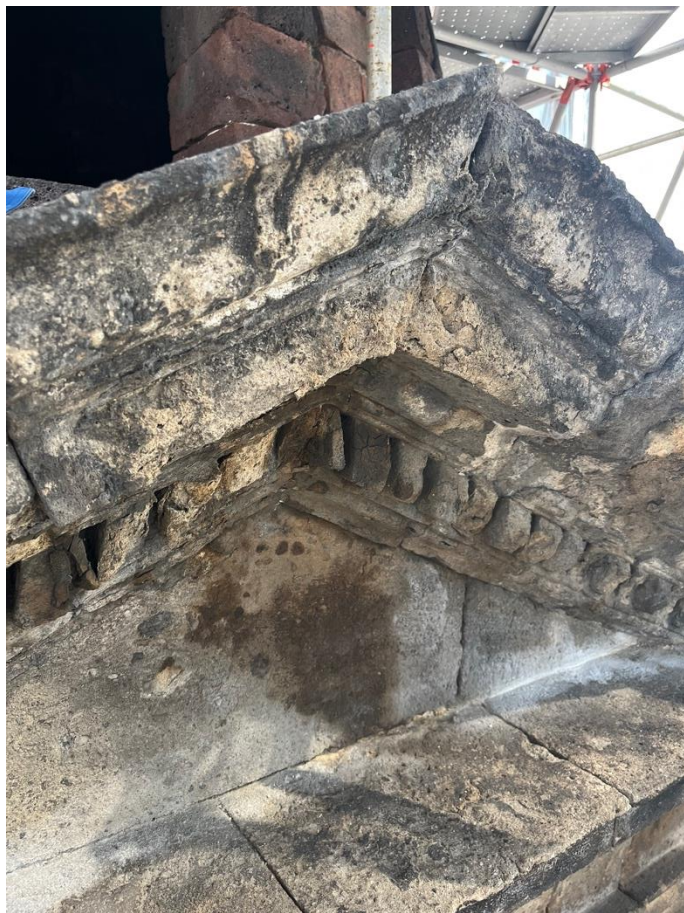
**Figura 91.** Estado de elementos de cantera en torres campanario

Se integraron aplanados en cupulines con mortero de cal y arena (1:3), se conformaron chaflanes para corregir contrapendientes y se aplicaron pátinas y color para la homogenización cromática. También se llevó a cabo la integración del remate de cruz con piezas de cantera en ambas torres.

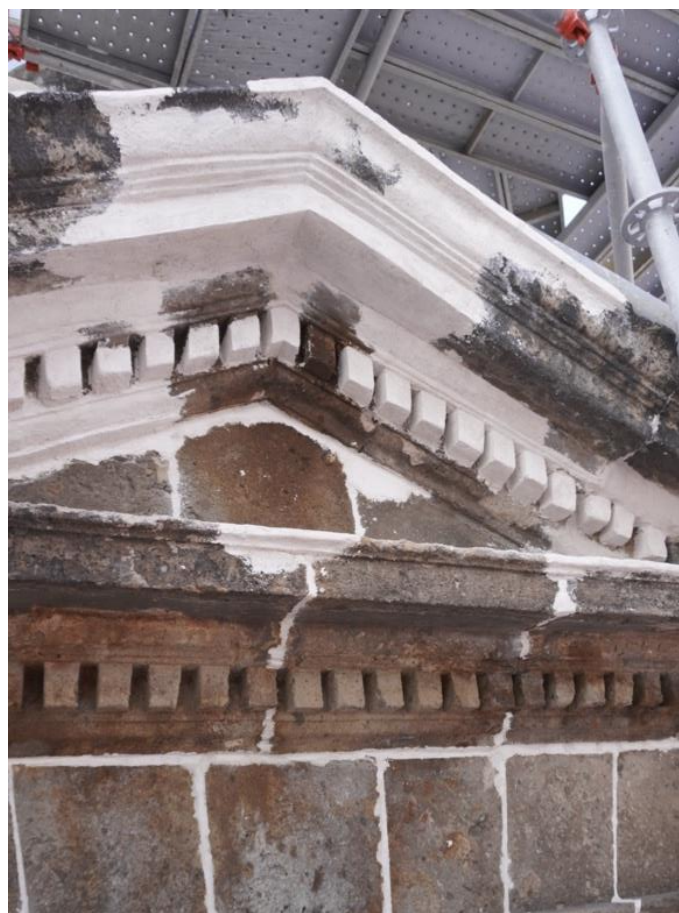
**Figura 92.** Proceso de intervención en elementos de cantera en torres campanario

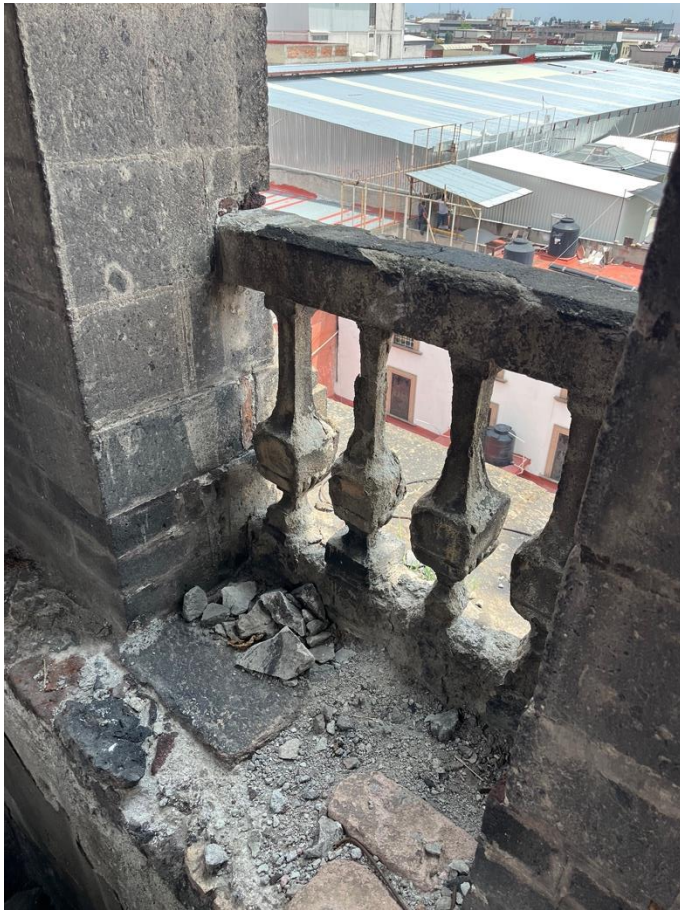
*Figura 97. Estado de las bastradas*

Se retiraron las balaustradas deterioradas y se reemplazaron con nuevas piezas de cantera labradas en sitio.

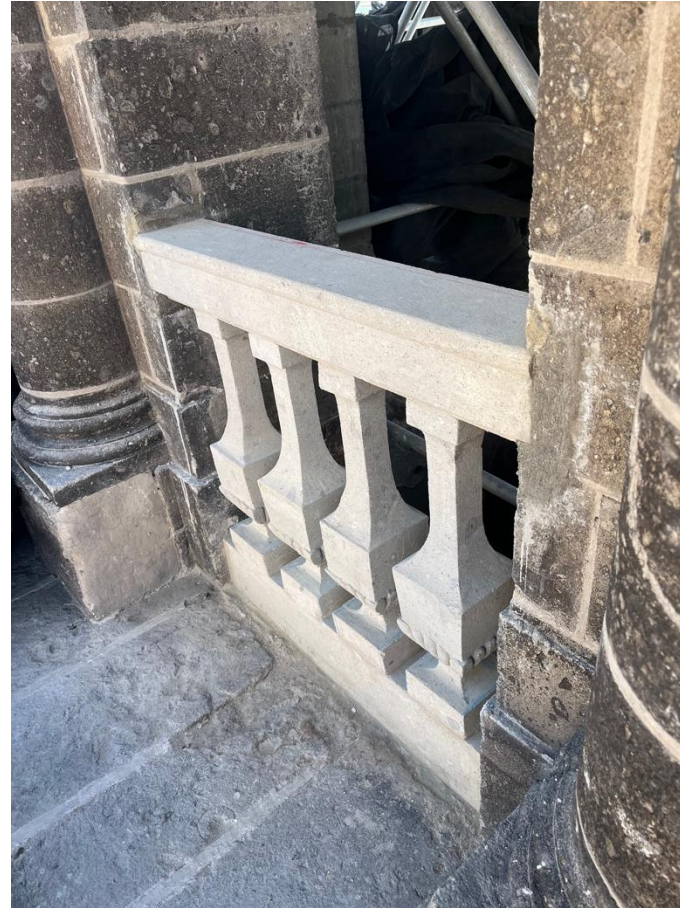
*Figura 98. Proceso de intervención de las balaustradas*

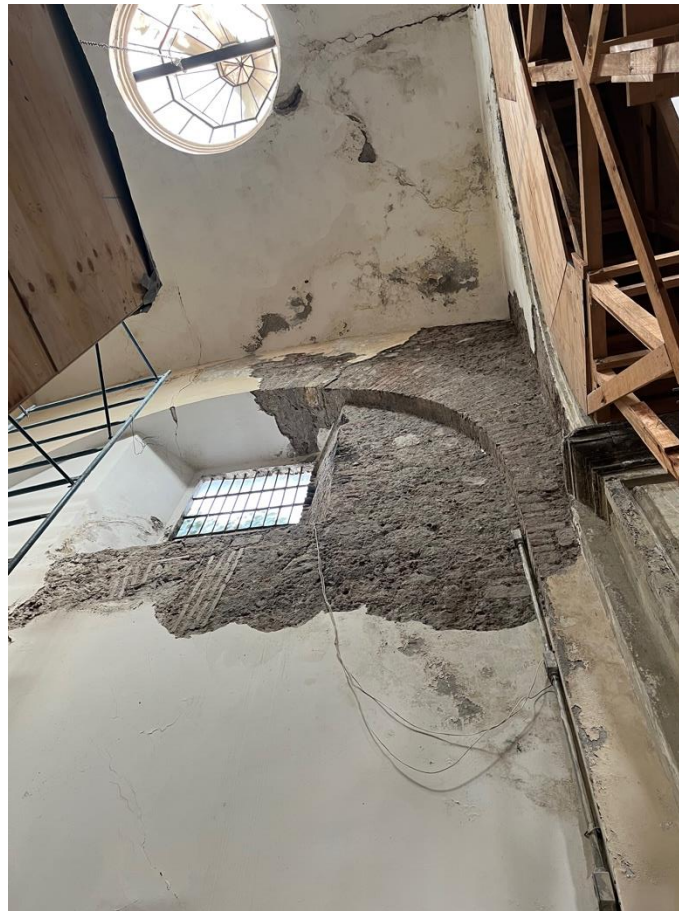
**Figura 102.** Proceso de intervención en zona de nichos

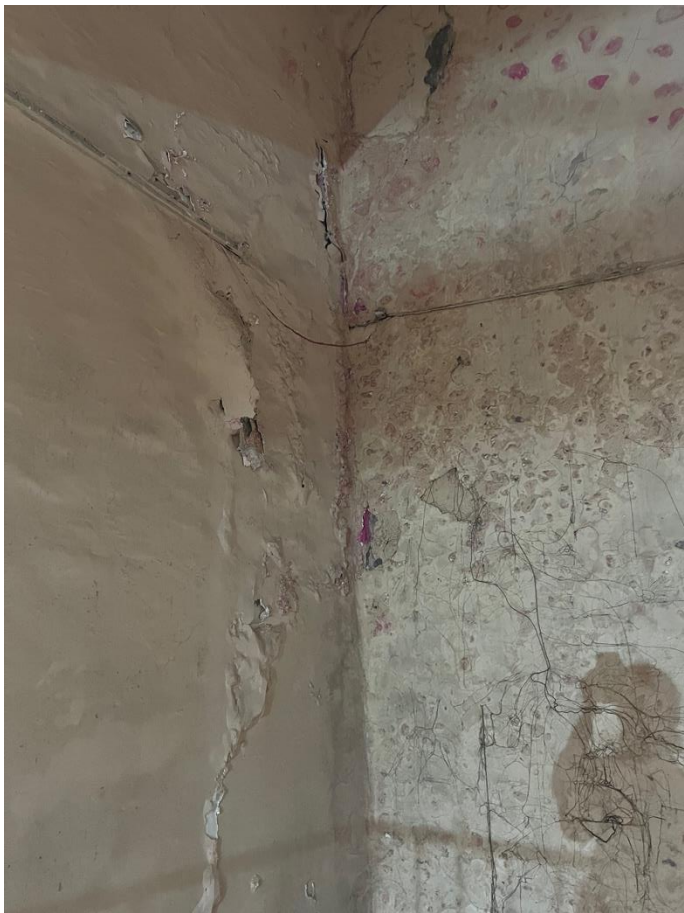
*Figura 104. Estado de zona de coro*

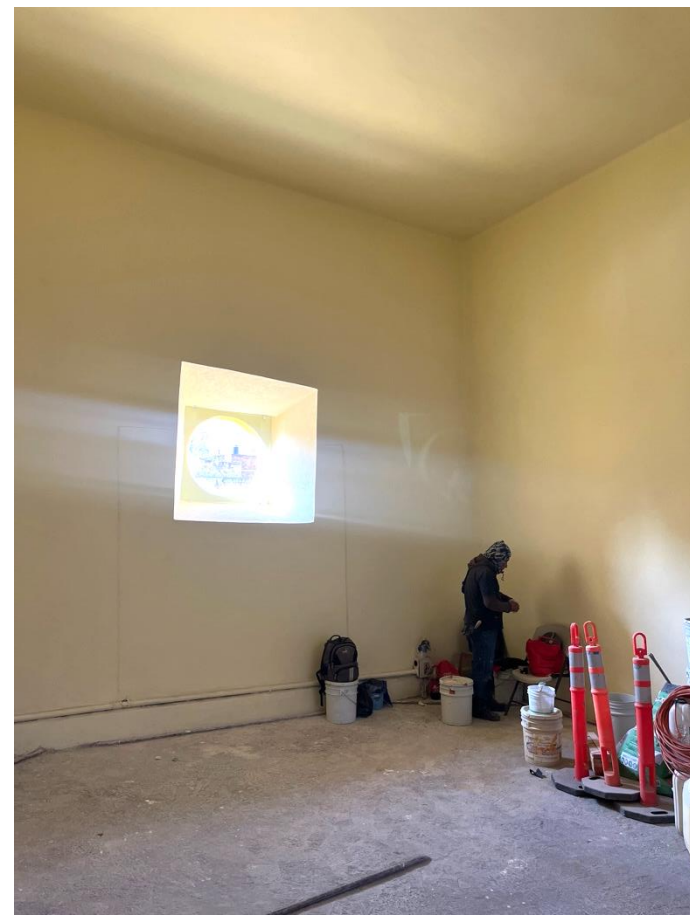
*Figura 106. Acabado final en zona de coro*

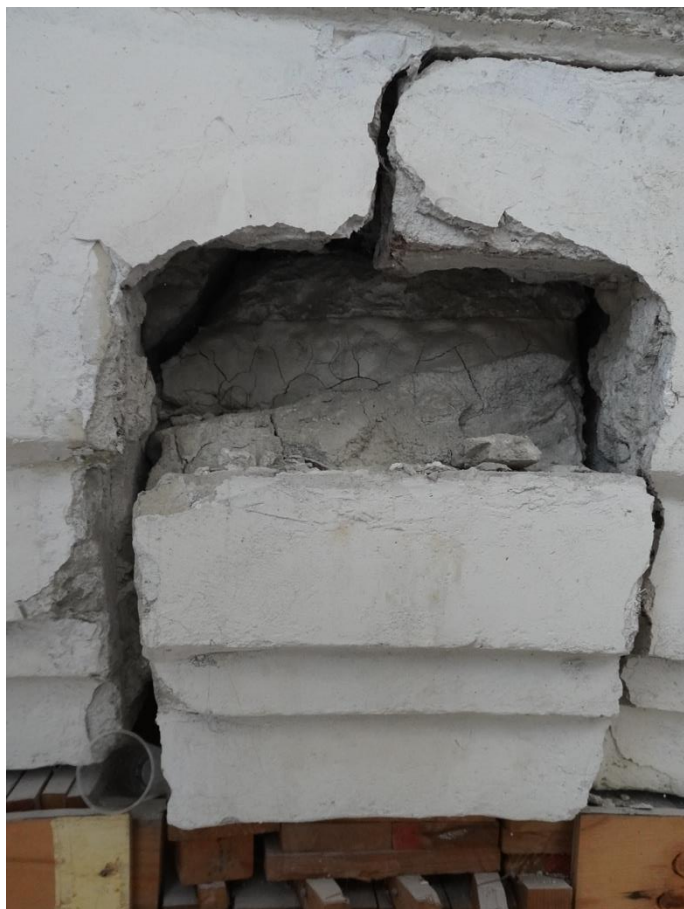
*Figura 107. Estado de dovela en arco toral*

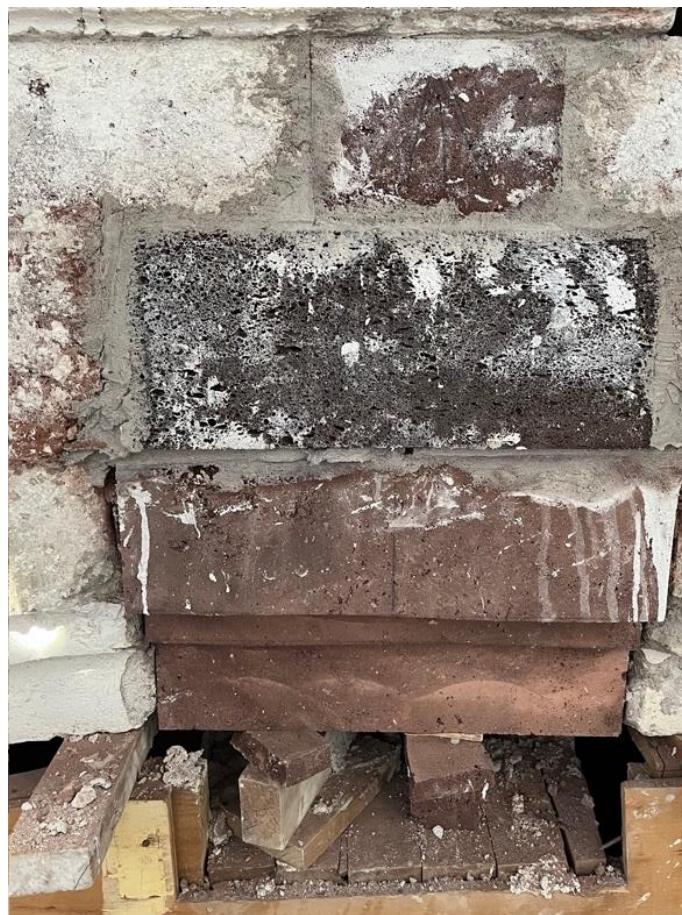
*Figura 108. Proceso de intervención de dovela en arco toral*

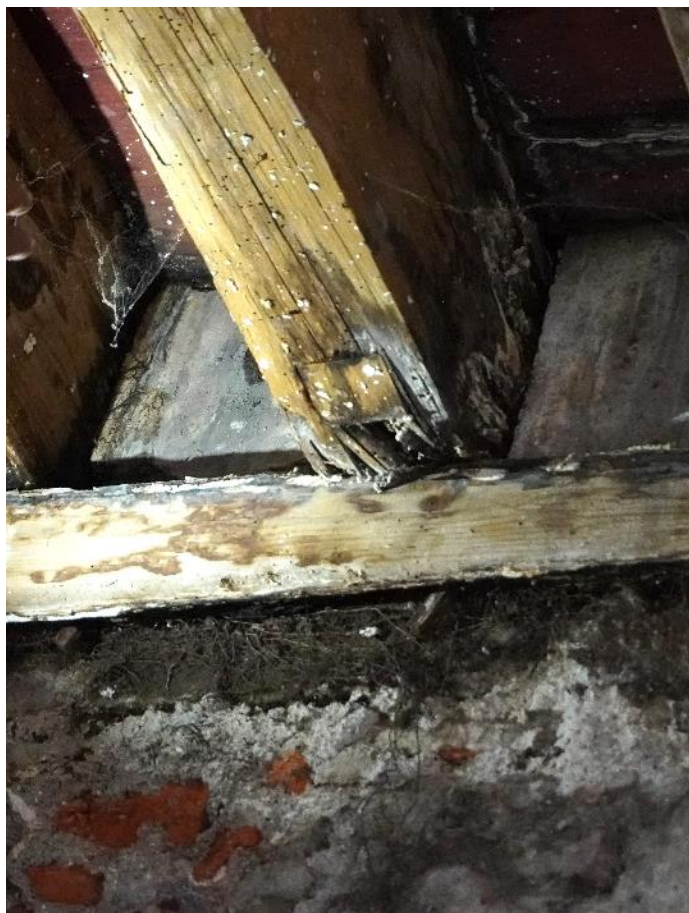
**Figura 113.** Estado del intradós de bóvedas en sacristía

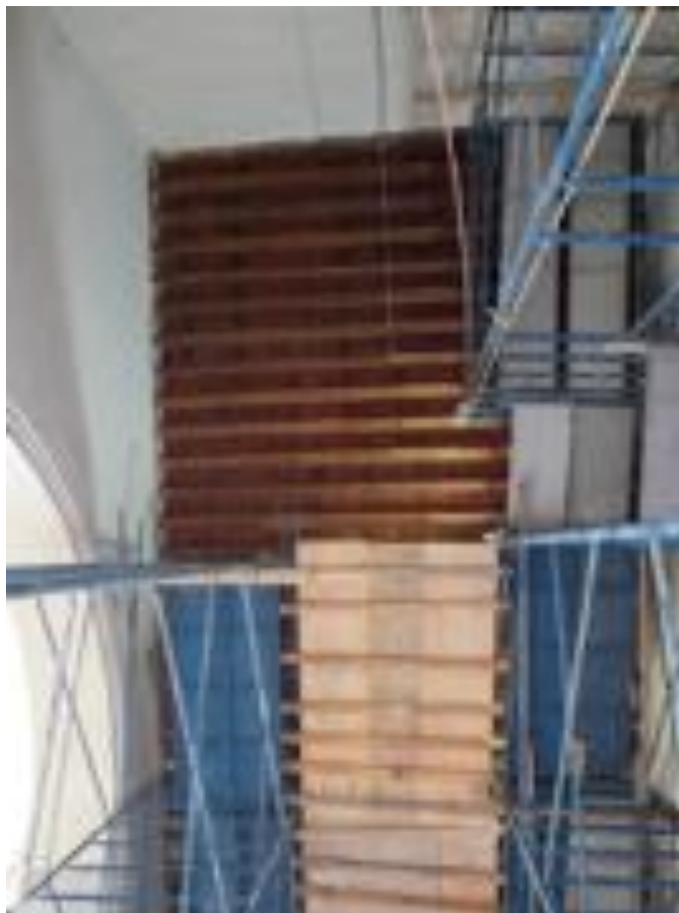
**Figura 114.** Proceso de intervención en intradós de bóvedas en sacristía

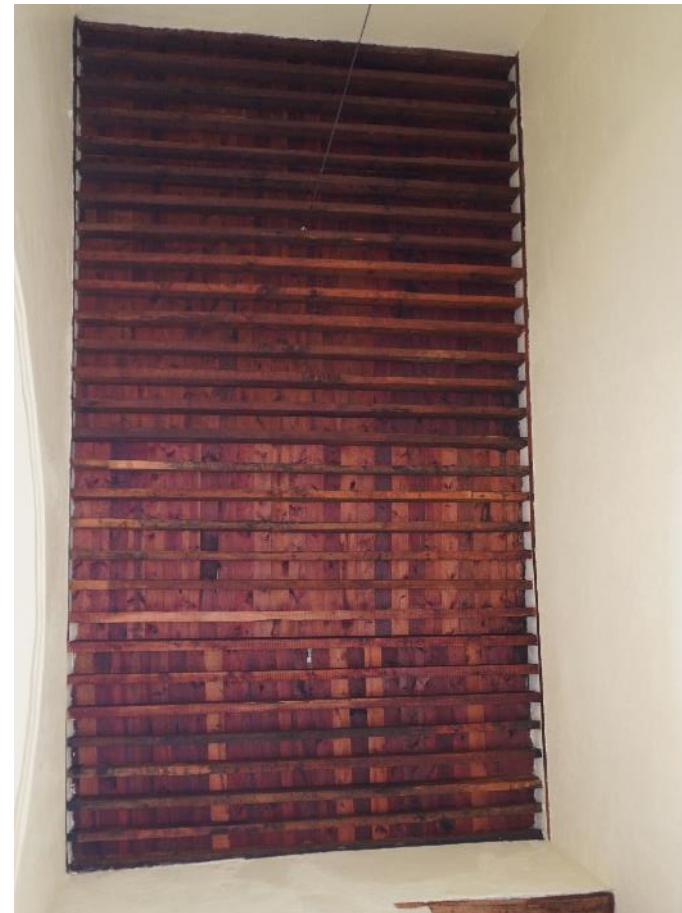
**Figura 115.** Acabado final en intradós de bóvedas en sacristía

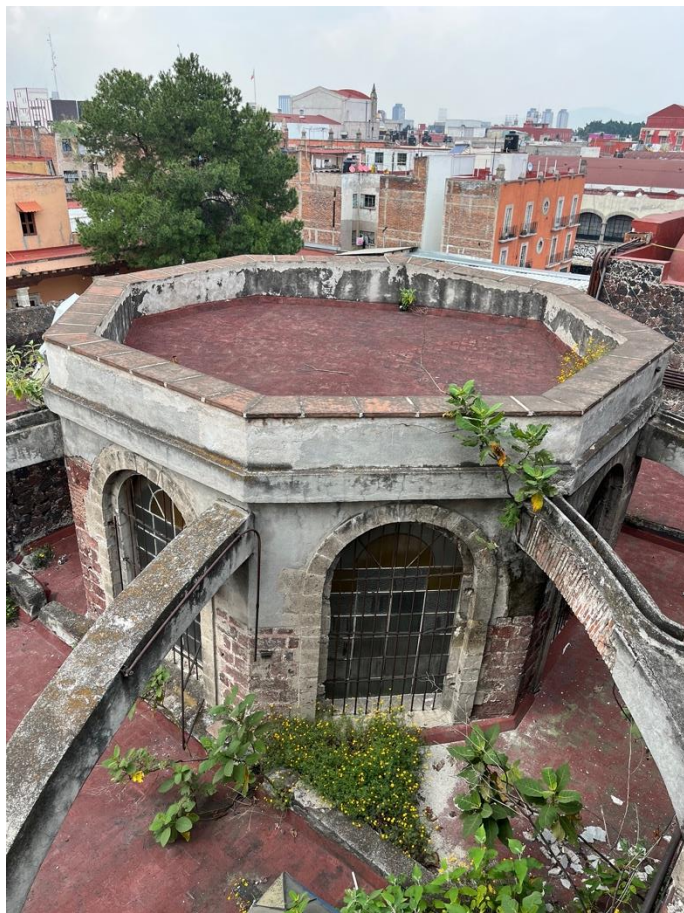
*Figura 117. Estado del exterior del tambor*

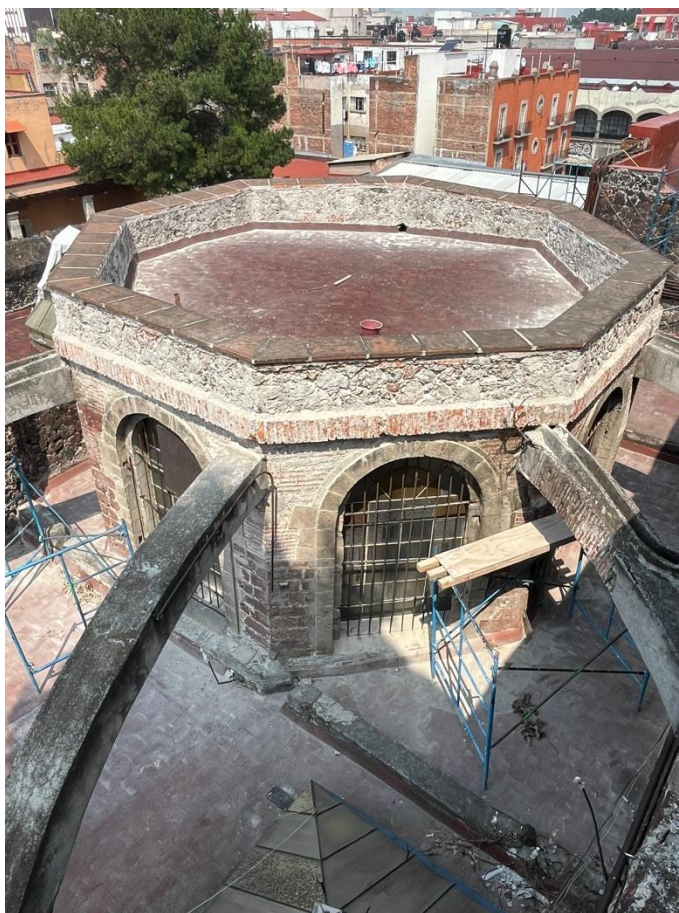
*Figura 118. Proceso de intervención en tambor*

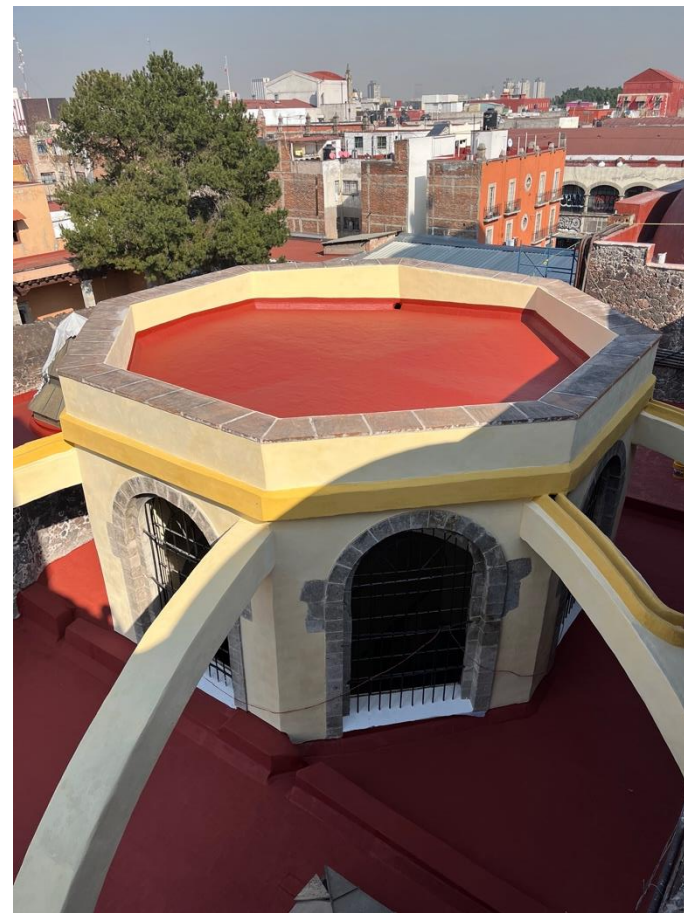
*Figura 119. Acabado final en tambor*

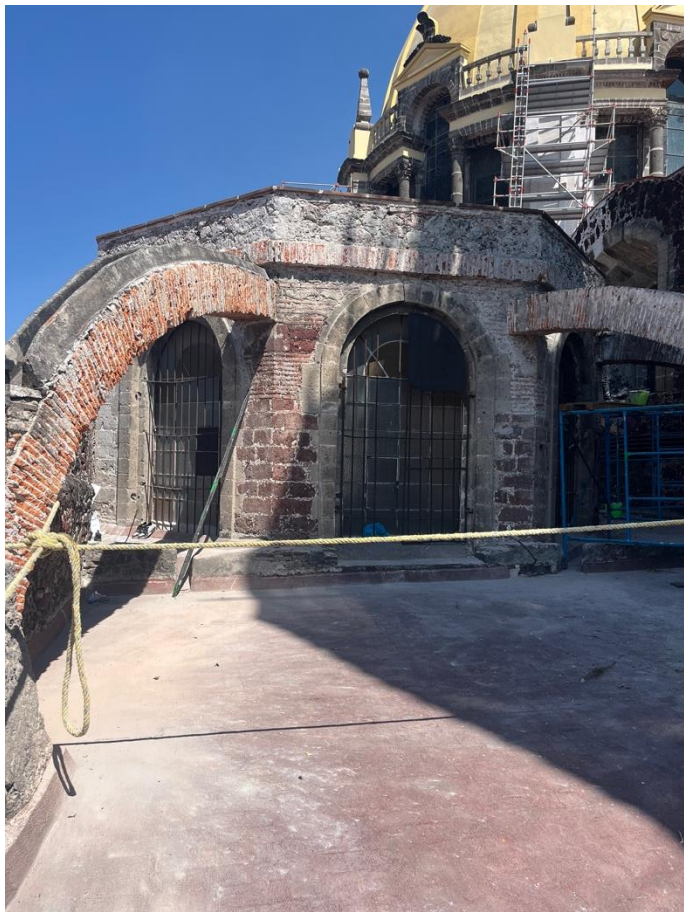
*Figura 120. Estado del tambor*

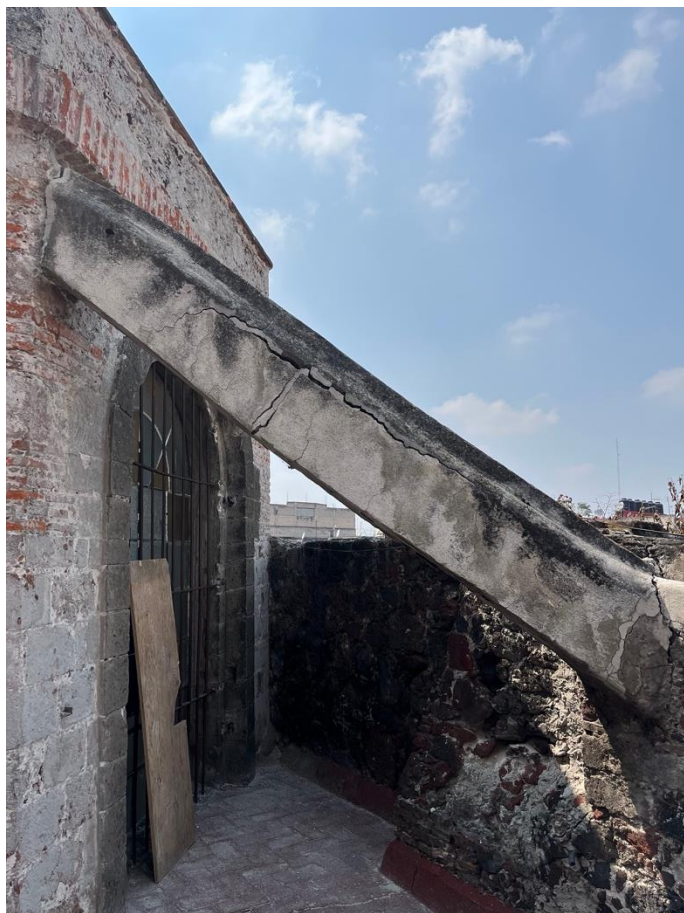
**Figura 123.** Estado del arco botarel

Se realizó la limpieza general de la azotea y el retiro controlado de aplanados, enladrillados y chaflanes deteriorados. Se ejecutaron trabajos de erradicación de flora parásita, desazolve y sustitución de bajadas pluviales. Se inició y concluyó la reconstrucción del arco botarel de la arista noroeste del tambor.

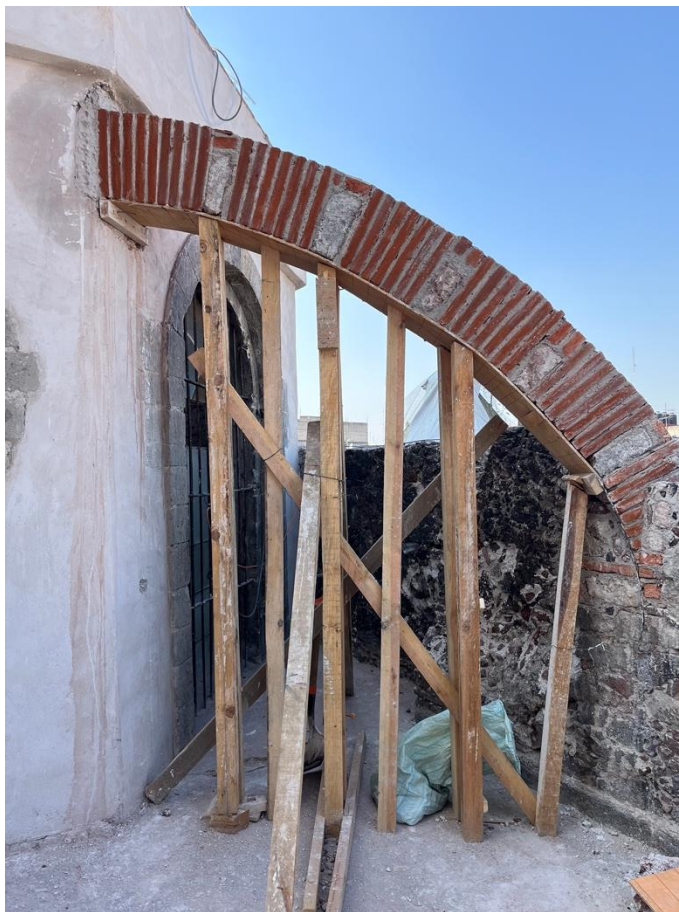
**Figura 124.** Proceso de reconstrucción del arco botarel
