# Convenio de coordinación en materia de reasignación de recursos

INFORME FINAL  
FIDEICOMISO CENTRO HISTÓRICO  
DE LA CIUDAD DE MÉXICO

Marzo de 2026

# Templo de la Santísima Trinidad

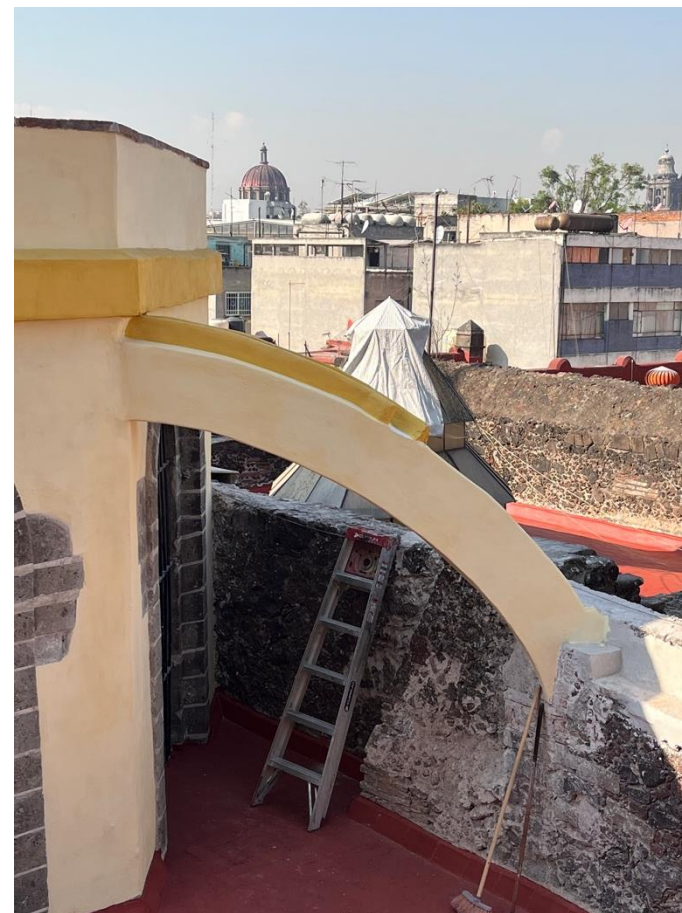
**Figura 125.** Acabado final en arco botarel

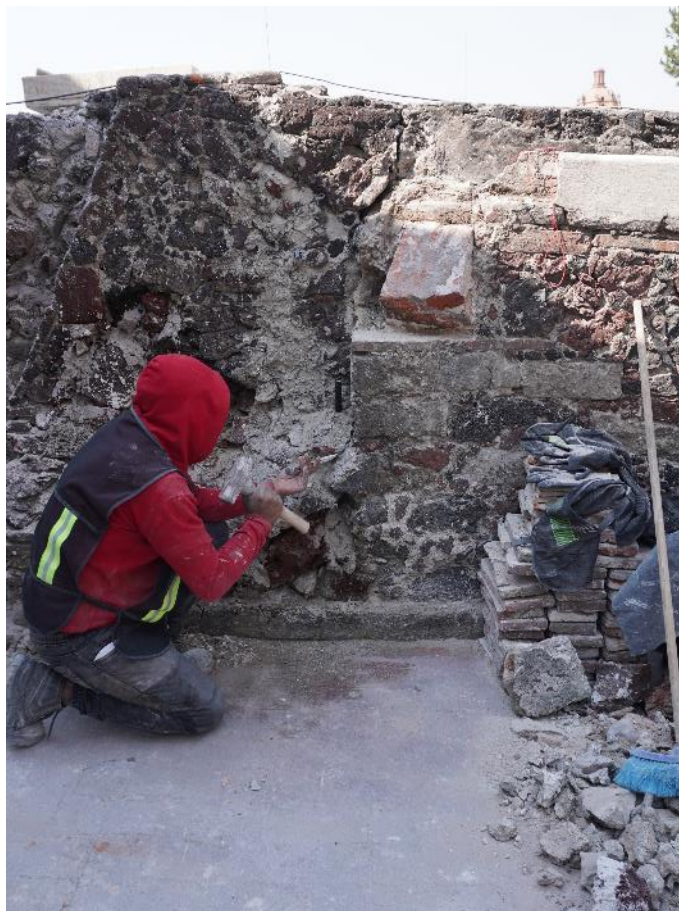
**Figura 127.** Proceso de intervención en paramentos de azotea

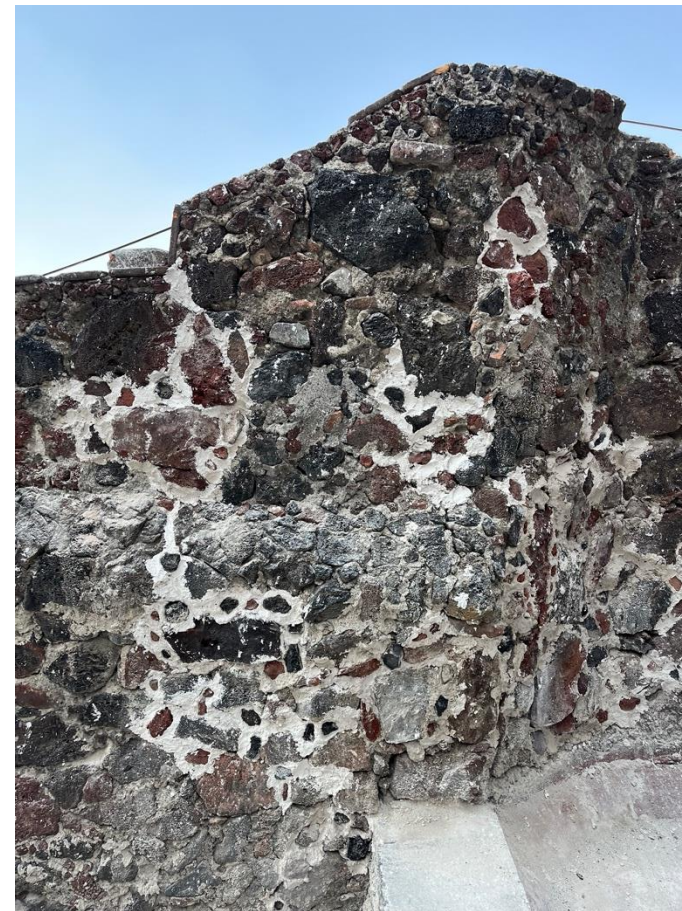
**Figura 128.** Acabado final en paramentos de azotea

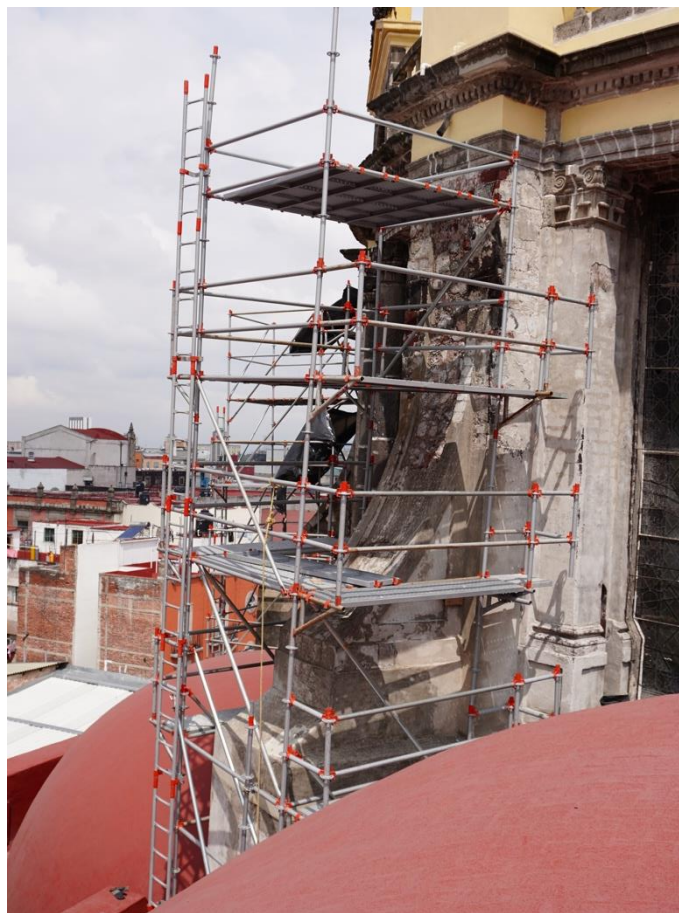
**Figura 131.** Proceso de restauración de contrafuertes

Se montó el sistema de andamiaje multidireccional sobre los contrafuertes exteriores de la cúpula, protegiendo el enladrillado existente. Se retiraron aplanados deteriorados de forma manual y controlada, y se aplicaron nuevos aplanados con mortero de cal y arena (1:3) con acabado fino.

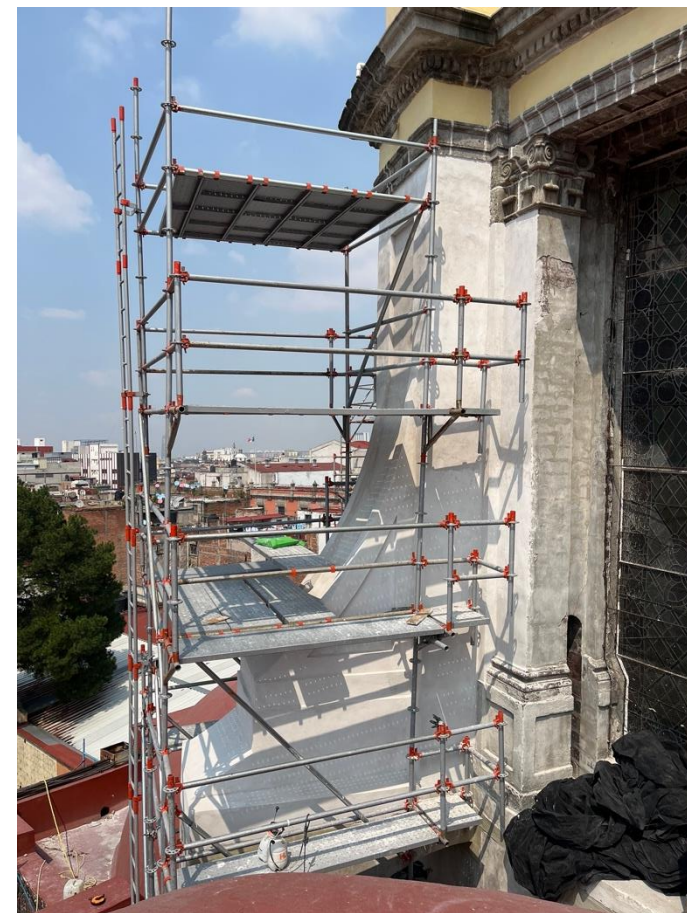
**Figura 132.** Proceso de restauración de contrafuertes

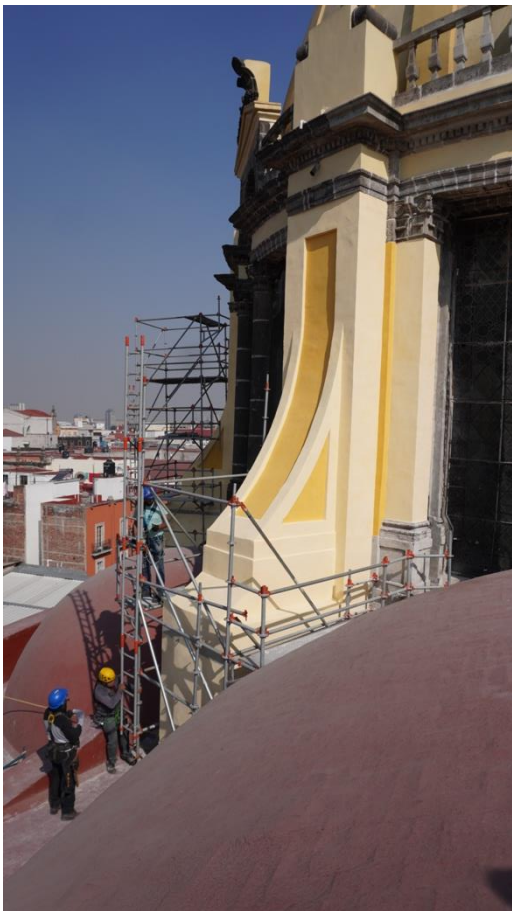
**Figura 133.** Retiro de andamios en contrafuertes

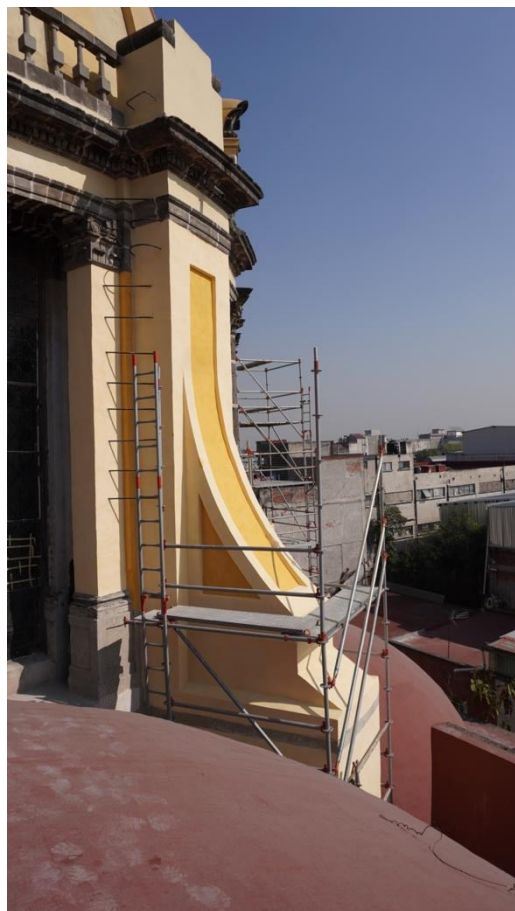
**Figura 134.** Retiro de andamios en contrafuertes

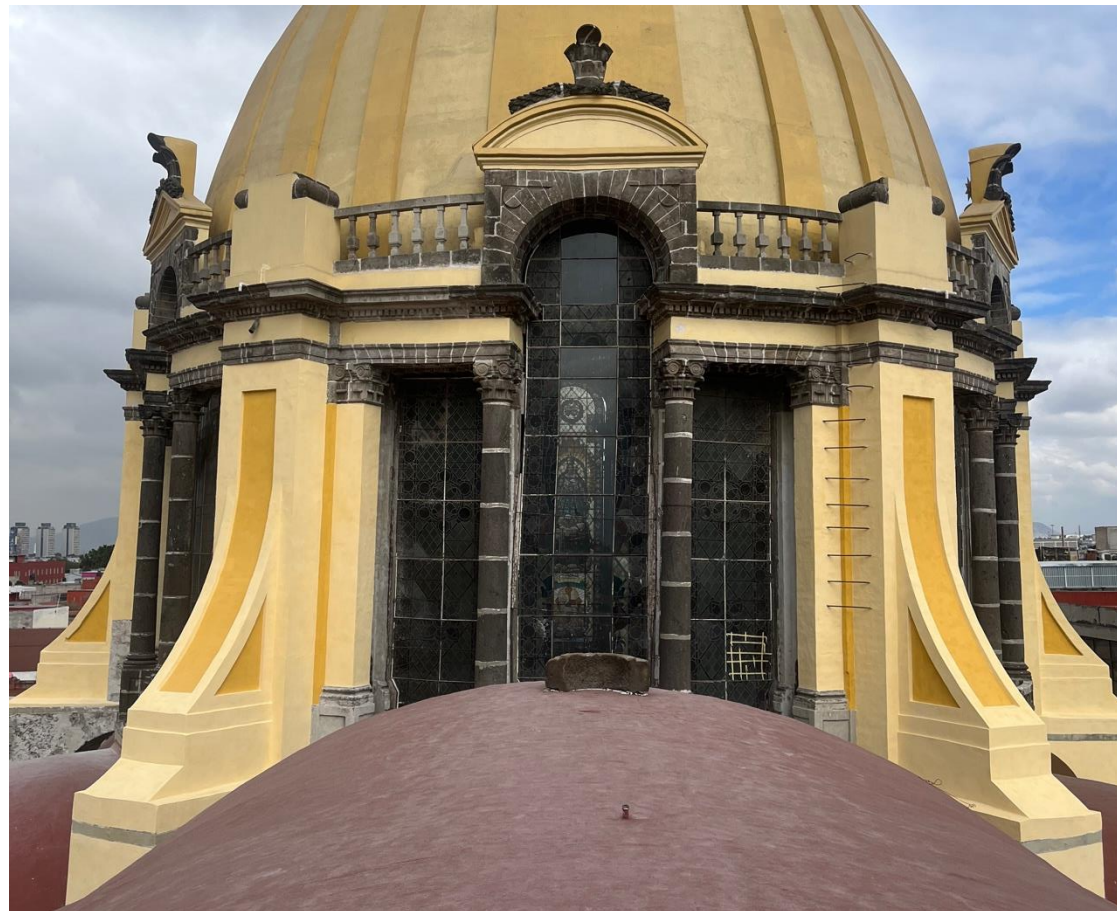
**Figura 135.** Acabado final en contrafuertes

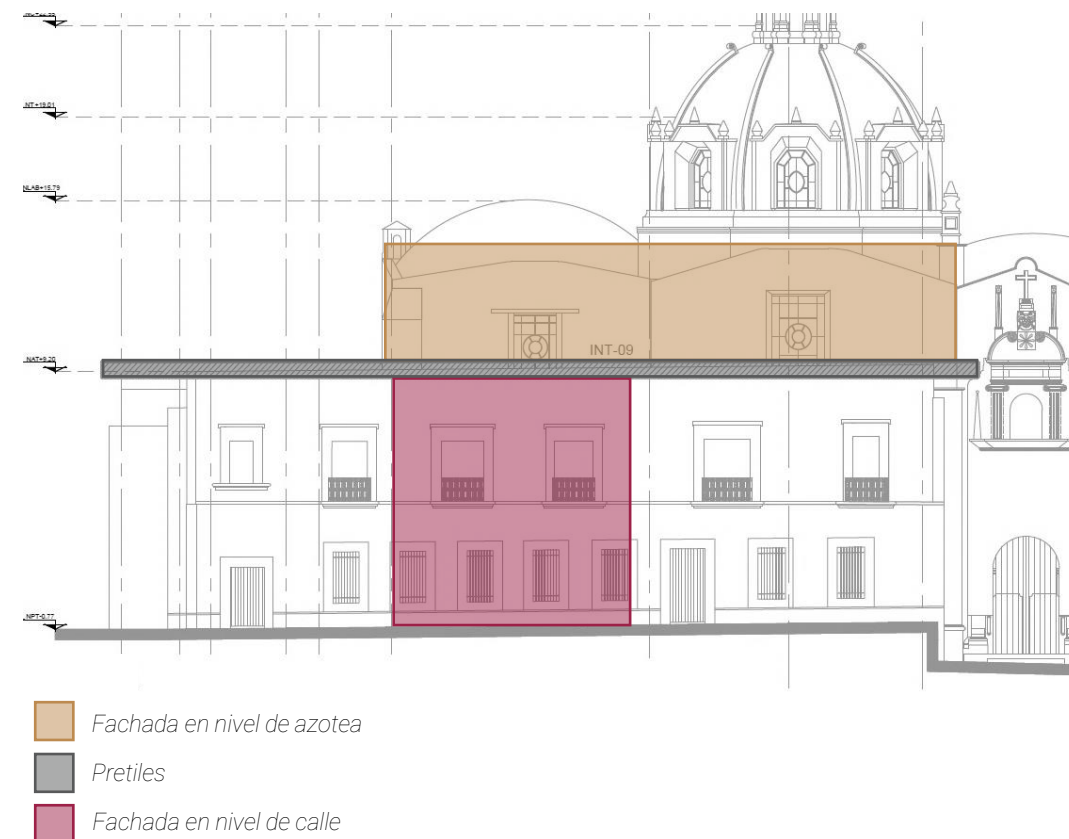
**Figura 136.** Fachada sur, identificando el área a intervenir

Se llevaron a cabo los trabajos de liberación mediante el retiro de aplanados degradados en muros de azotea y a nivel de calle.

Posteriormente se llevaron a cabo las acciones de consolidación de los muros mediante el remamposteo y el cosido de grietas. Para ello se ejecutó previamente la apertura de cajas y se colocaron grapas de recinto.

El remamposteo de los paramentos de la fachada consistió en reponer piezas faltantes o fracturadas. La restitución se ejecutó respetando la estereometría original de los muros y el cuatrapeo con la fábrica existente. Se cuidó que las juntas no excedieran los 1.5 cm y que las piezas formaran cuñas estables que impidieran desplazamientos futuros.

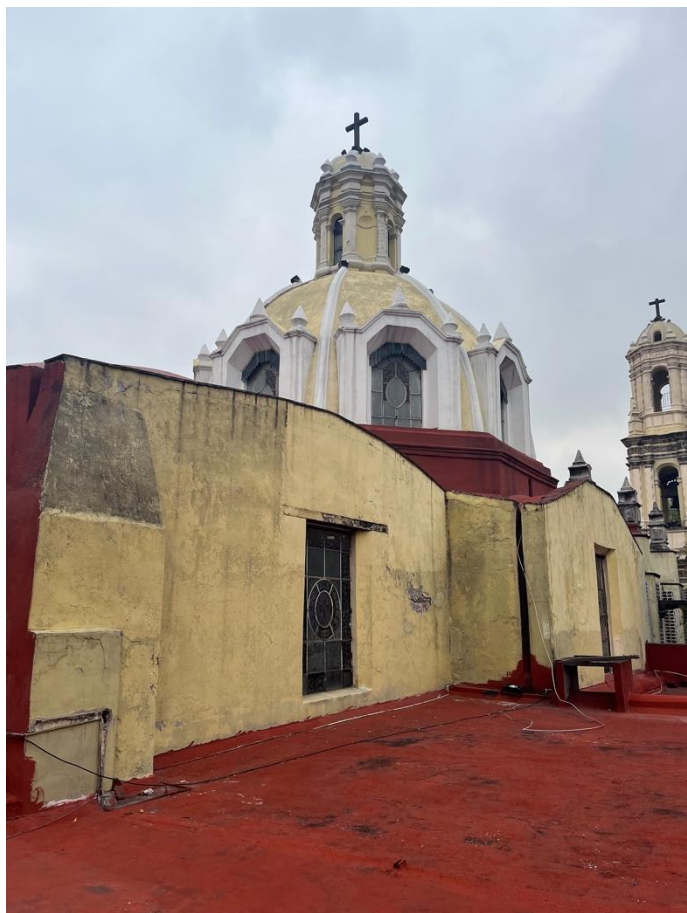
*Figura 137. Estado de fachada en azotea previo a intervención*

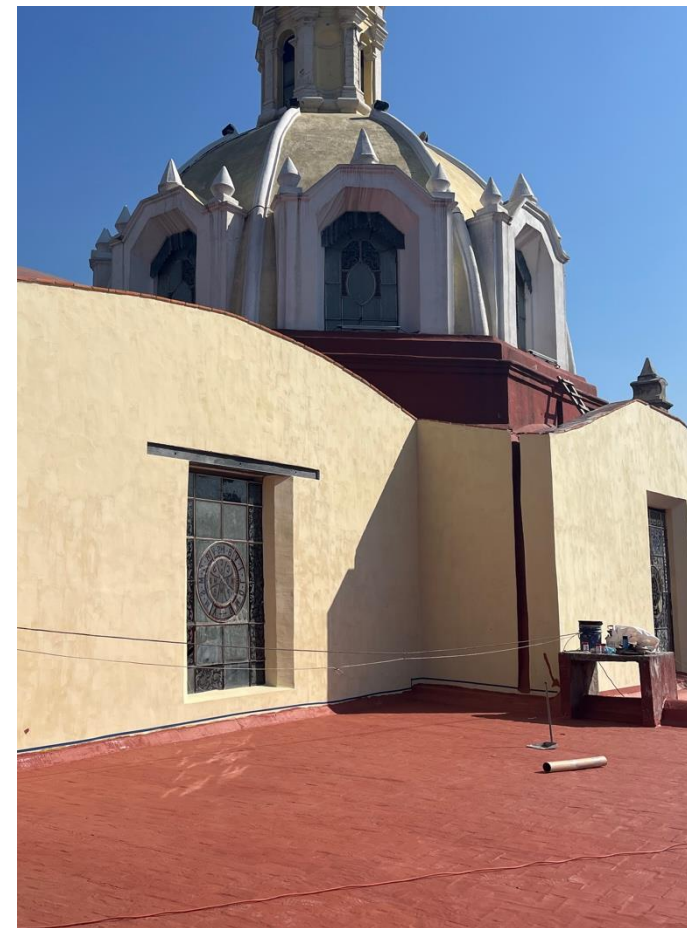
*Figura 139. Acabado final en fachada sur*

Una vez restituidos los aplanados, las superficies recibieron el acabado fino conforme a la muestra aprobada in situ.

Finalmente, se llevaron a cabo los trabajos de aplicación de pintura a la cal aplicada en tres manos con brocha, implementando las medidas de protección necesarias para resguardar pisos y elementos adyacentes.

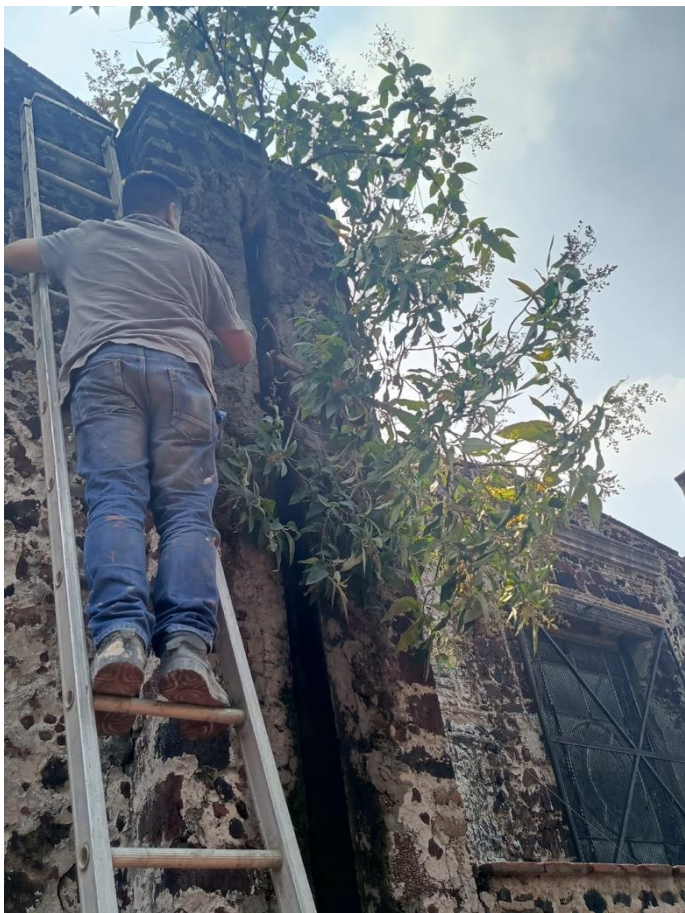
**Figura 141.** Estado de flora parásita en fachada norte

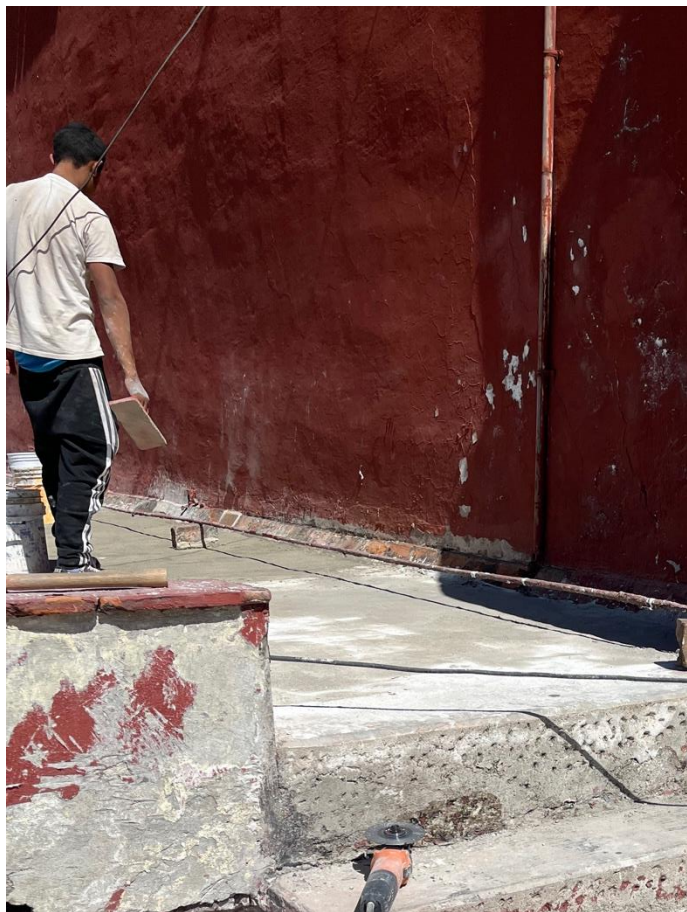
**Figura 144.** Estado de muro en fachada poniente

En la fachada poniente, a nivel de azotea, se ejecutó el retiro de aplanados degradados elaborados originalmente con mortero de cal y arena, eliminando material flojo o con pérdida de adherencia. Posteriormente se realizó la apertura de cajas sobre la trayectoria de las grietas.

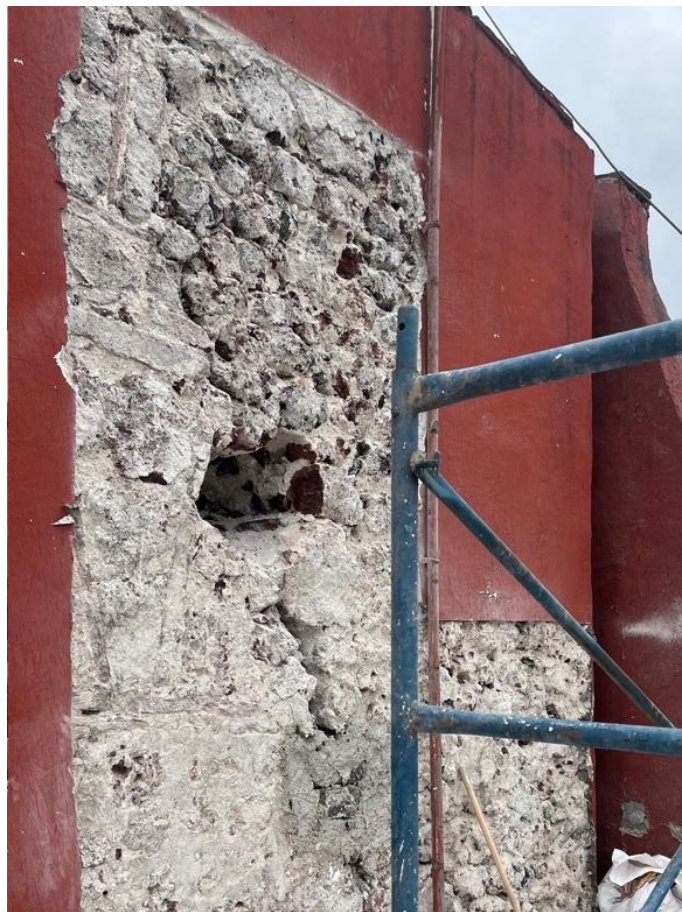
**Figura 145.** Proceso de consolidación en muro poniente

De manera simultánea se realizaron labores de remamposteo en los paramentos afectados, reponiendo piezas fracturadas o con pérdidas constitutivas. La restitución se ejecutó respetando el cuatrapeo, con juntas menores a 1.5 cm y mortero cal-arena 1:3, conformando cuñas estables que garantizaran la continuidad y estabilidad de los muros.

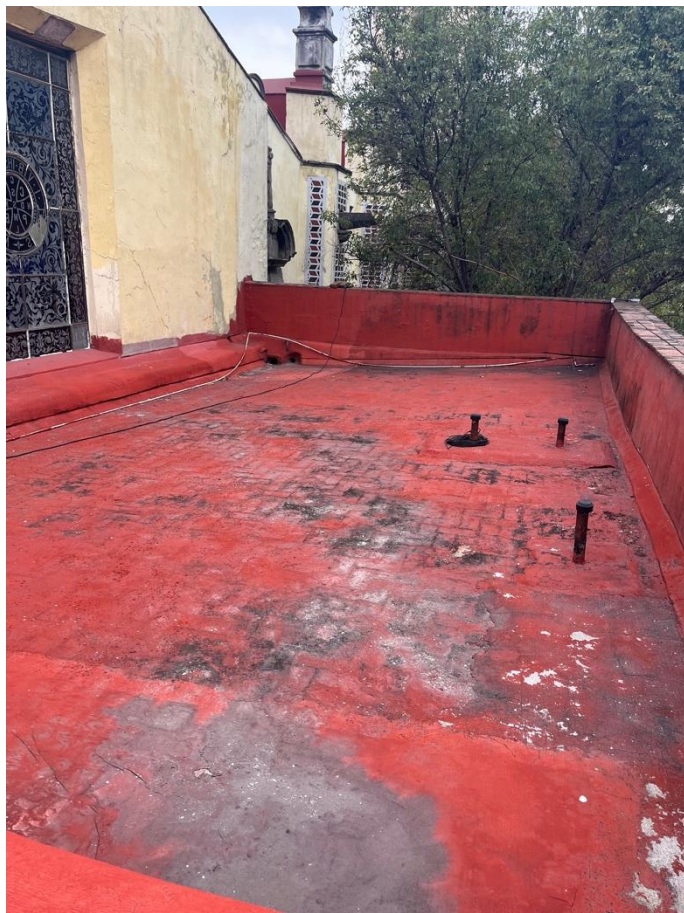
**Figura 148.** Estado de cubiertas previo a intervención

Se retiró el impermeabilizante acrílico existente en cubiertas con espátulas y cepillos manuales, evitando daños al entortado o enladrillado, y posteriormente se lavaron las superficies con agua a presión para eliminar residuos.

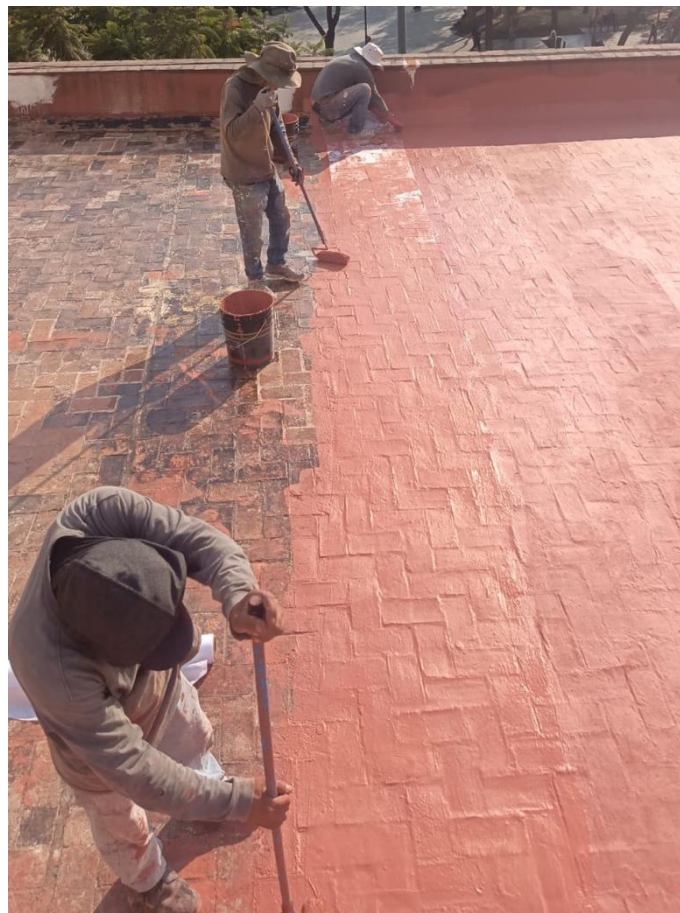
**Figura 149.** Proceso de aplicación de nuevo impermeabilizante

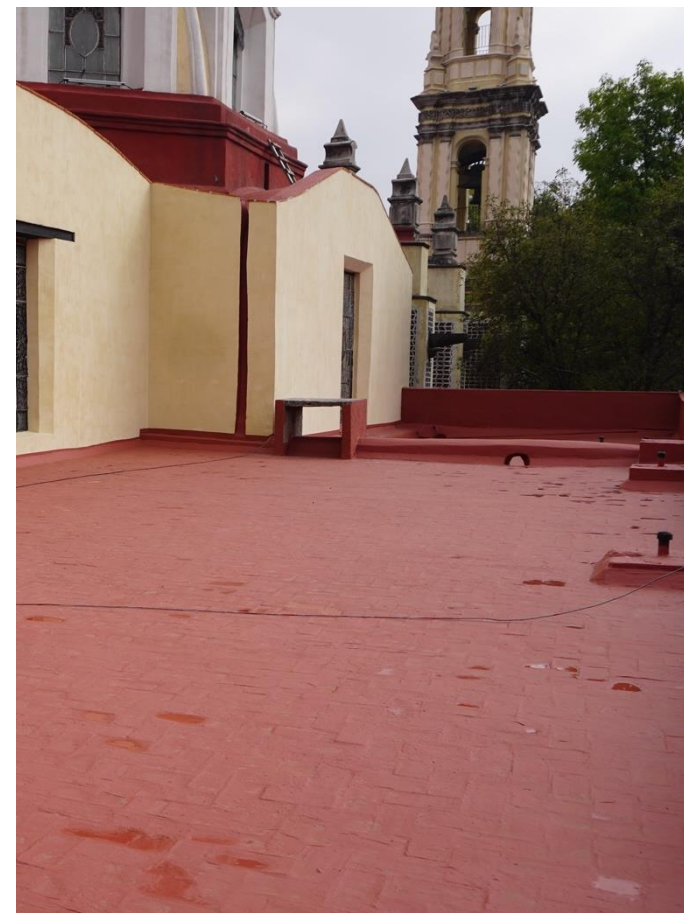
**Figura 150.** Aplicación de impermeabilizante completa

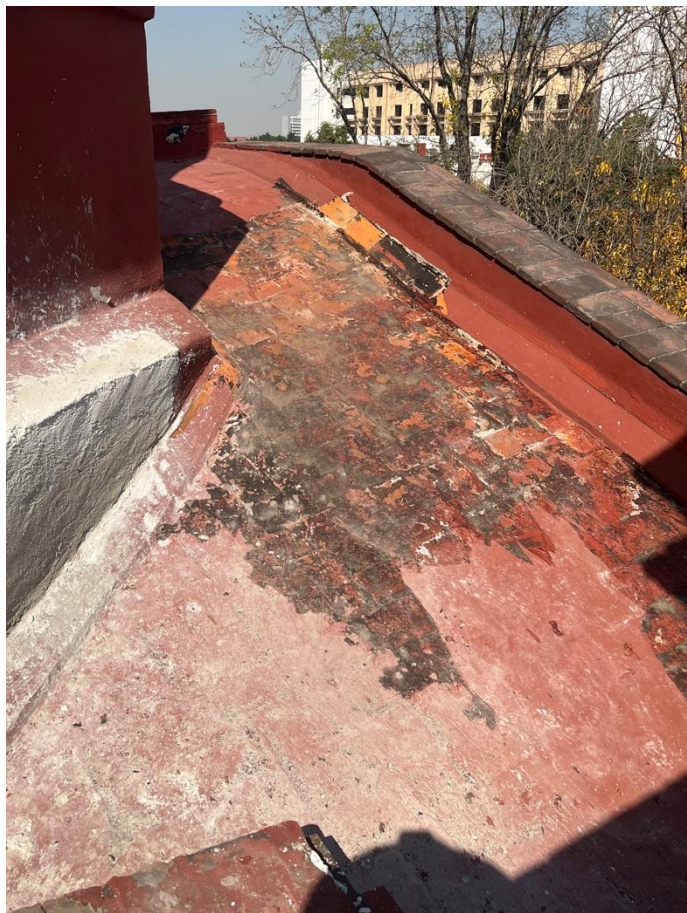
**Figura 151.** Estado de cubierta norte previo a intervención

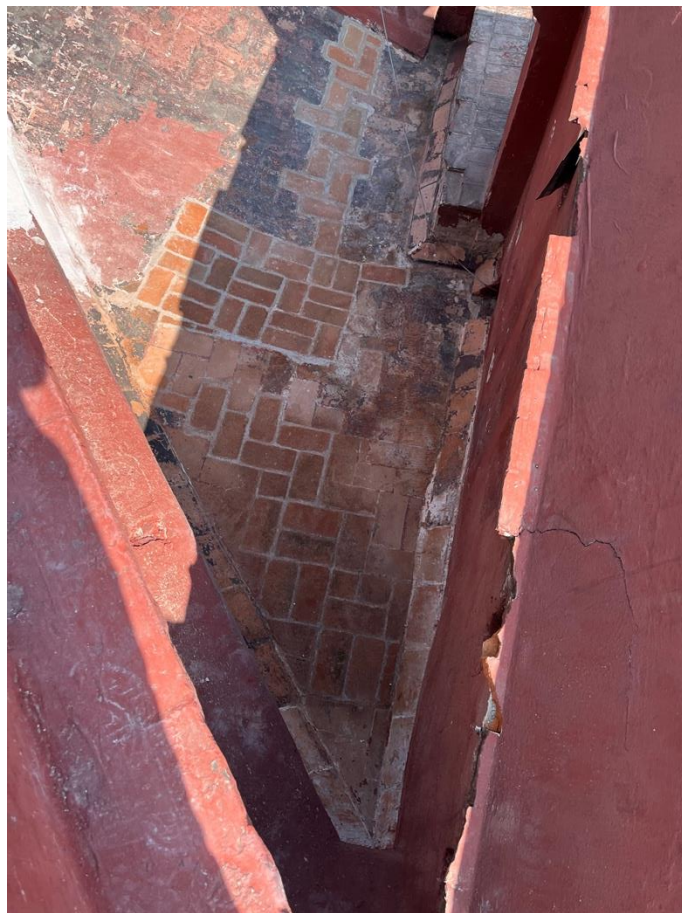
**Figura 152.** Proceso de reintegración de enladrillado

Posteriormente se reintegró el enladrillado en las losas norte, poniente y sur, así como en pretilas y demás áreas de azotea. Las superficies fueron niveladas, se trazaron entrecalles y se retiró el excedente de mezcla para lograr un acabado uniforme.

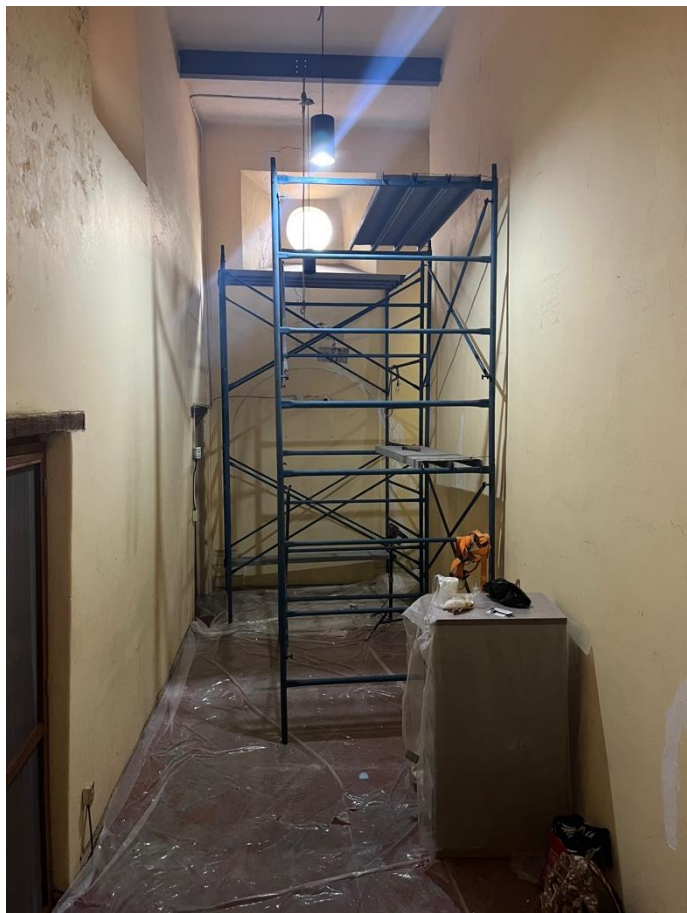
*Figura 155. Estado de sacristía*

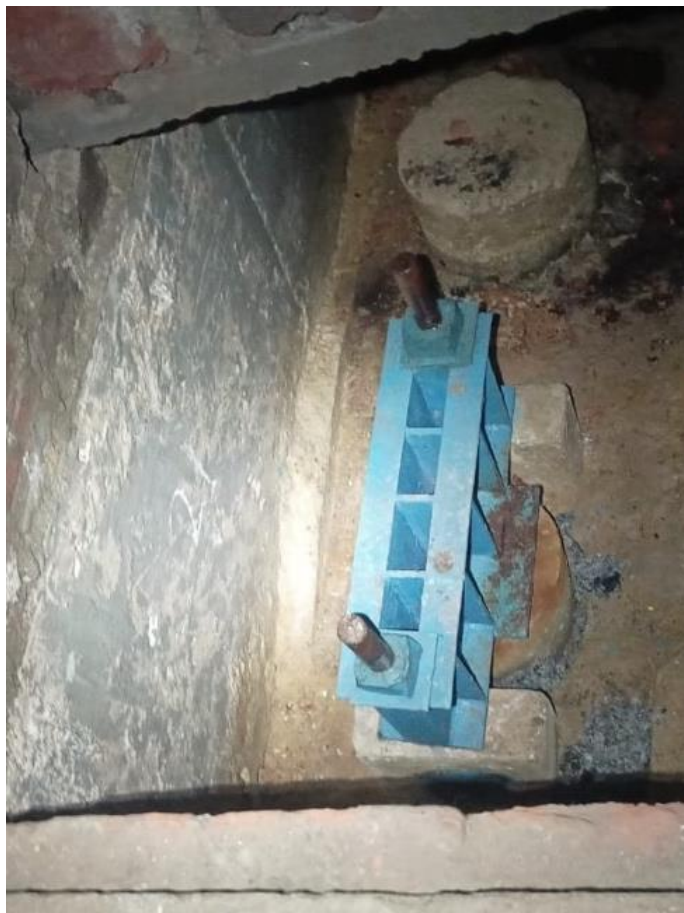
**Figura 160.** Estado de pilotes previo a intervención

- Descarga del pilote mediante sistema de doble puente.
- Desmontaje del sistema de control (cabezal, cubos deformados y espárragos).
- Limpieza de piezas metálicas y eliminación de óxido y pintura deteriorada.
- Sustitución de espárragos, tornillería dañada y estabilizadores de concreto.
- Aplicación de pintura anticorrosiva en cabezal y piezas metálicas.
- Reemplazo del sello de estopa envejecido.
- Desbaste y cabeceo de pilotes cuando la penetración superó 15 cm.
- Montaje del marco de carga con espárragos engrasados y colocación del nuevo arreglo de cubos respetando la configuración original.
- Precarga del pilote mediante equipo hidráulico hasta alcanzar la carga de fluencia correspondiente.

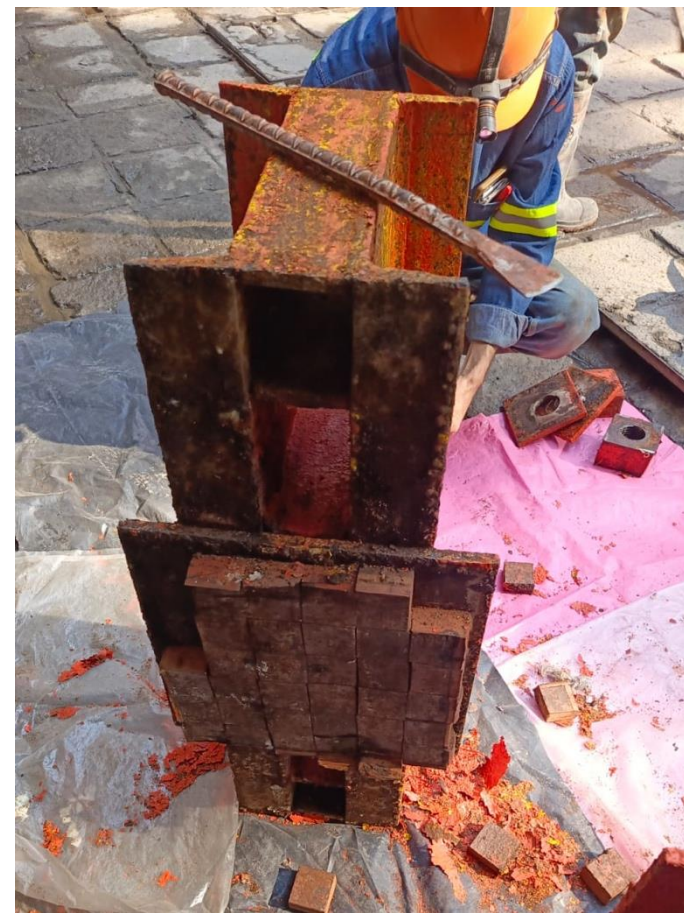
**Figura 162.** Limpieza de cabezal y sustitución de celda de deformación

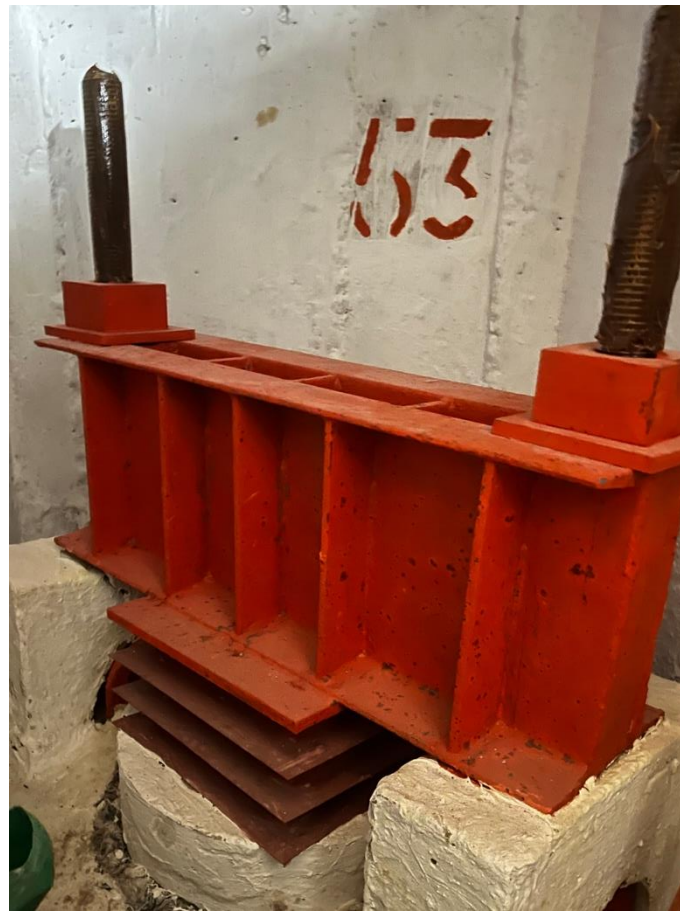
*Figura 164. Pilote 53 tras intervención*

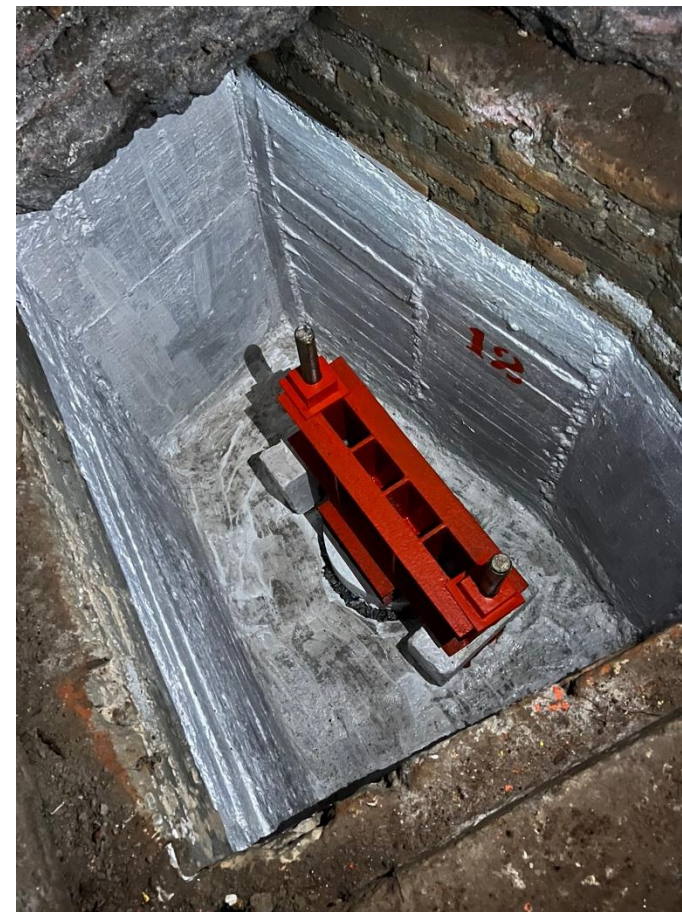
*Figura 165. Pilote 12 tras intervención*

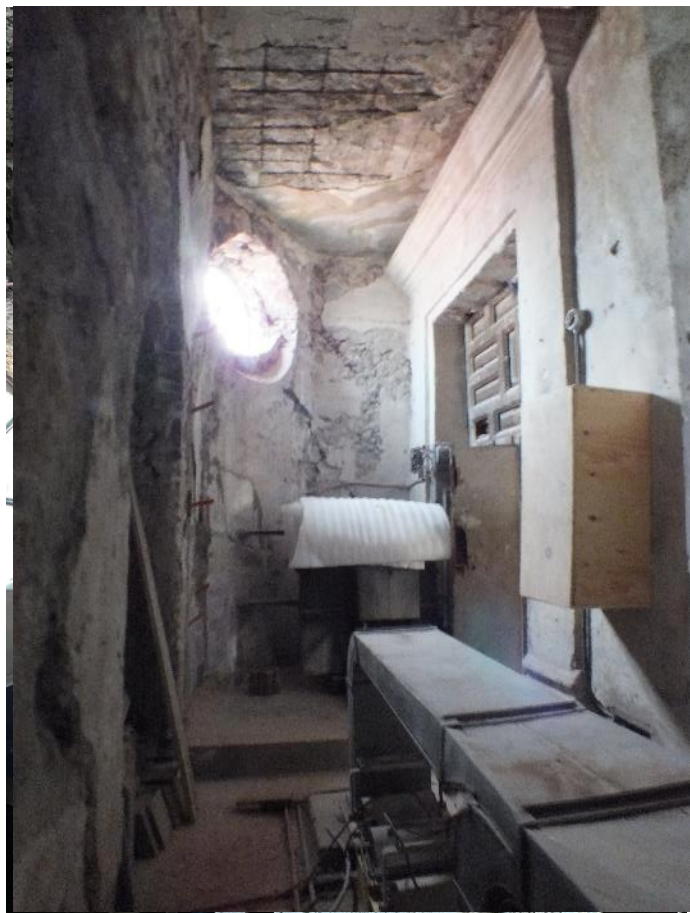
*Figura 167. Cuarto anexo con retiro de aplanados*

Se ejecutó el retiro de aplanados degradados en paramentos y plafones del anexo del coro. Se realizaron trabajos de remamposteo, restituyendo piezas faltantes o dañadas, reutilizando material en buen estado y ejecutando un cuatrapeo acorde con la geometría original. Se empleó mortero cal-arena 1:3, con juntas menores a 1.5 cm y cuñas estables.

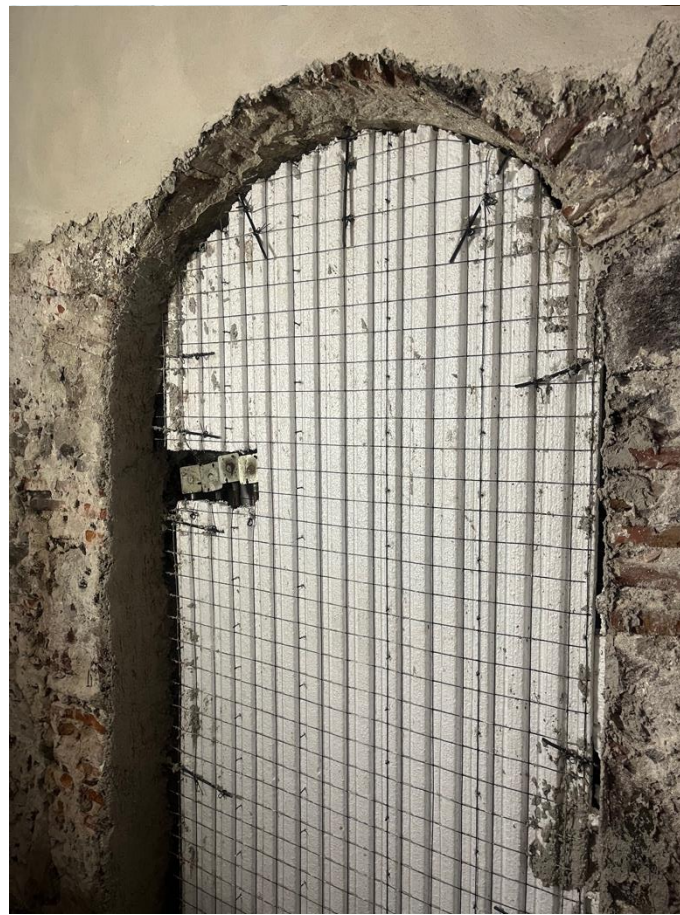
*Figura 171. Proceso de cierre de muro*

Finalmente se realizó el cierre del vano que comunicaba con el Museo Franz Mayer mediante la construcción de un muro de panel W, tomando como paño rector la cara exterior de la viga divisoria entre ambos inmuebles y asegurando la protección y registrabilidad de la tubería eléctrica existente.

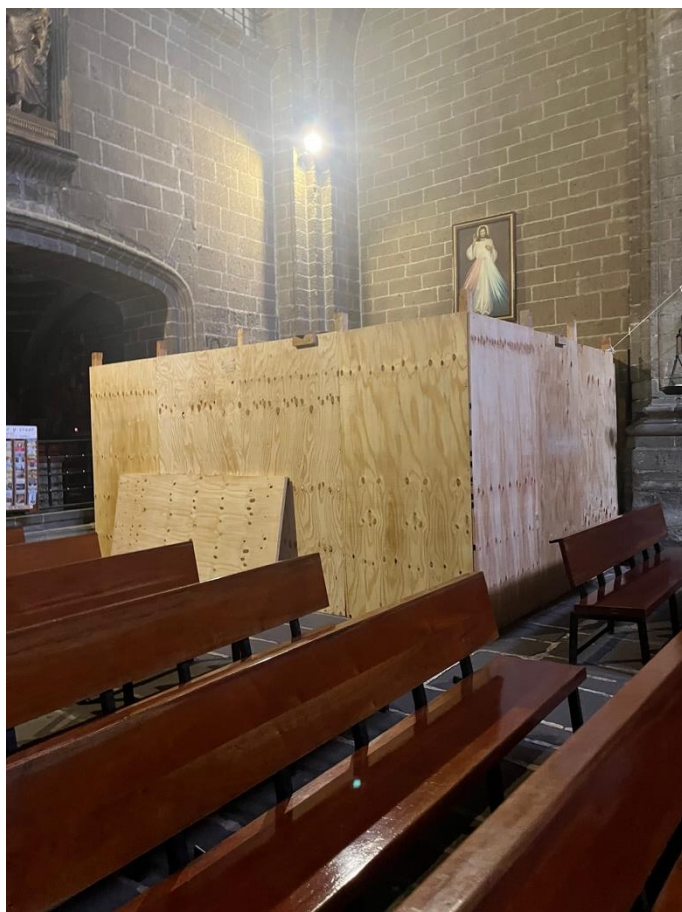
*Figura 175. Bodega y oficina provisional*

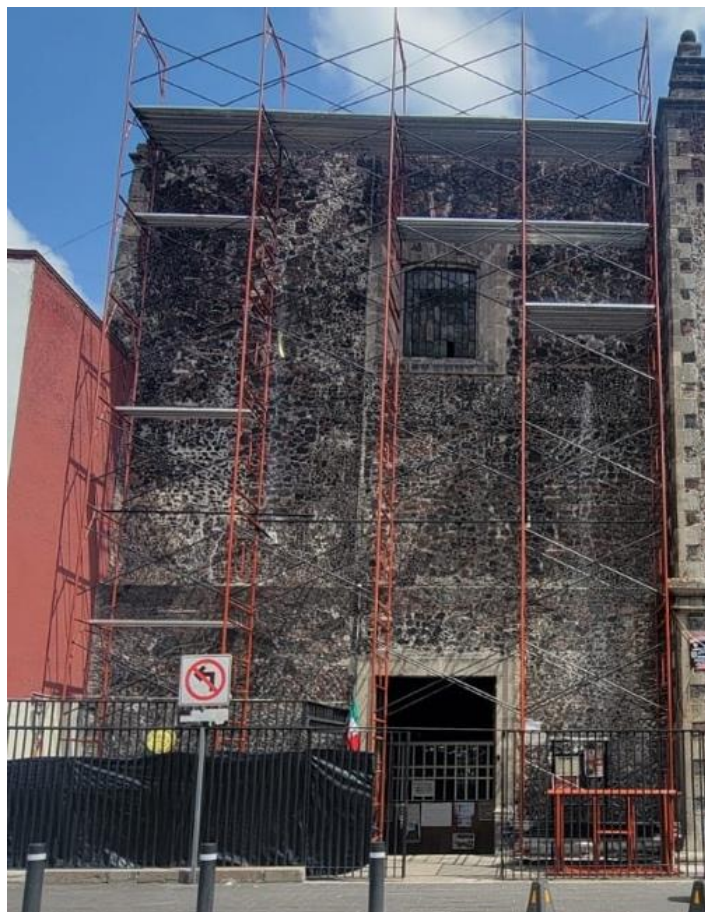
*Figura 178. Montaje de andamios en fachada sur*

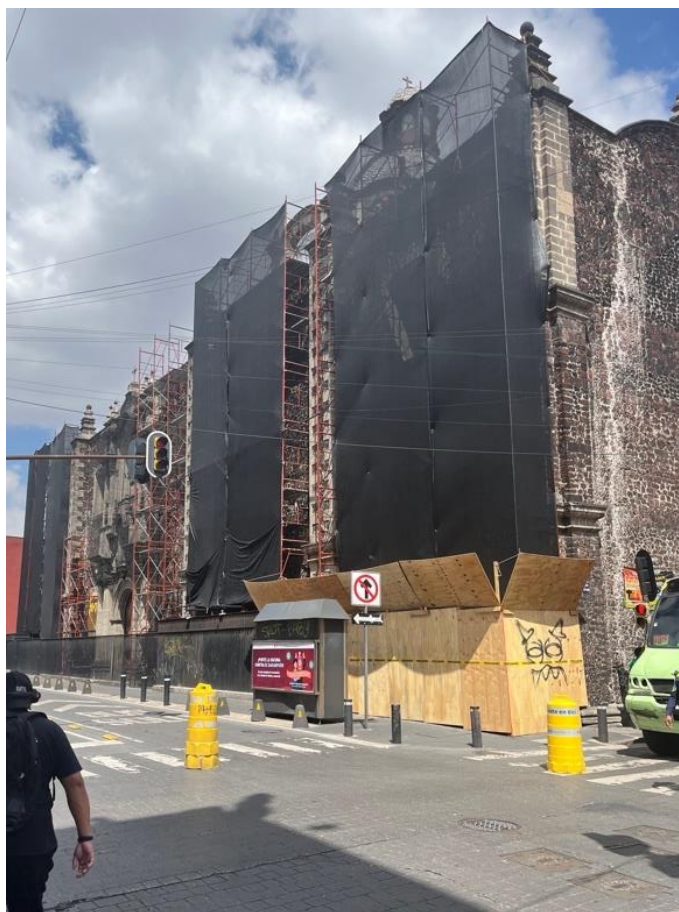
*Figura 179. Fachada sur durante su intervención*

Se realizaron los trabajos de liberación de paramentos mediante el retiro controlado de mampostería de piedra fracturada, siguiendo la trayectoria de las grietas. Se llevaron a cabo los trabajos de retiro de juntas en elementos de cantera. Posteriormente, se realizó el rejunteo de estos con pasta. En muros y cornisas con pérdida de argamasa se ejecutó el rejunteo con rajuelas de piedra basáltica.

Se desarrollaron trabajos de consolidación estructural mediante el cosido de grietas, los cuales incluyeron la apertura de caja y la colocación de grapas de recinto e inyección de lechada de cal. De forma complementaria, se ejecutaron labores de remamposteo en los paramentos de la fachada, restituyendo material faltante o dañado.

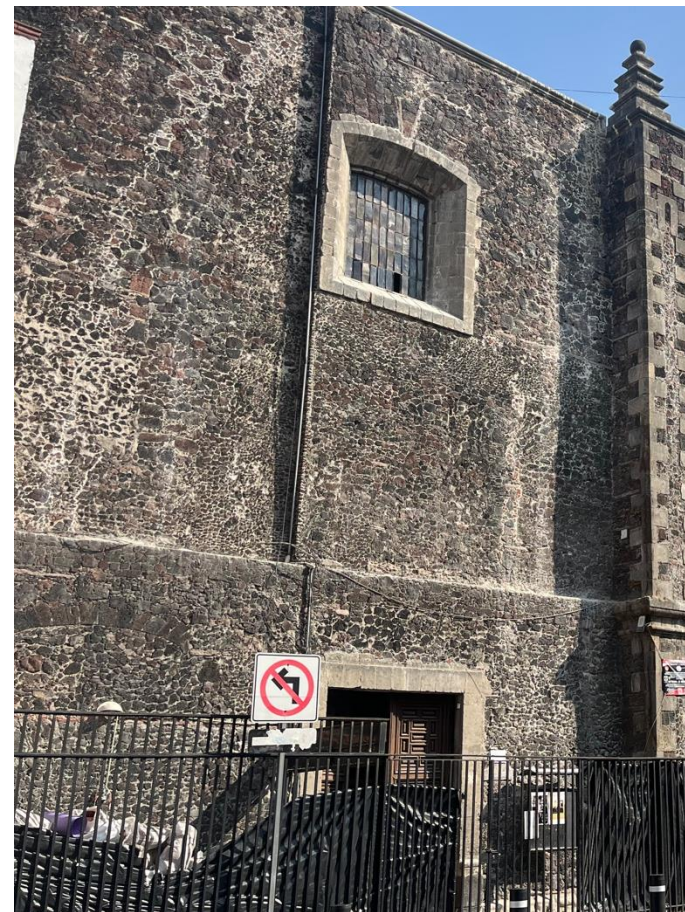
*Figura 180. Fachada sur tras intervención*

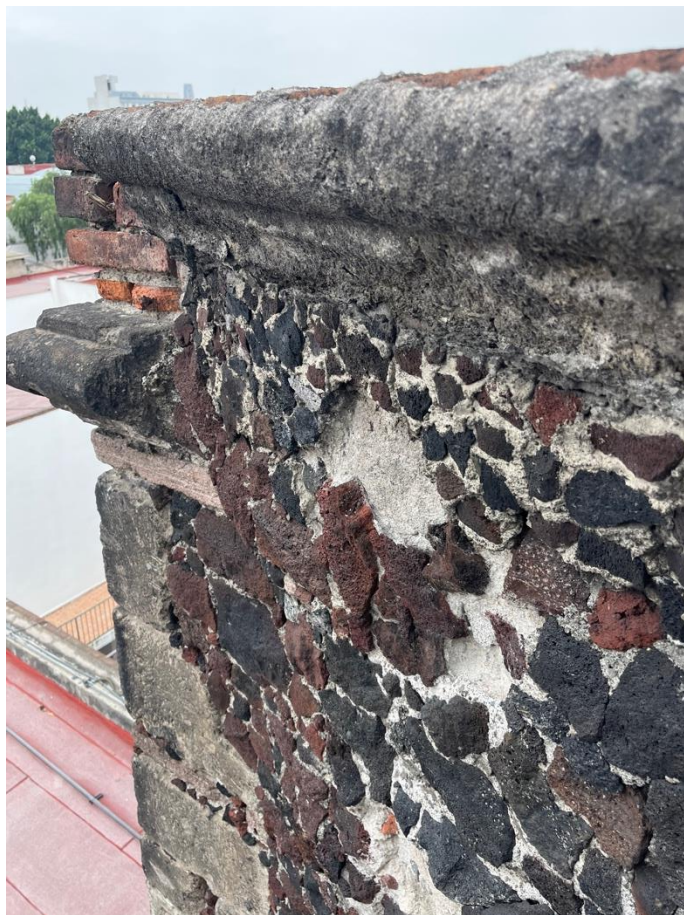
**Figura 184.** Estado de mampostería y cornisa previo a intervención

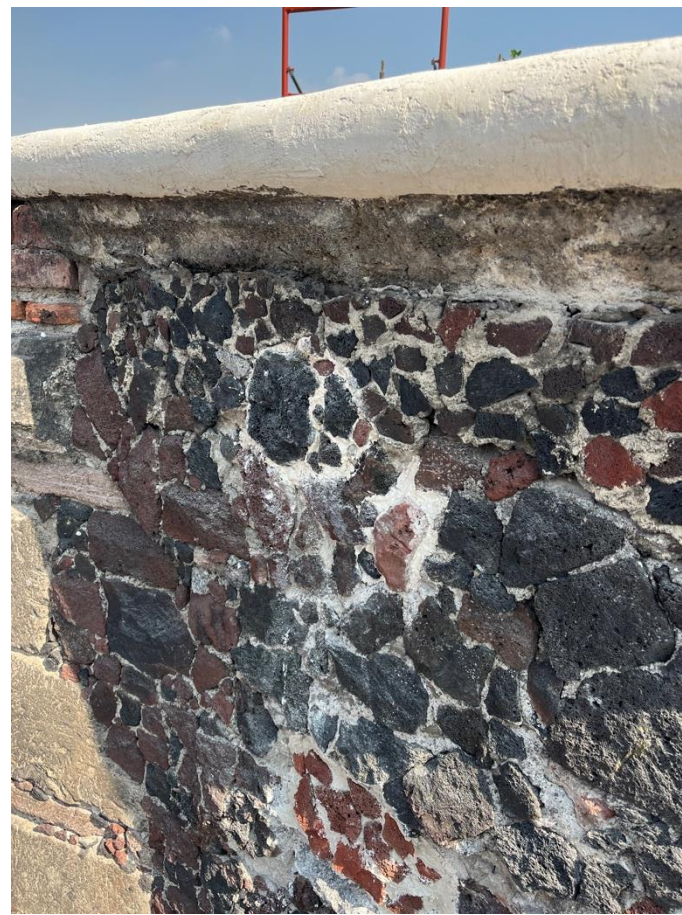
**Figura 186.** Resultados del proceso de remamposteo, rejunteo e integración de cornisa

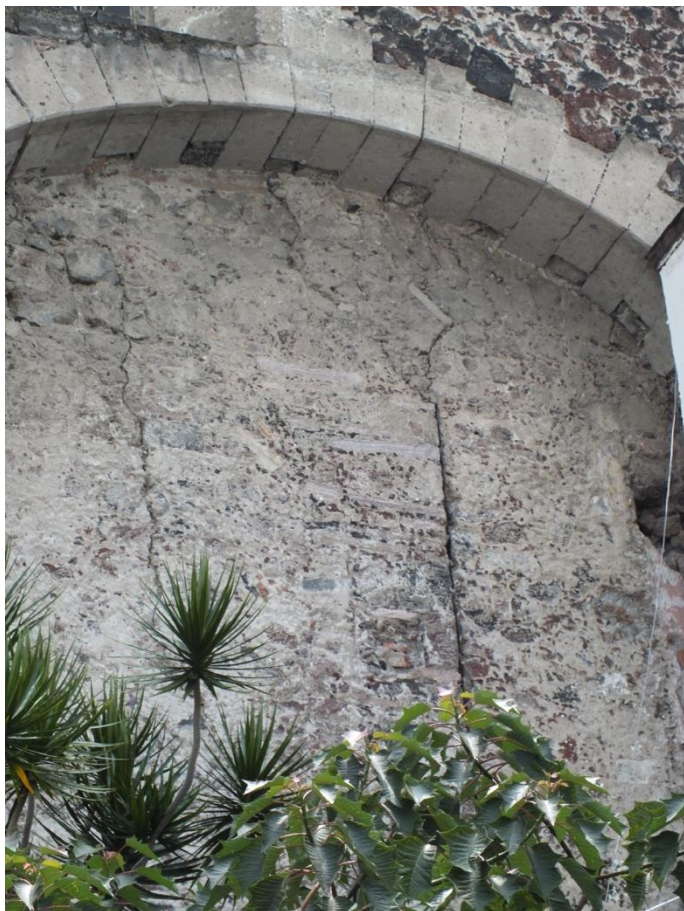
**Figura 192.** Estado de fachada poniente previo a intervención
