# Convenio de coordinación en materia de reasignación de recursos

INFORME FINAL  
FIDEICOMISO CENTRO HISTÓRICO  
DE LA CIUDAD DE MÉXICO

Marzo de 2026

# Templo de la Santísima Trinidad

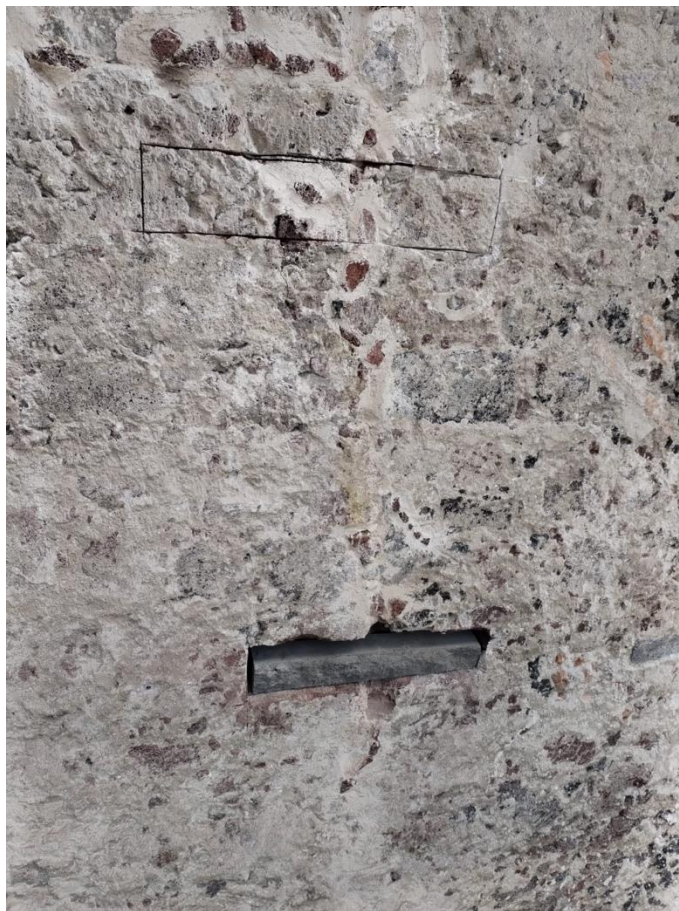
**Figura 193.** Proceso de consolidación en fachada poniente

Se ejecutaron trabajos de consolidación estructural mediante la colocación de grapas de recinto e inyección de lechada de cal, estas labores se concentraron principalmente en la parte intermedia del inmueble, sobre el costado sur de la fachada poniente, dejando orificios para los puertos de inyección.

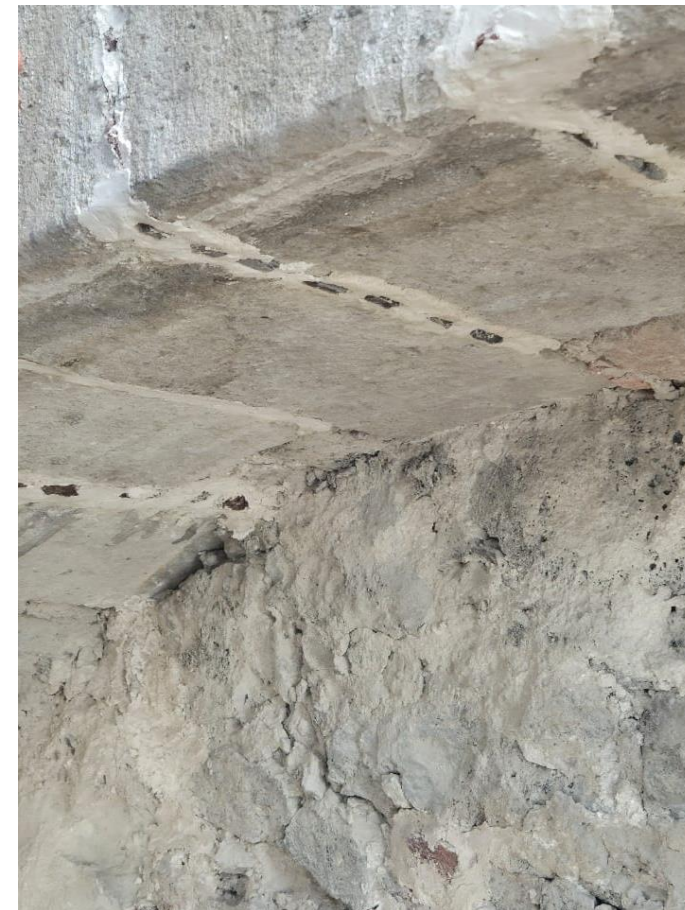
*Figura 197. Rejunteo de cantera terminado*

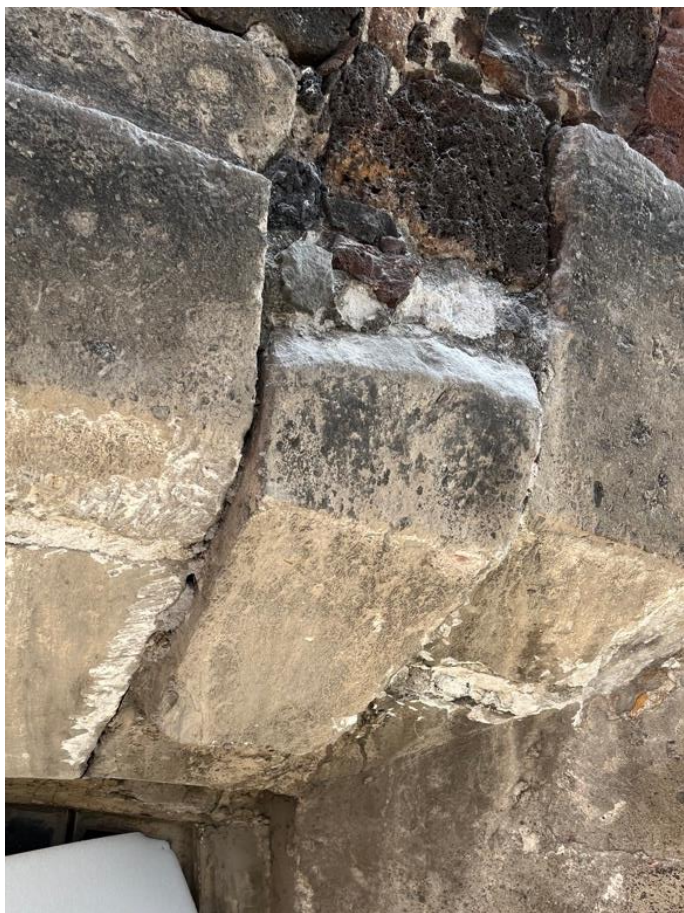
**Figura 198.** Estado de dovela

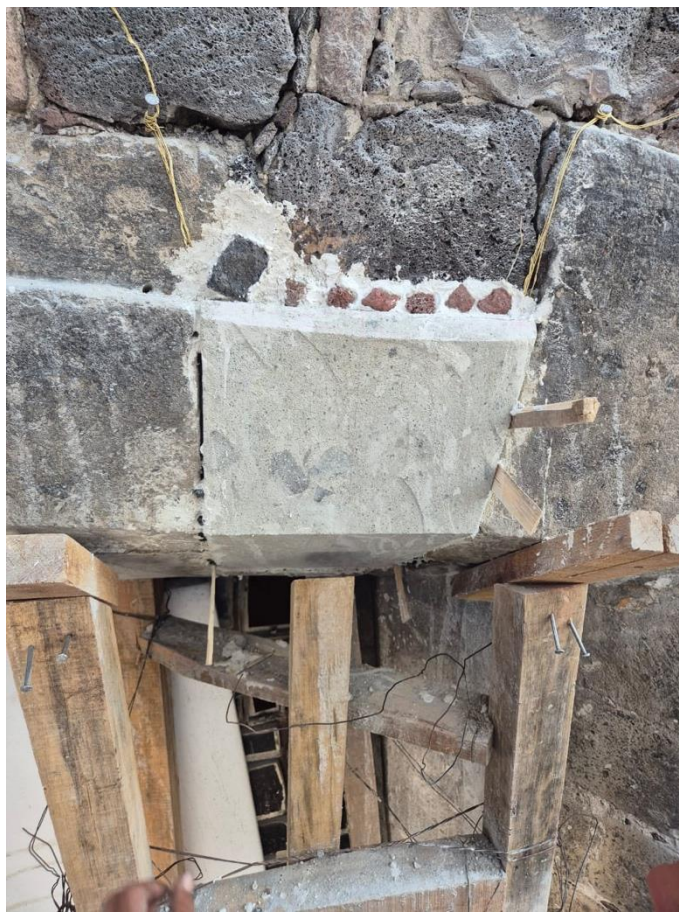
**Figura 199.** Proceso de sustitución de dovela en fachada poniente

En el vano de la fachada poniente se retiró una dovela dañada, se apuntaló la zona y se procedió a su restitución. Una vez concluido el proceso de inyección y el ascenso de la nueva pieza, se realizaron los trabajos finales de rejunteo con mortero de cal y arena en proporción 1:3. Los apuntalamientos se mantuvieron durante el tiempo de fraguado y se retiraron tras la inspección final.

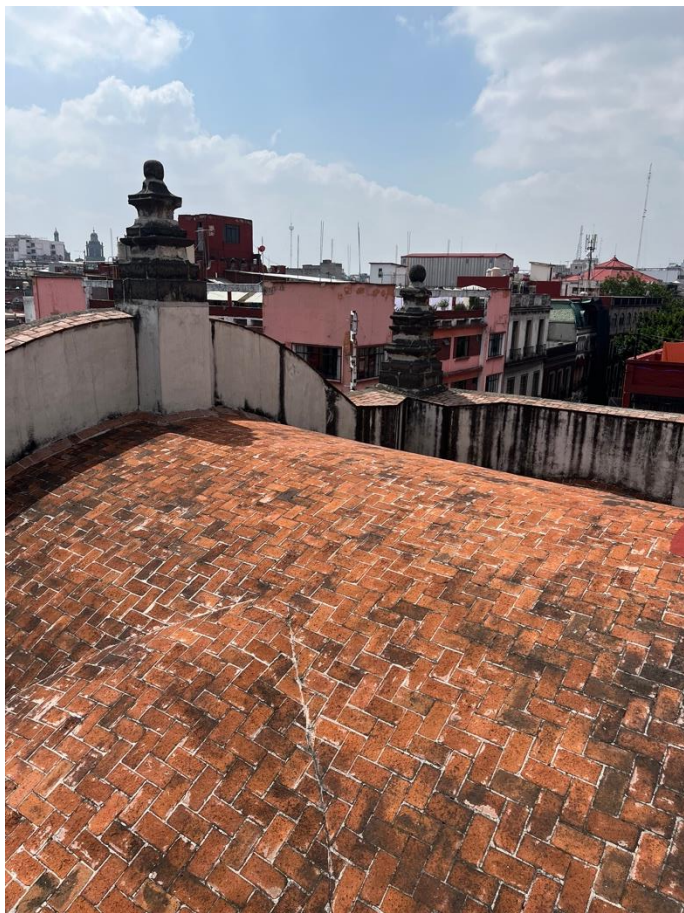
**Figura 205.** Estado de cubierta previo a colocación de impermeabilizante

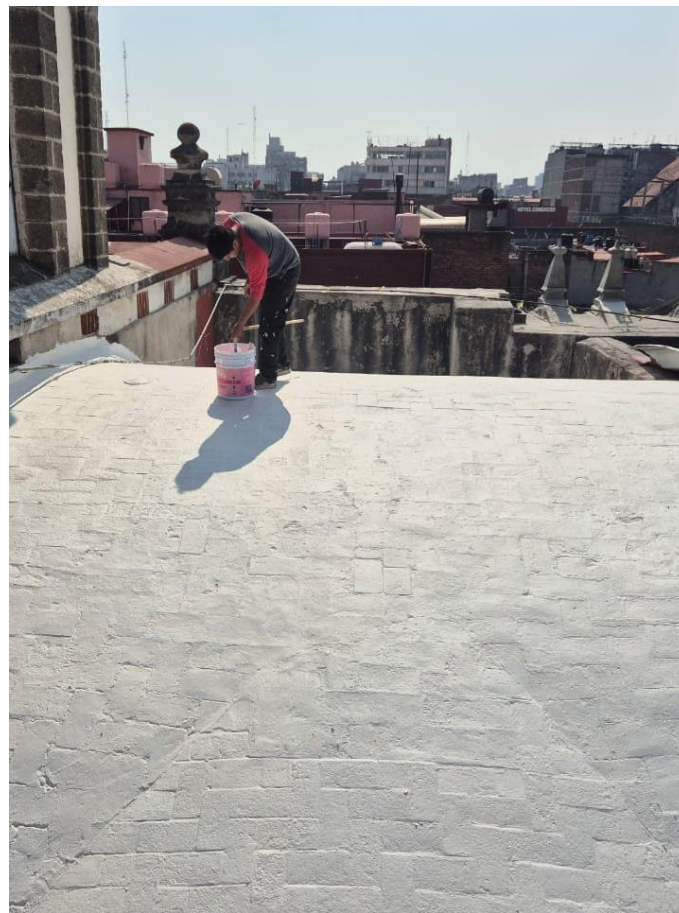
**Figura 206.** Proceso de Integración de impermeabilizante en cubiertas

Se retiró el impermeabilizante acrílico desprendido. Posteriormente, se realizó un lavado general con agua a presión.

Finalmente, se completó la aplicación del sistema de impermeabilización acrílica elastomérica en la azotea. Las labores incluyeron la limpieza y preparación de la superficie, eliminando falsas adherencias, recubrimientos mal fijados, polvo y contaminantes. Sobre la superficie limpia y seca se aplicó un sellador acrílico impermeable y, posteriormente, dos manos de impermeabilizante acrílico aplicadas en sentido cruzado, garantizando una cobertura uniforme y continua.

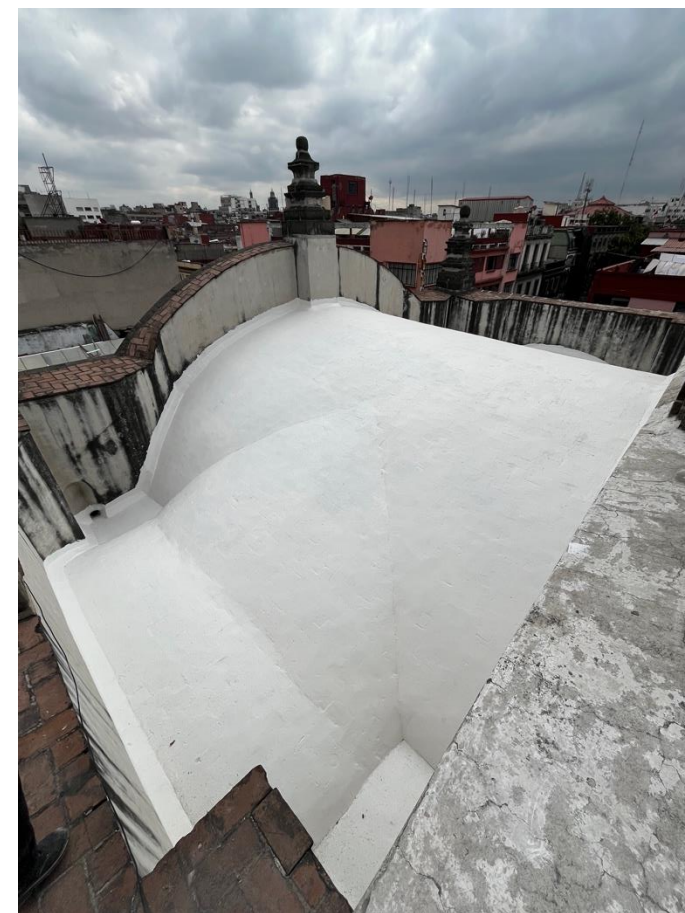
**Figura 207.** Integración de impermeabilizante completa en cubiertas

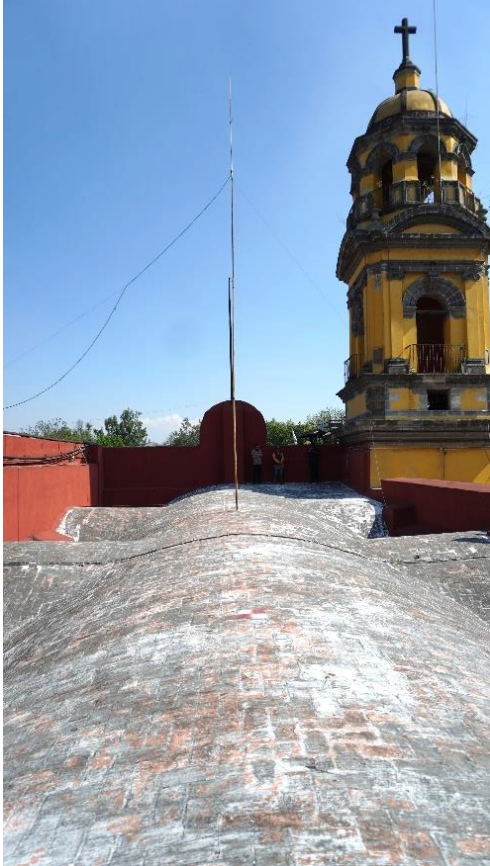
**Figura 2.** Estado Inicial de las Bóvedas de la Nave Principal.

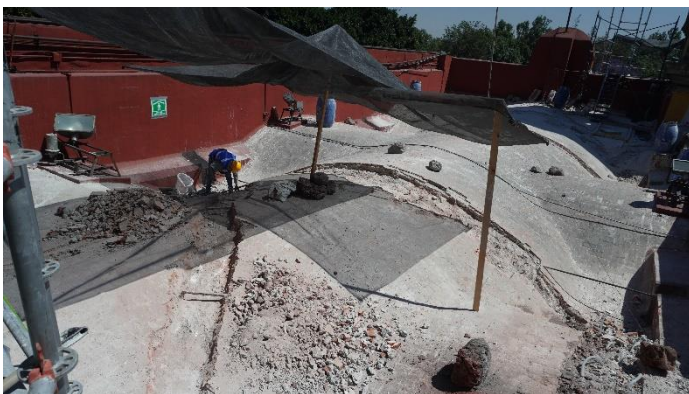
*Figura 6. Liberación de enladrillado en Nave Principal.*

Se llevaron acabo trabajos de liberación de enladrillado en el extradós de las bóvedas de la Nave Principal, realizados a lo largo de la trayectoria de grietas y fisuras retirando 30cms a cada lado de las misma; Durante el proceso de liberación se identificó la presencia de morteros de distintos materiales, predominando principalmente cemento así como puertos de inyección de intervenciones previas los cuales fueron retirados como parte del saneamiento de las áreas e trabajo.

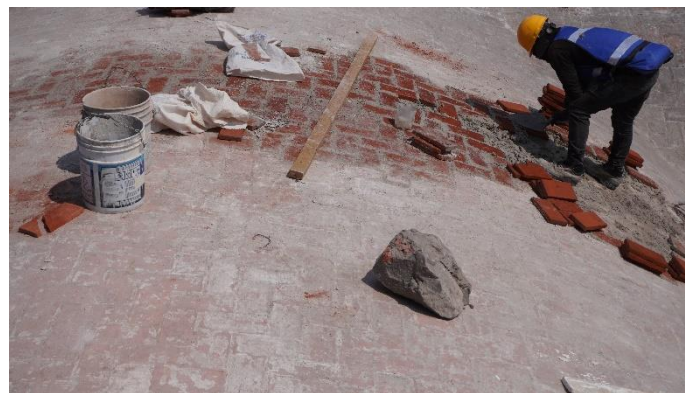
*Figura 9. Reintegración de enladrillado.*

Posteriormente se ejecutaron trabajos en el extradós de las bóvedas de la Nave principal correspondientes a la reintegración del enladrillado en la zonas de grietas previamente consolidadas e inyectadas utilizando mortero de cal- arena.

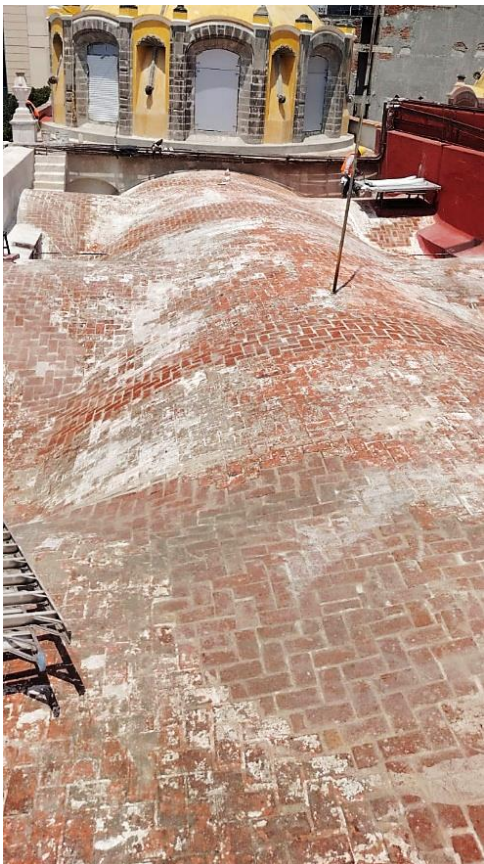
*Figura 10. Reintegración de enladrillado.*

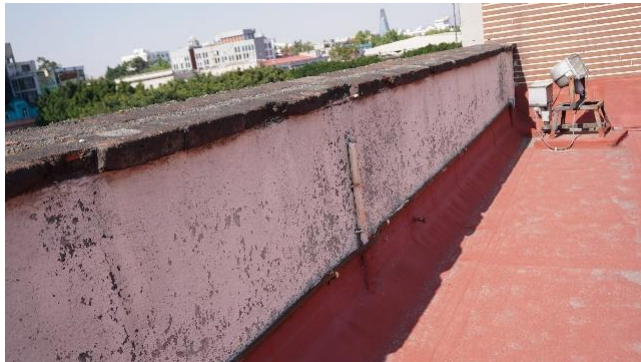
**Figura 14. Estado inicial de pretilos.**

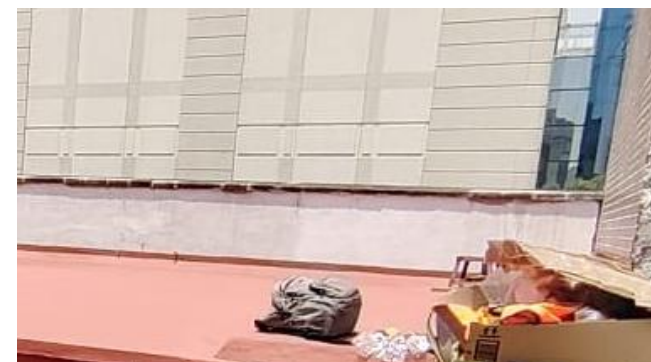
**Figura 16. Estado final de pretilos.**

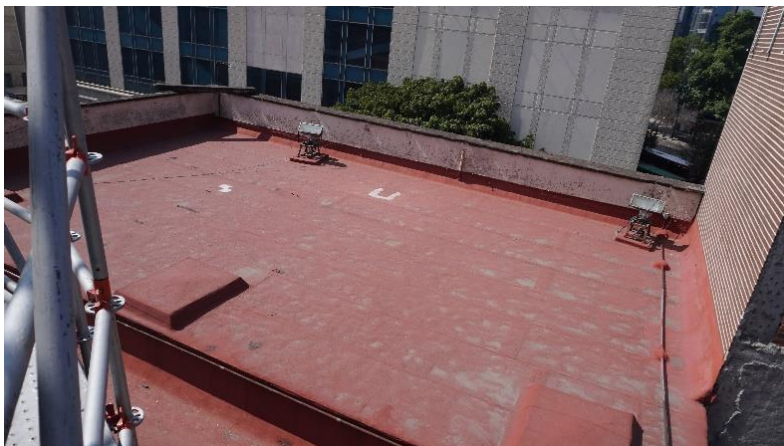
**Figura 17.** Estado inicial de cubiertas.

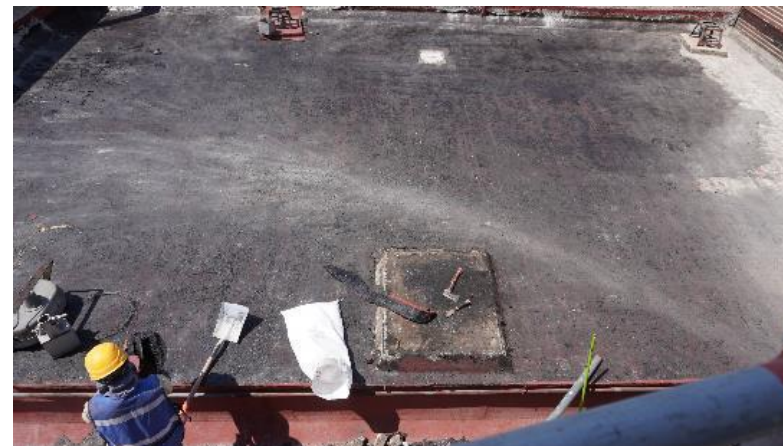
**Figura 18.** Liberación de impermeabilizante existente..

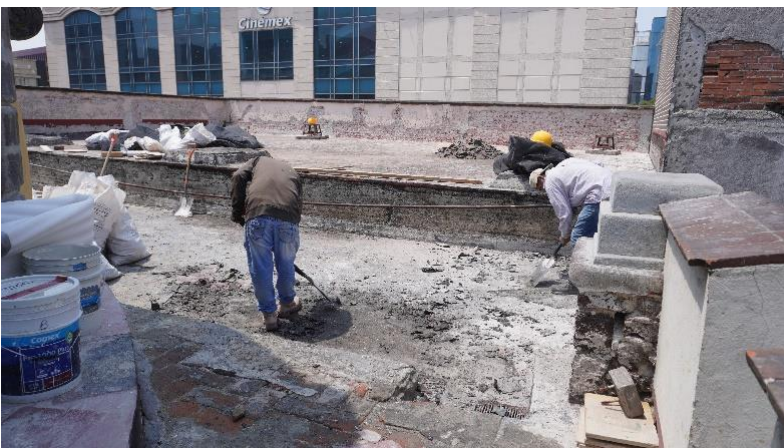
**Figura 19.** Liberación de impermeabilizante en cubiertas.

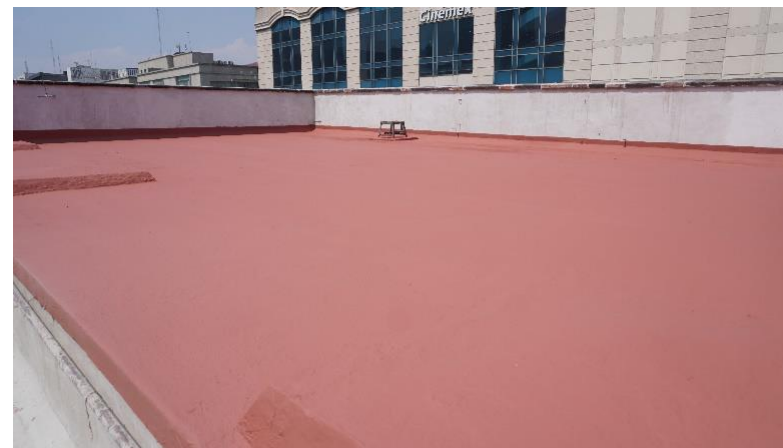
**Figura 20.** Estado final de cubiertas.

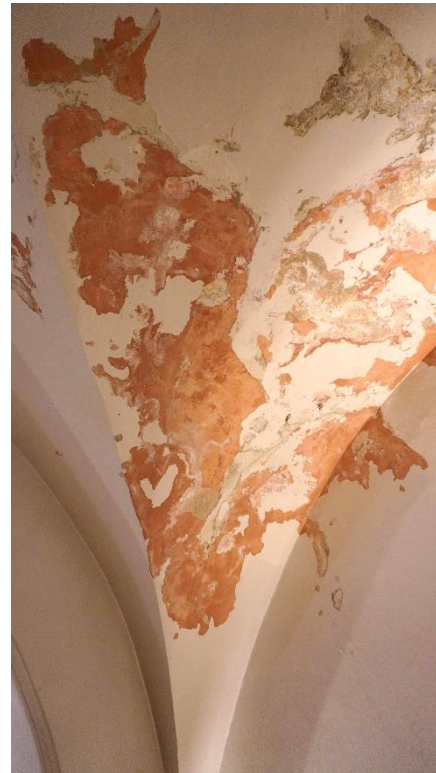
**Figura 24.** Estado inicial de intradós de bóvedas.

Se realiza el cocido de grietas, los cuales consisten en remamposteo y colocación de grapas de piedra de tezontle, dispuestas perpendicularmente a la trayectoria de las grietas, con el propósito de restituir la continuidad estructural del elemento.

Asimismo se ejecutaron trabajos de reintegración de aplanados con mortero de cal- arena en las zonas donde las grietas han sido previamente cocidas y consolidadas, con el objetivo de restituir los acabados.

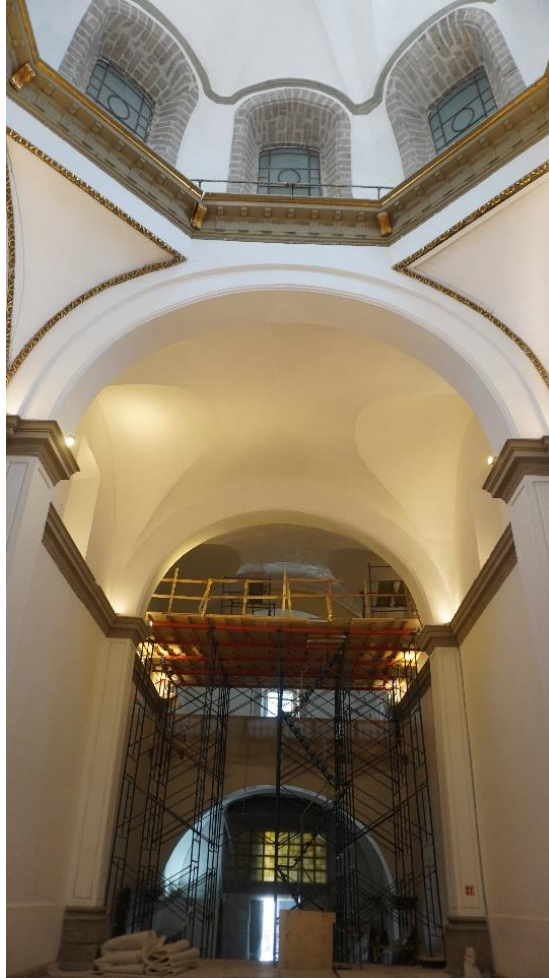
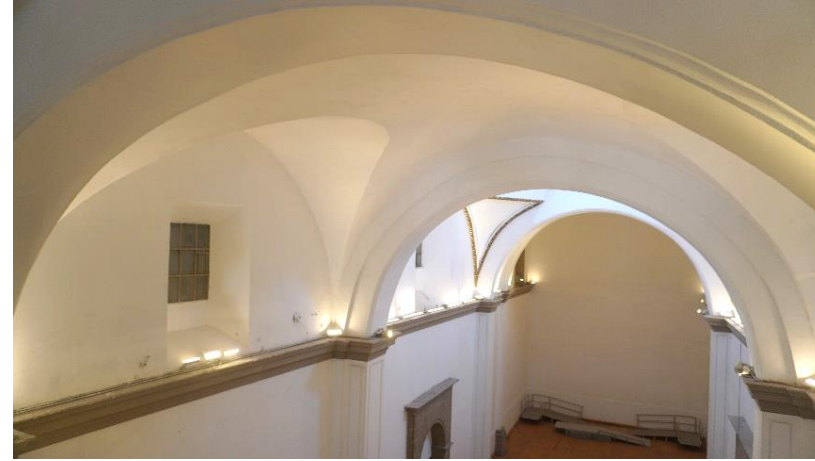
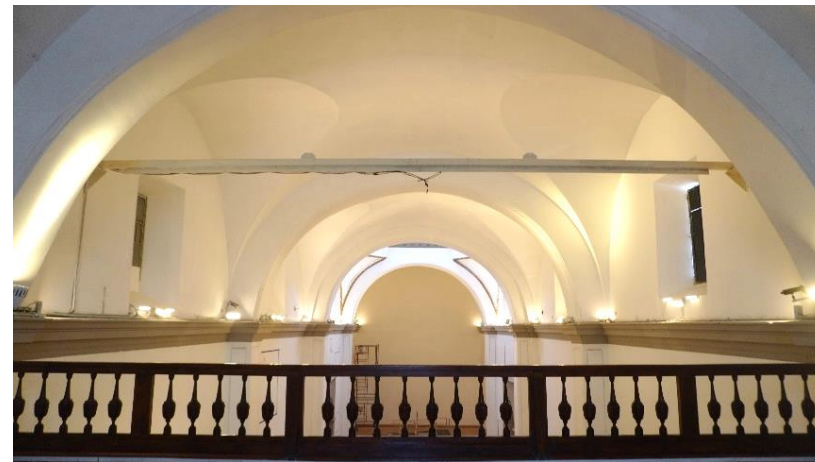
*Figura 30. Estado final de intradós de bóvedas.*

Para finalizar los trabajos en las bóvedas de Nave Principal se aplico pintura a la cal en intradós de bóveda principal.

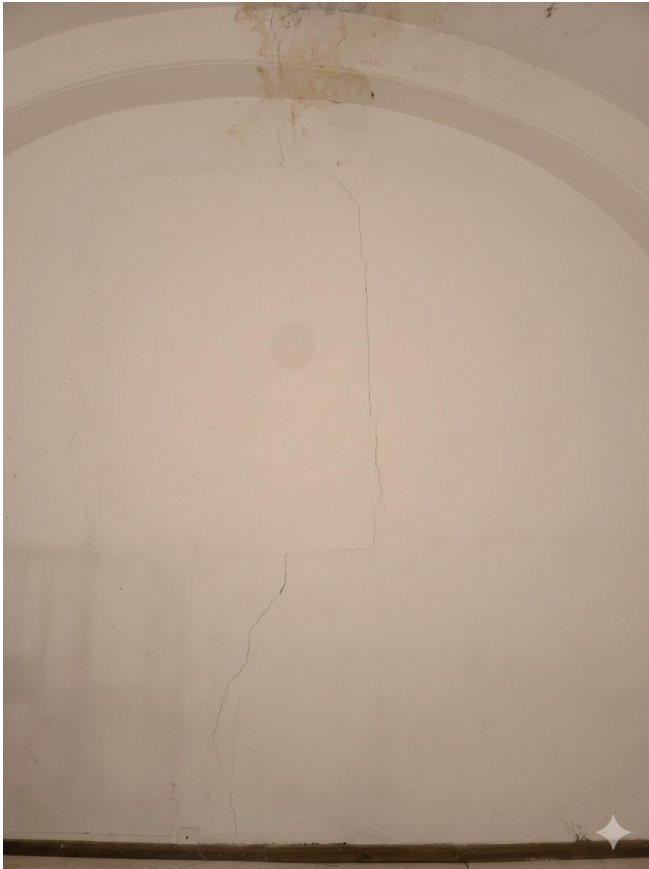
**Figura 34.** Estado inicial en muro de Fachada.

Se hizo el retiro de un tapial en la ventana de la Fachada Principal por intradós, así como la liberación de un aplanado de cemento en todo el marco de la misma. Asimismo se hizo la liberación en trayectoria de grietas en el muro para después consolidarse con grapas, inyección y posteriormente reintegración de aplanado.

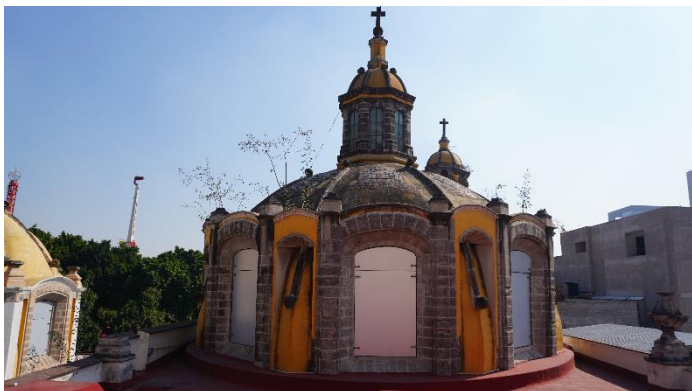
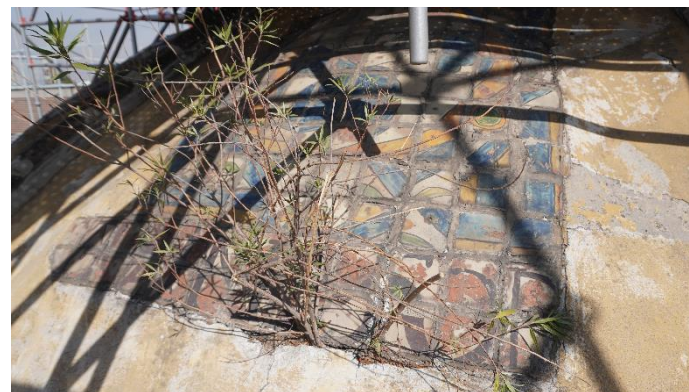
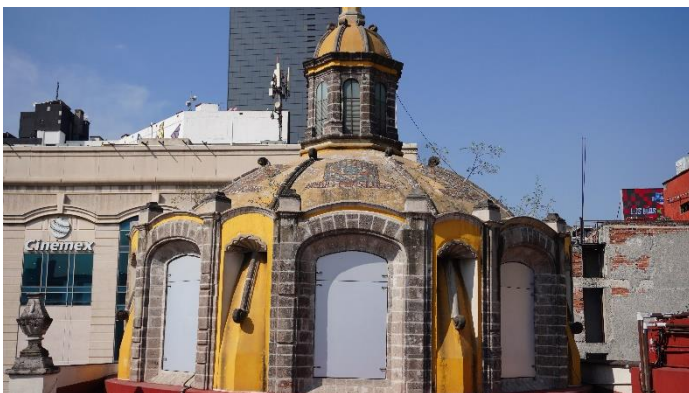
**Figura 44.** Estado inicial de extradós de Cúpula principal.

Se procede a la liberación de flora parasita y posteriormente se llevan acabo trabajos de consolidación en trayectoria de grietas por medio de cocido con grapas de tezontle.

Una vez consolidadas las grietas, se llevan acabo los trabajos de reintegración de aplanado en toda la Cúpula, así como los trabajos de Consolidación de cantera en Cupulín y la consolidación de la cruz de cantera con el orbe.

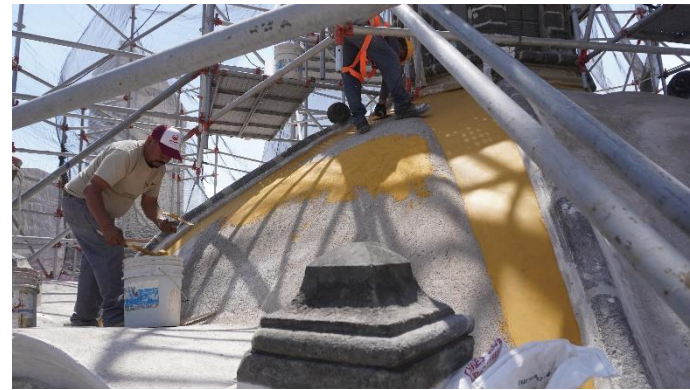
**Figura 55.** Reintegración de pintura a la cal.

Finalmente se realizan los trabajos de pintura con argamasa y acabado pulido.

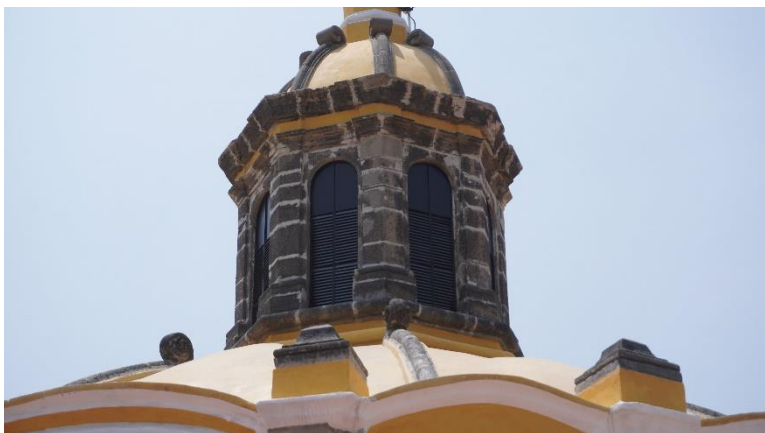
**Figura 58.** Estado final de Cupulín..

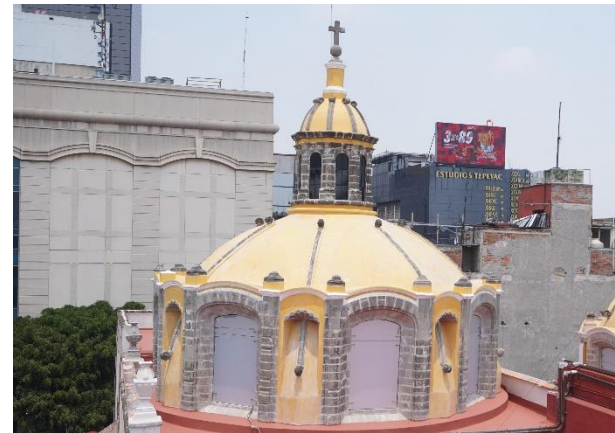
**Figura 57.** Estado final de extradós Cúpula Principal..

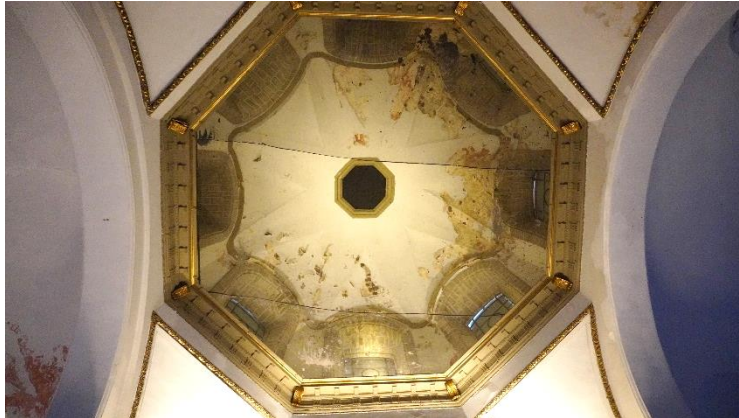
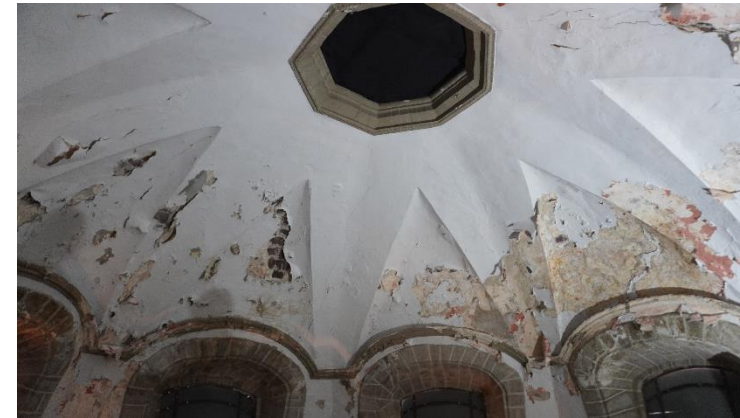
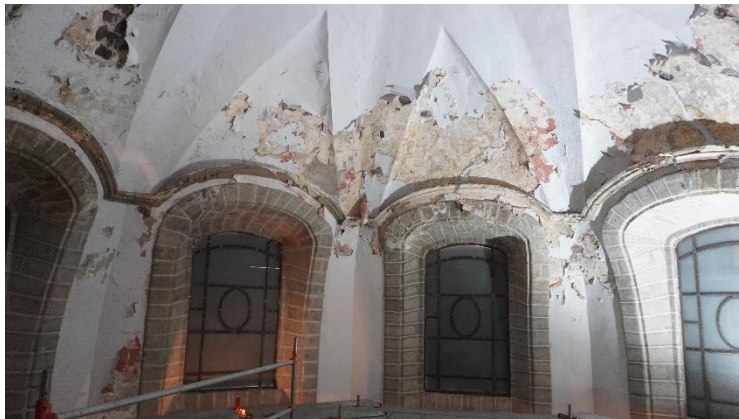
*Figura 62. Estado inicial de intradós de Cúpula principal..*

Se procede a la liberación de aplanados sobre la trayectoria de las grietas y fisuras en intradós de la Cúpula Principal mediante medios manuales así como apertura de caja para recibir grapas de piedra de tezontle, remamposteo con piedra similar a la existente, integración de puertos de inyección para integración de mortero al- arena, integración de aplanado grueso y fino.

Se realizan trabajos de consolidación de cantera mediante rejunteos.

Una vez concluidos los trabajos de consolidación se llevan acabo los trabajos de reintegración de pintura a la cal en intradós de Cúpula Principal para finalizar con el retiro del andamio multidireccional.

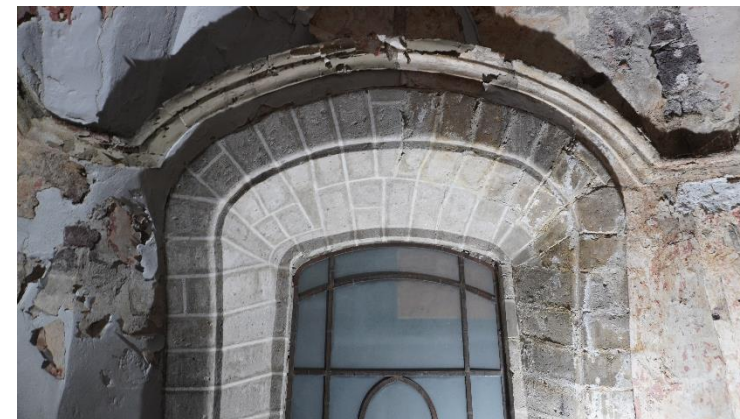
*Figura 65. Estado Inicial de Cúpula Principal.*

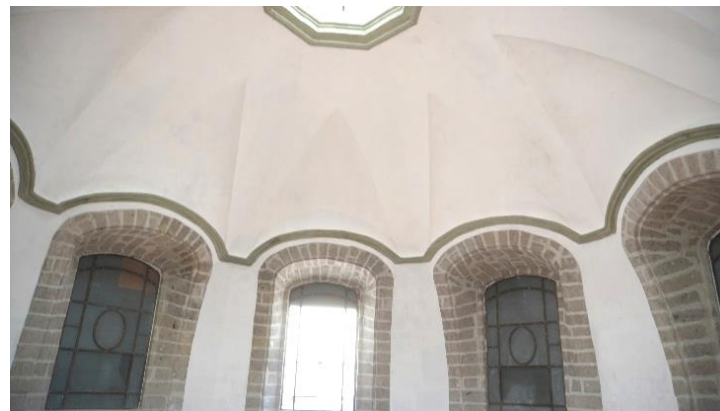
**Figura 67.** Estado final de intradós de Cúpula Principal.

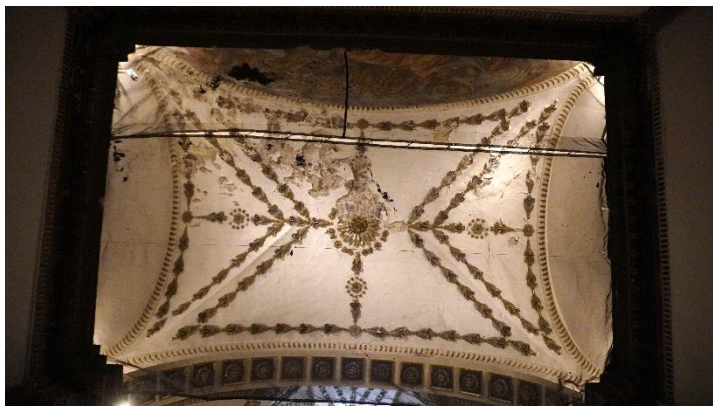
**Figura 71** .Estado Inicial de intradós de bóveda en Capilla de Dolores.

Se realizaron trabajos de liberación de aplanados sueltos en trayectoria de grietas, así como trabajos de cocido de grietas y fisuras de acuerdo a las especificaciones anteriores. También se realizan trabajos de liberación de aplanado en todo el intradós de la bóveda de Capilla de Dolores, para asegurar el estado de estos y de la yesería existente.

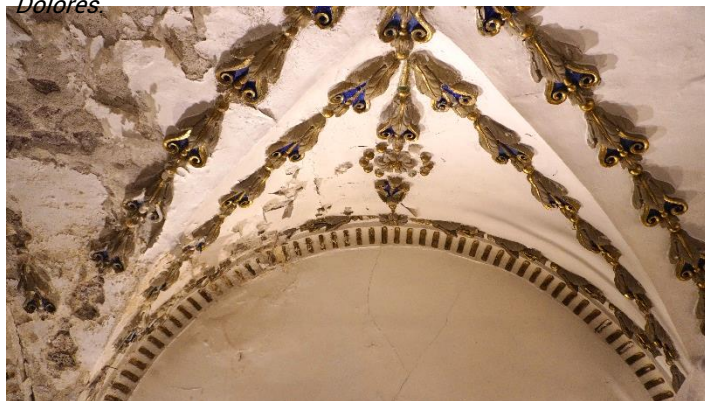
**Figura 73** .Estado Inicial de intradós de bóveda en Capilla de Dolores.

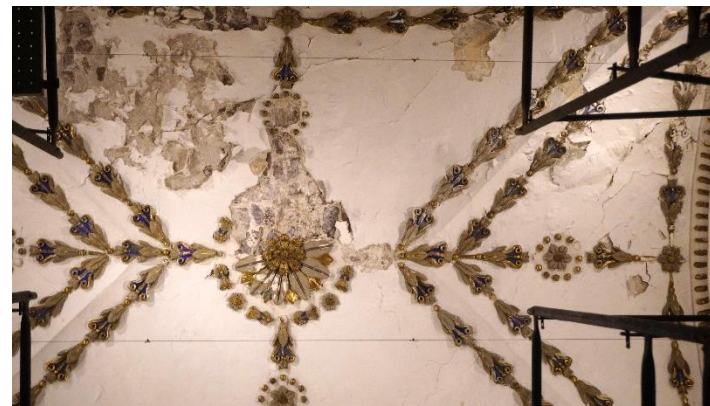
**Figura 72** .Estado Inicial de intradós de bóveda en Capilla de Dolores.

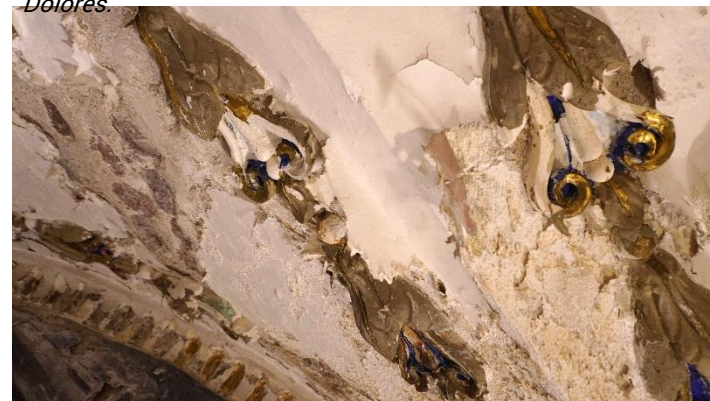
**Figura 74** .Estado Inicial de intradós de bóveda en Capilla de Dolores.

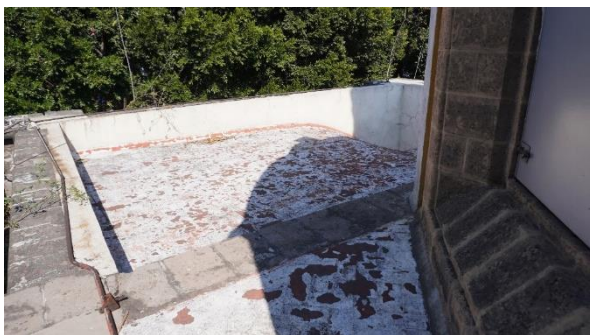
**Figura 85.** Estado inicial de bóvedas.

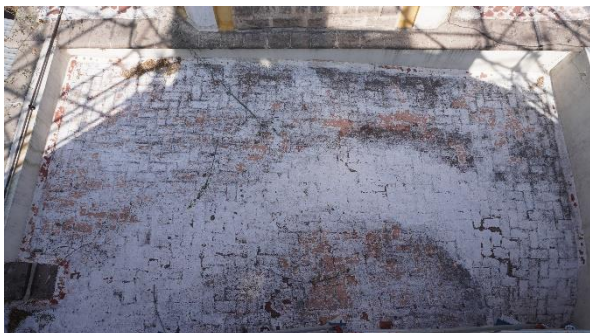
**Figura 88.** Estado inicial de extradós de bóvedas Capilla de Dolores.

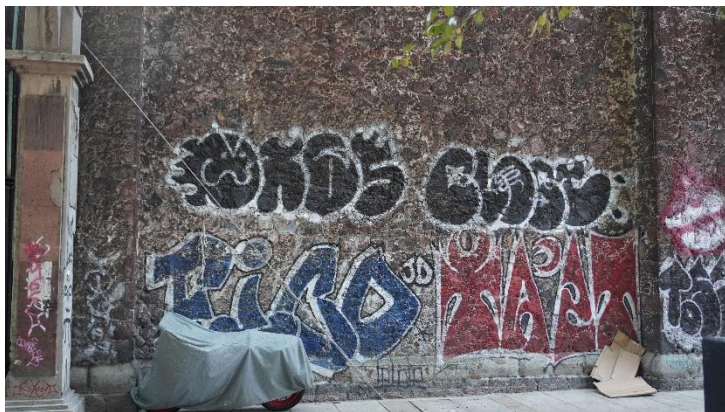
*Figura 93. Estado inicial de Muro Norte.*

Posteriormente se procedió a la consolidación del Muro mediante rajueleo y aplanados en cantera.

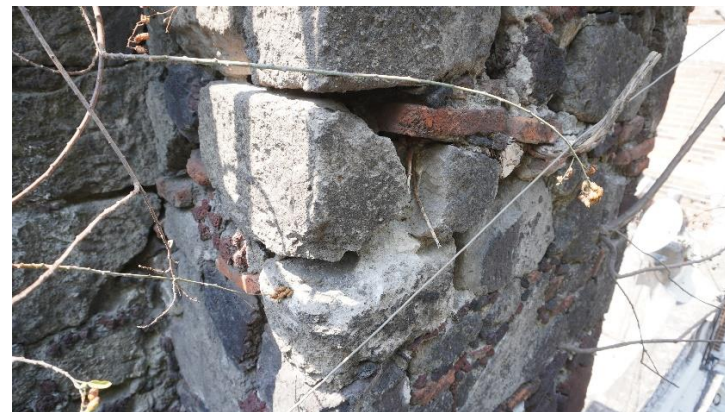
*Figura 94. Estado inicial de Muro Norte.*
