# Convenio de coordinación en materia de reasignación de recursos

INFORME FINAL  
FIDEICOMISO CENTRO HISTÓRICO  
DE LA CIUDAD DE MÉXICO

Marzo de 2026

# Templo de la Santísima Trinidad

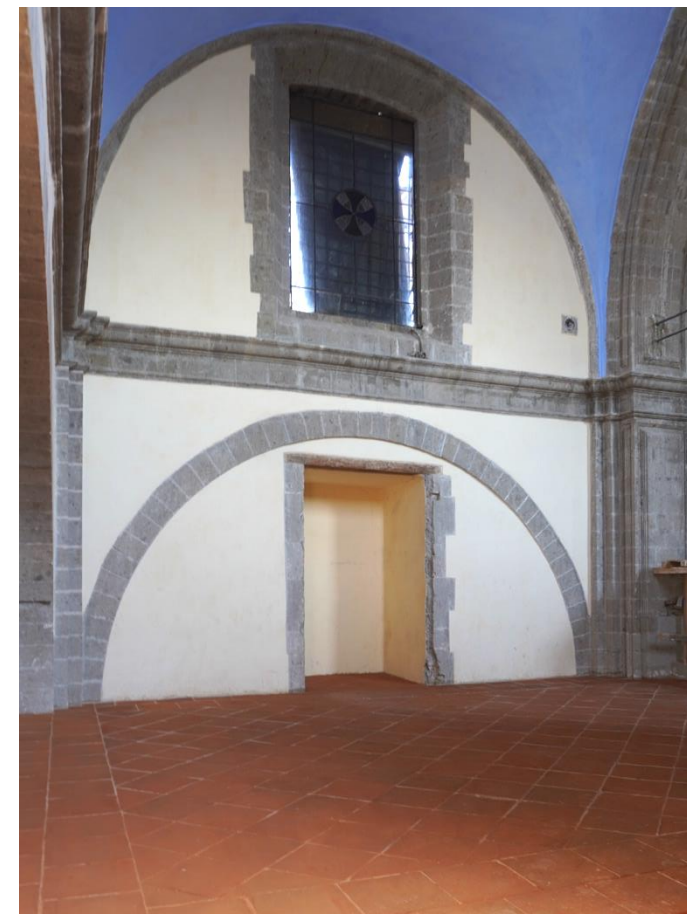
*Figura 4. Acabado final en entpiso de coro*

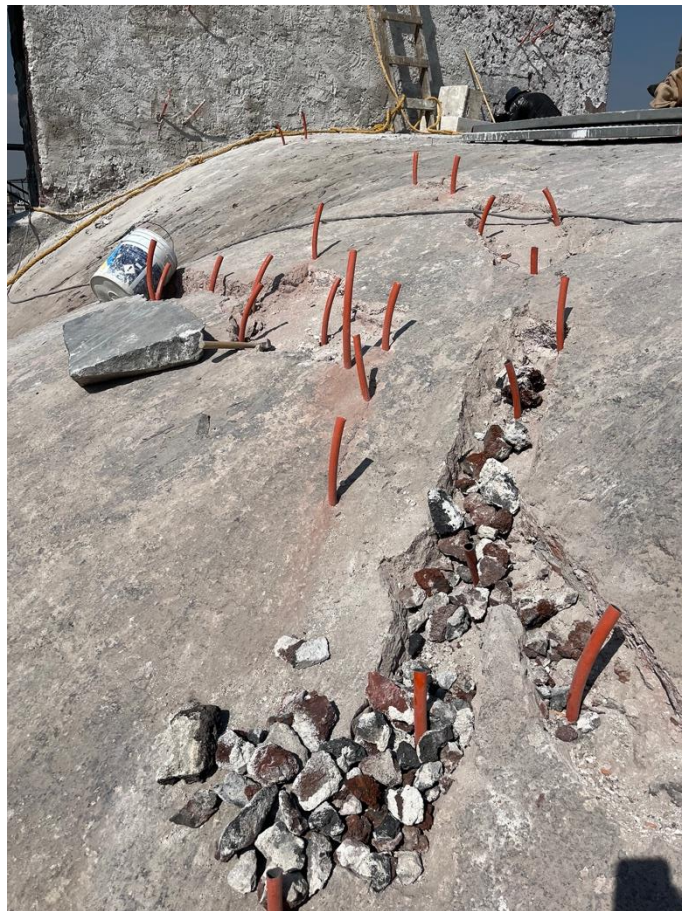
**Figura 16.** Proceso de consolidación en extradós de bóveda de coro

En el extradós de la bóveda del coro se retiraron el enladrillado y entortado existentes, se consolidaron grietas mediante la colocación de grapas e inyección de lechada de cal, integrando una capa de impermeabilizante de poliuretano líquido y posteriormente el enladrillado.

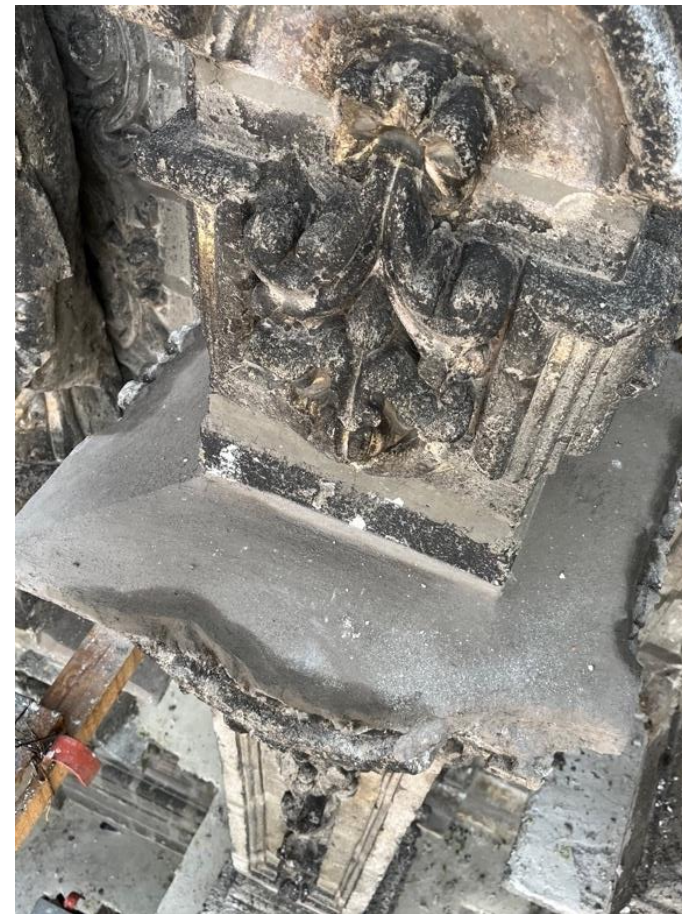
**Figura 42.** Integración de chaflanes en fachada principal

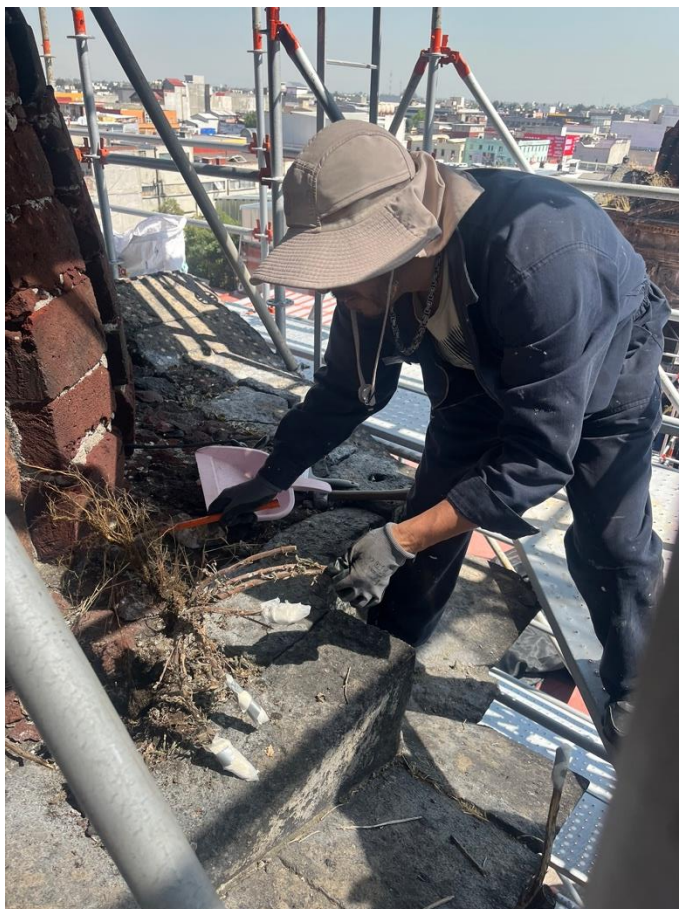
**Figura 89.** Proceso de erradicación de flora parásita en torres campanario

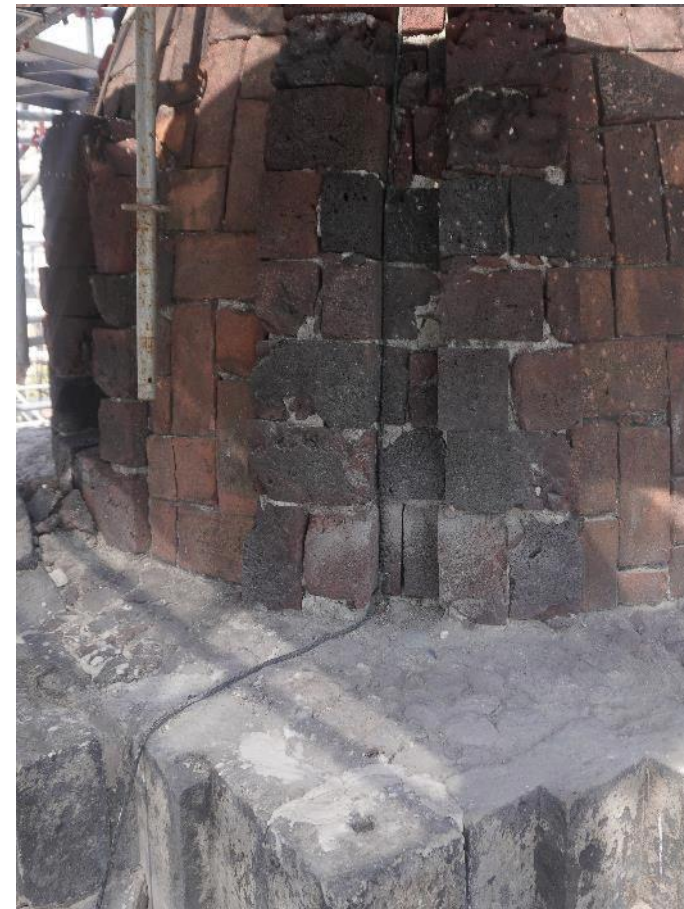
**Figura 90.** Terminación de erradicación de flora parásita en torres campanario

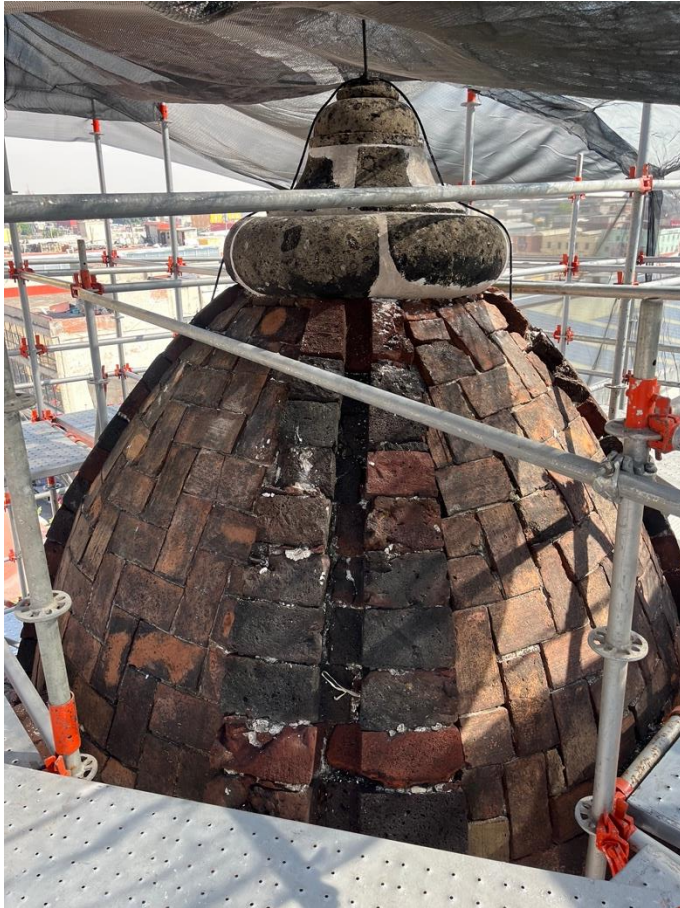
*Figura 94. Estado del cupulín*

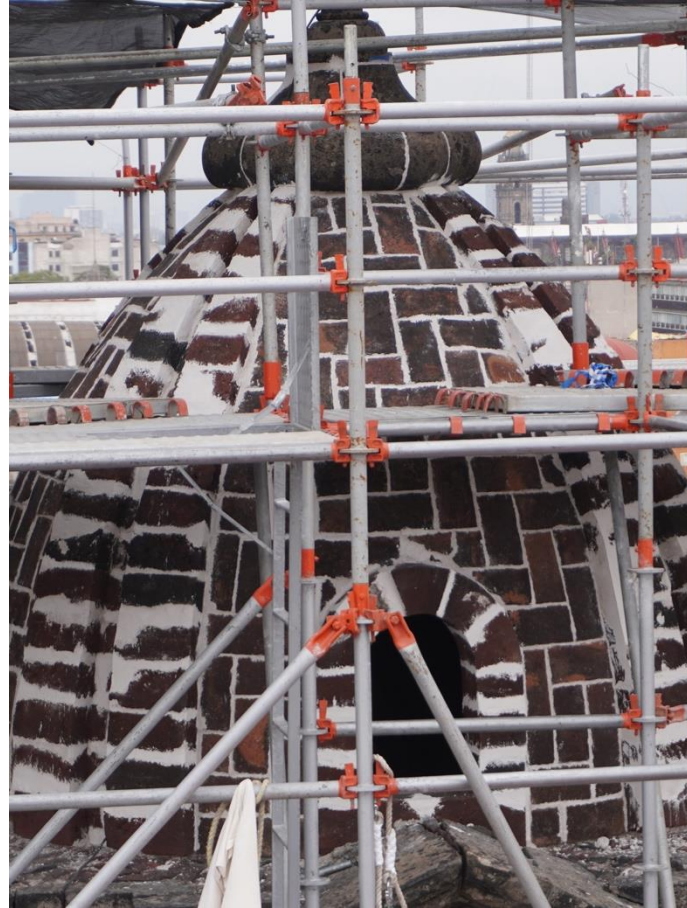
*Figura 95. Proceso de intervención en cupulín*

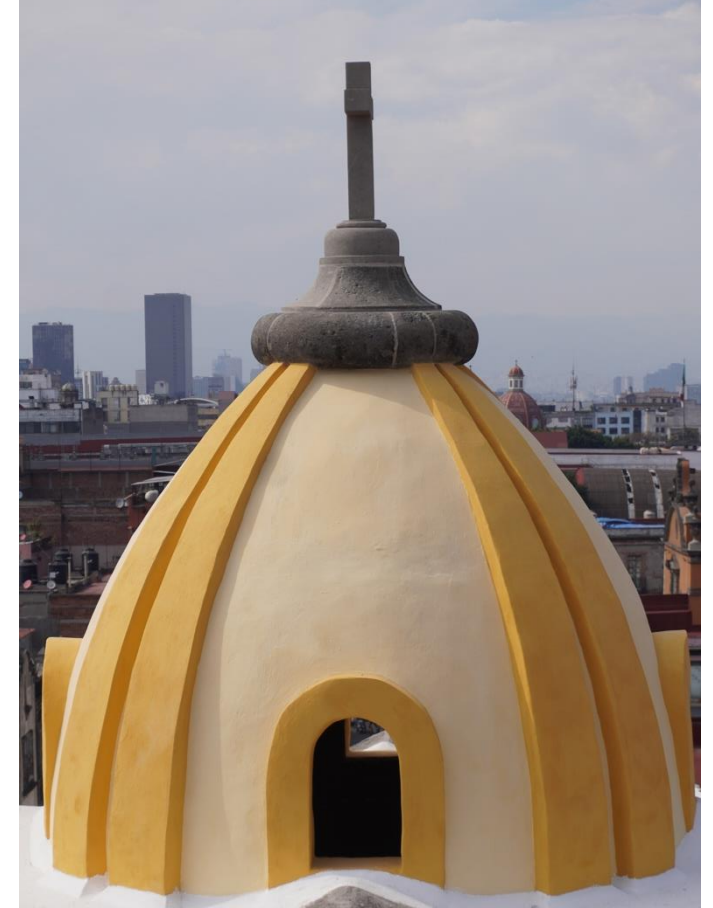
*Figura 96. Acabado final en cupulín*

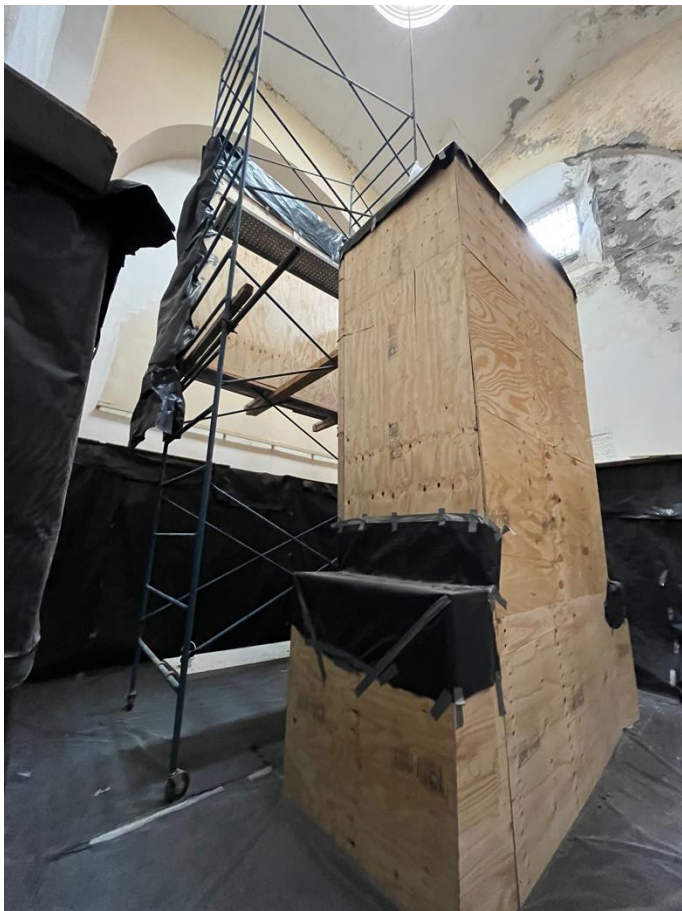
**Figura 101.** Estado de zona de nichos y resguardo de arte sacro

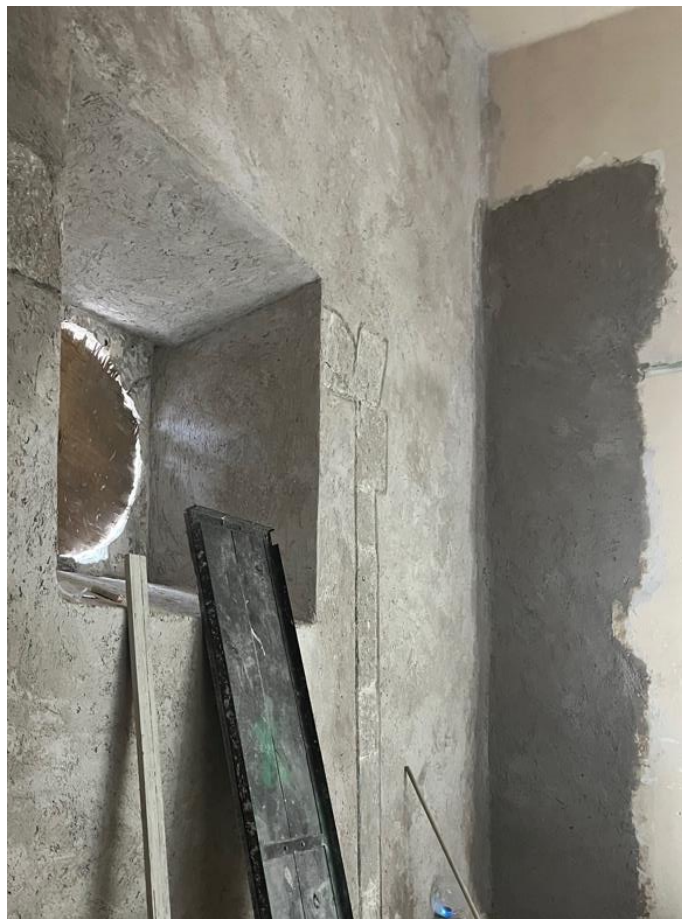
*Figura 105. Proceso de intervención en zona de coro*

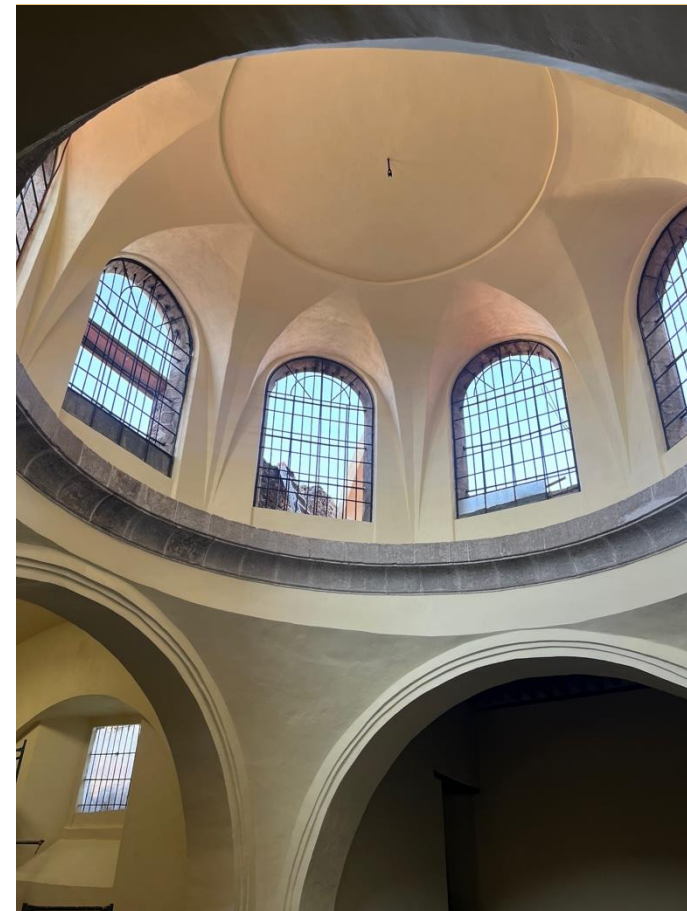
**Figura 112.** Acabado final en interior de tambor

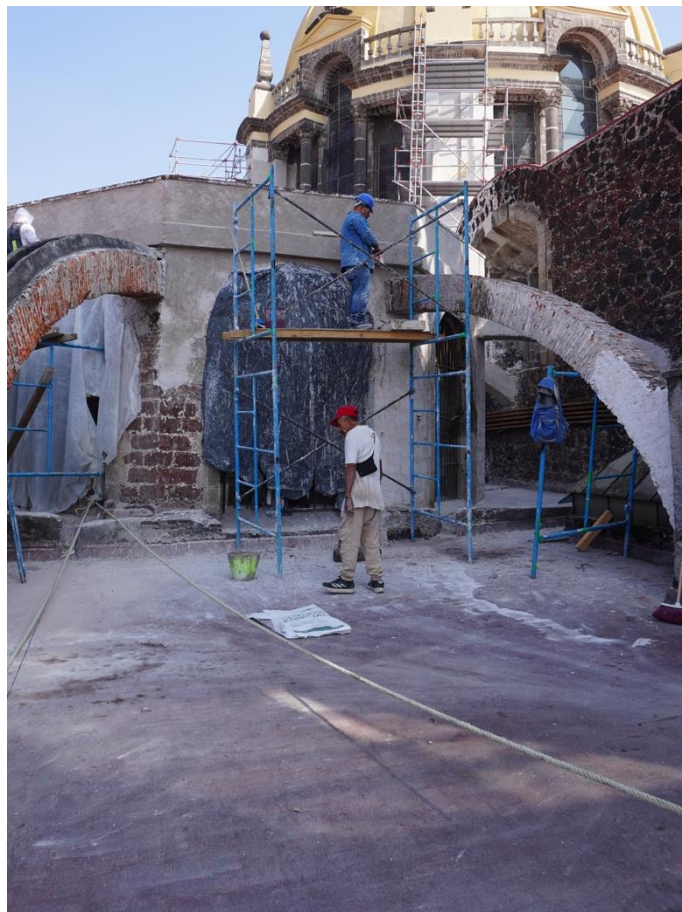
*Figura 121. Proceso de intervención del tambor*

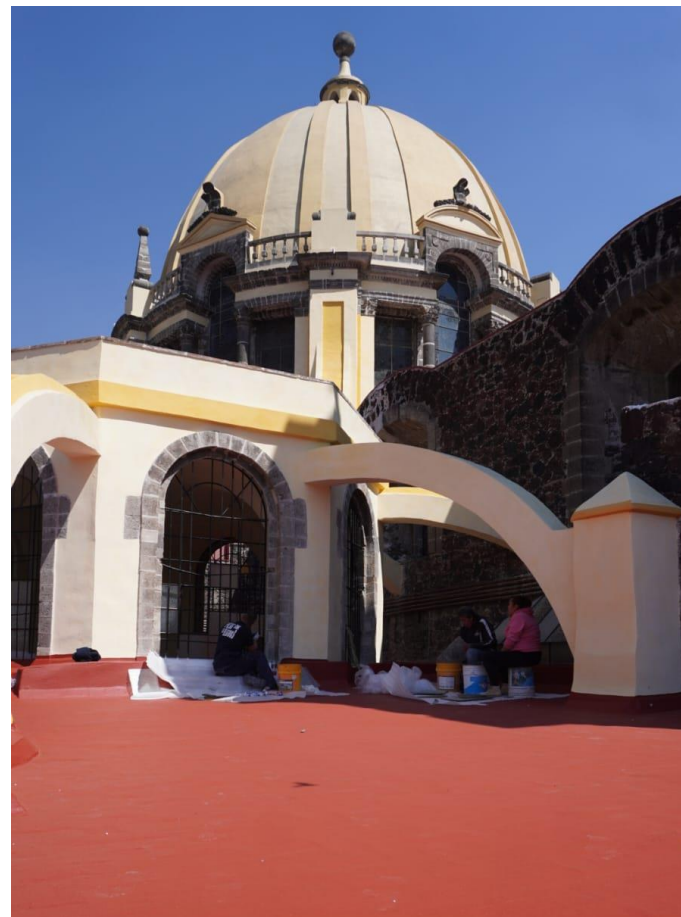
*Figura 122. Acabado final en tambor*

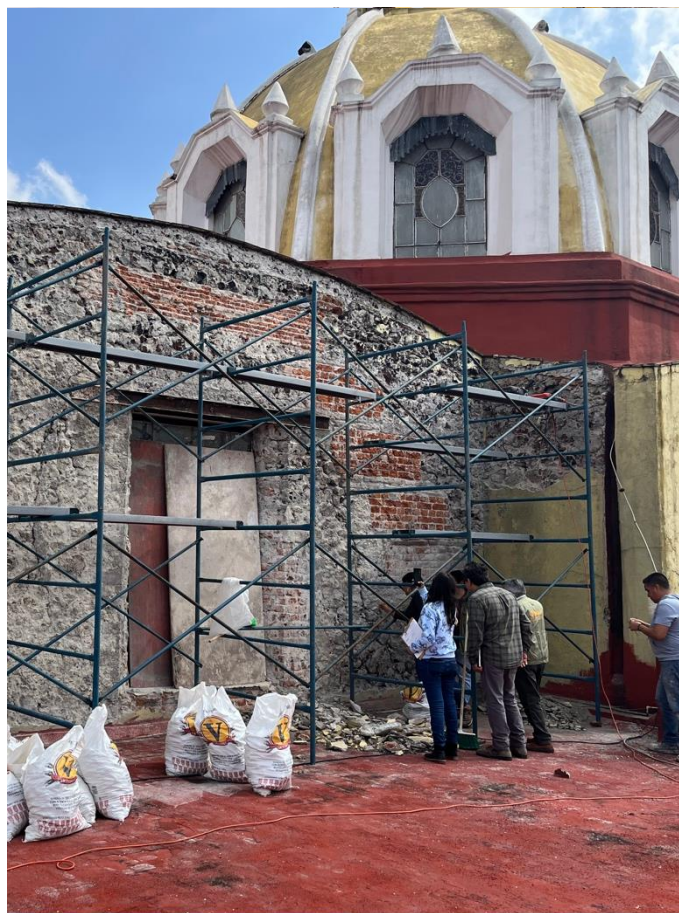
*Figura 138. Proceso de consolidación en fachada sur*

Posteriormente se llevaron a cabo las acciones de consolidación de los muros mediante el remamposteo y el cosido de grietas. Para ello se ejecutó previamente la apertura de cajas y se colocaron grapas de recinto.

El remamposteo de los paramentos de la fachada consistió en reponer piezas faltantes o fracturadas. La restitución se ejecutó respetando la estereometría original de los muros y el cuatrapeo con la fábrica existente. Se cuidó que las juntas no excedieran los 1.5 cm y que las piezas formaran cuñas estables que impidieran desplazamientos futuros.

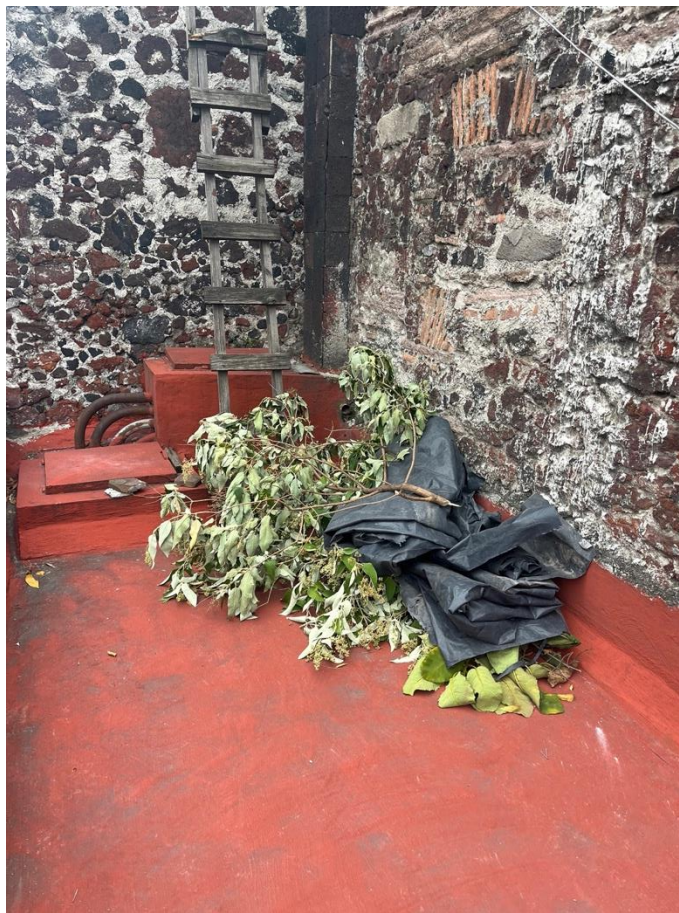
**Figura 142.** Proceso de erradicación de flora parásita

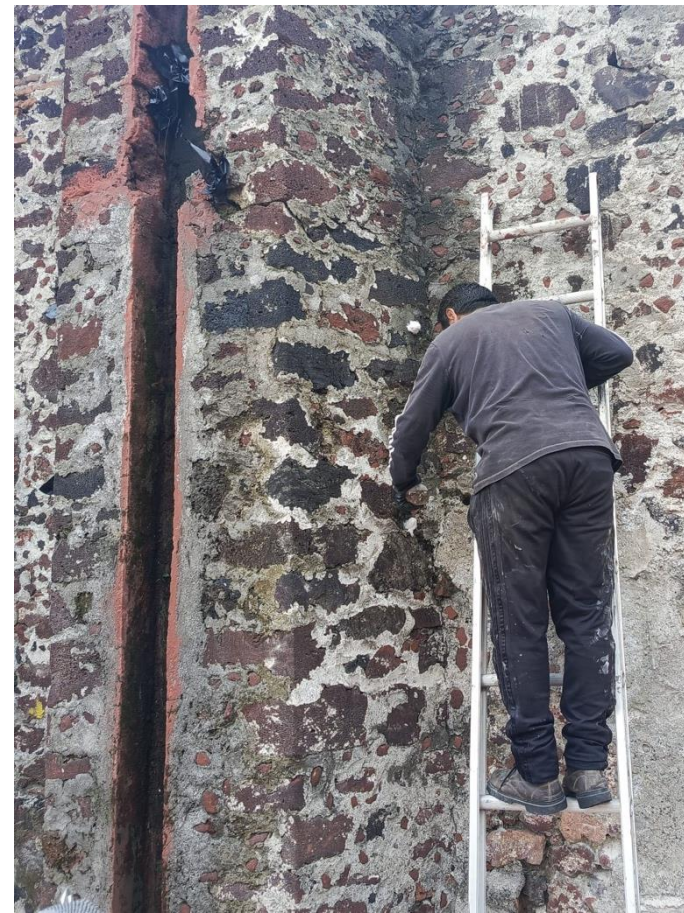
**Figura 143.** Flora parásita erradicada

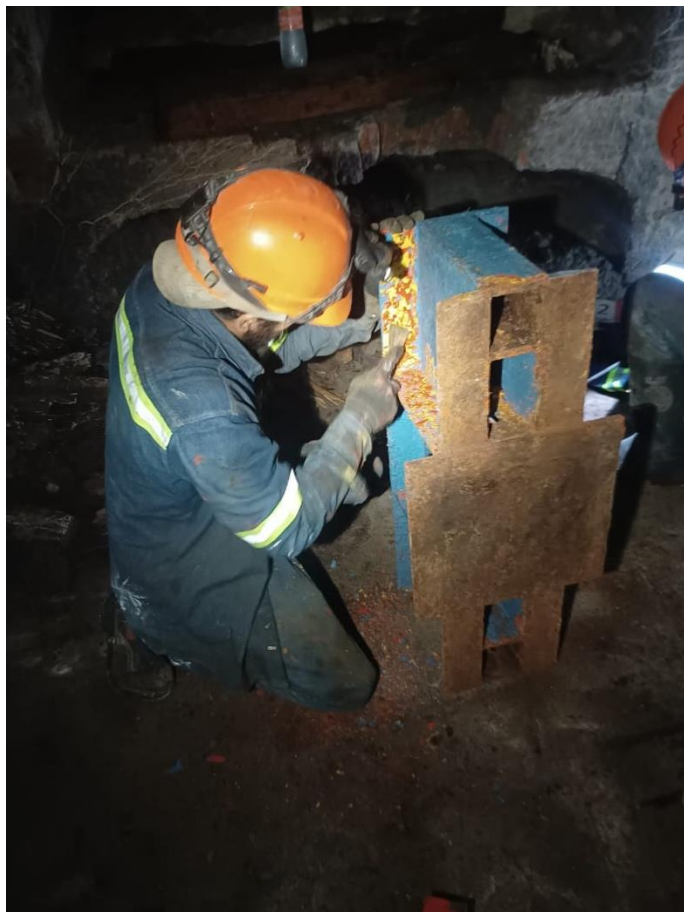
*Figura 163. Limpieza de cabezal*

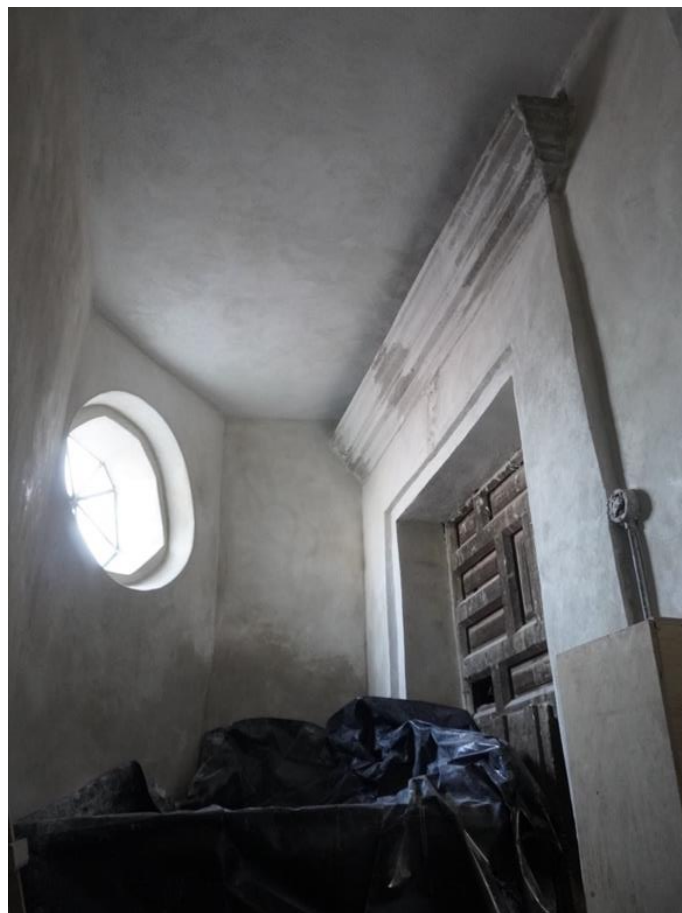
*Figura 168. Proceso de acabado fino*

También se llevó a cabo la integración del acabado fino y aplicación de pintura.

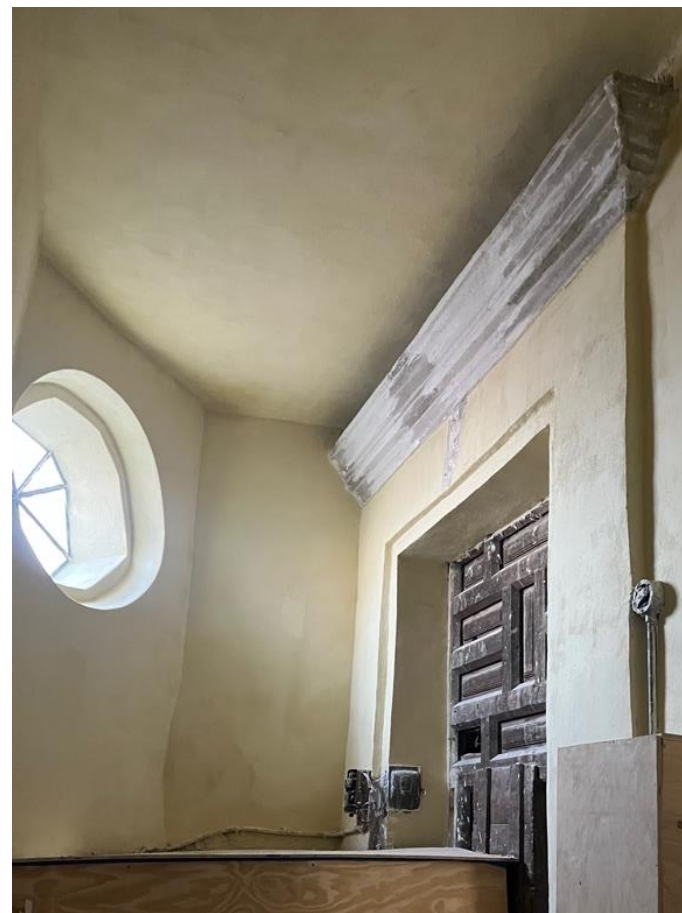
*Figura 169. Cuarto anexo terminado*

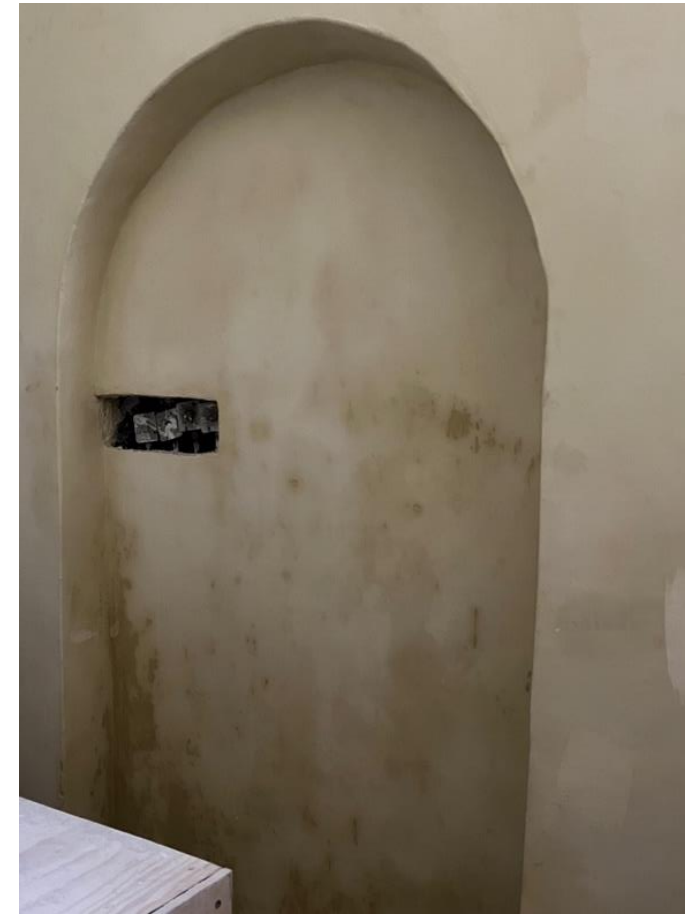
*Figura 172. Muro terminado*

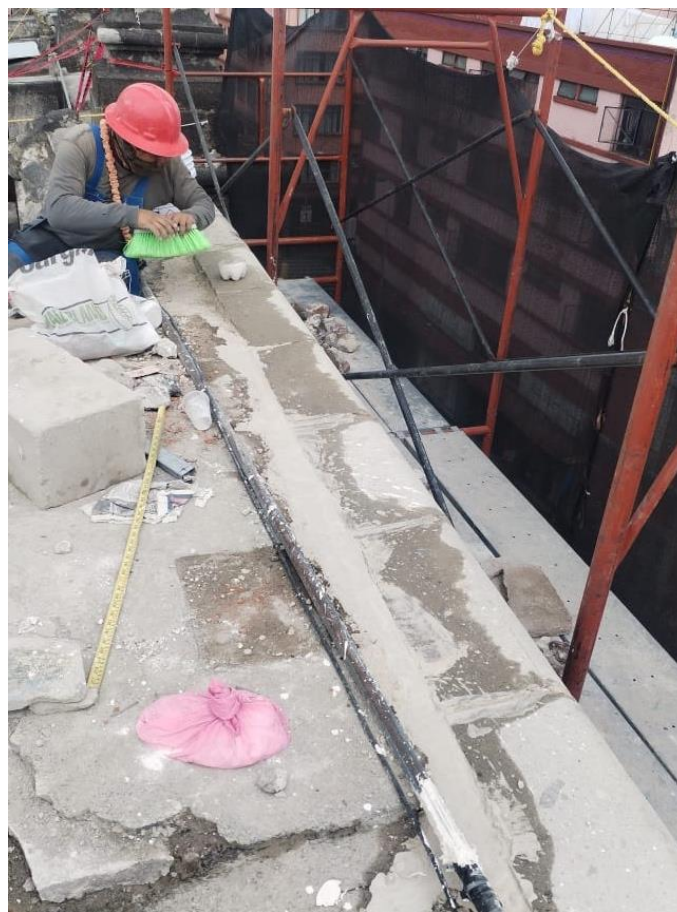
*Figura 182. Proceso de integración de cornisa*

Se llevó a cabo la reintegración del remate de cornisa del muro, mediante la sustitución de piezas de cantera.

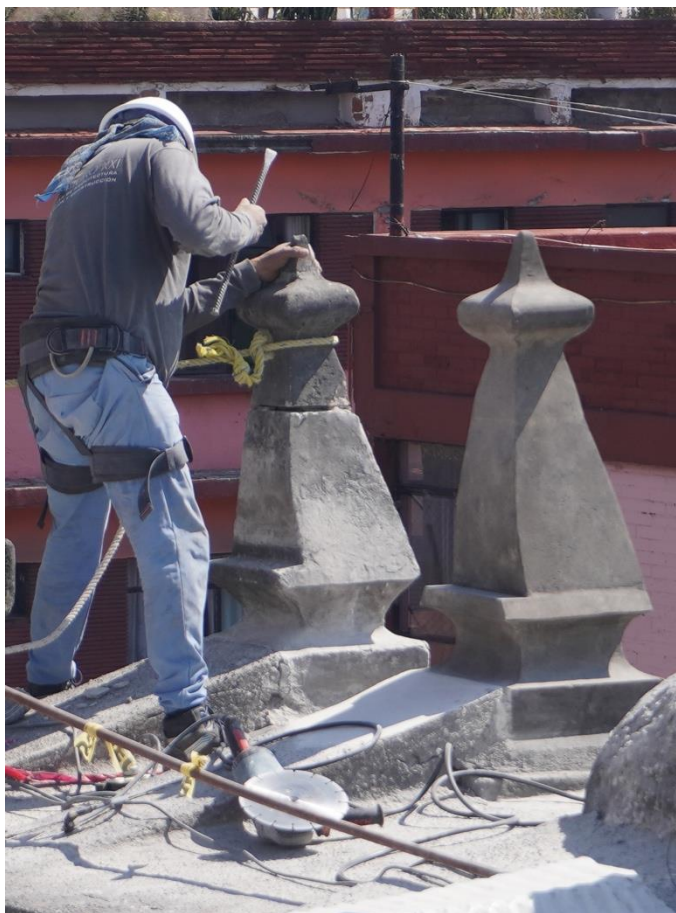
*Figura 189. Proceso de labrado de pináculos nuevos*

Se ejecutó la restitución de los cuatro pináculos ubicados en la fachada sur, entre los ejes 3 y 4. Como primera etapa, se retiraron cuidadosamente las piezas existentes, evitando afectaciones a los elementos colindantes. Las nuevas piezas se asentaron con mortero de cal apagada y arena en proporción 1:3 y se fijaron mediante pernos de latón. Posteriormente, se aplicó una pátina de integración elaborada con mezcla compatible para uniformar la lectura cromática del conjunto.

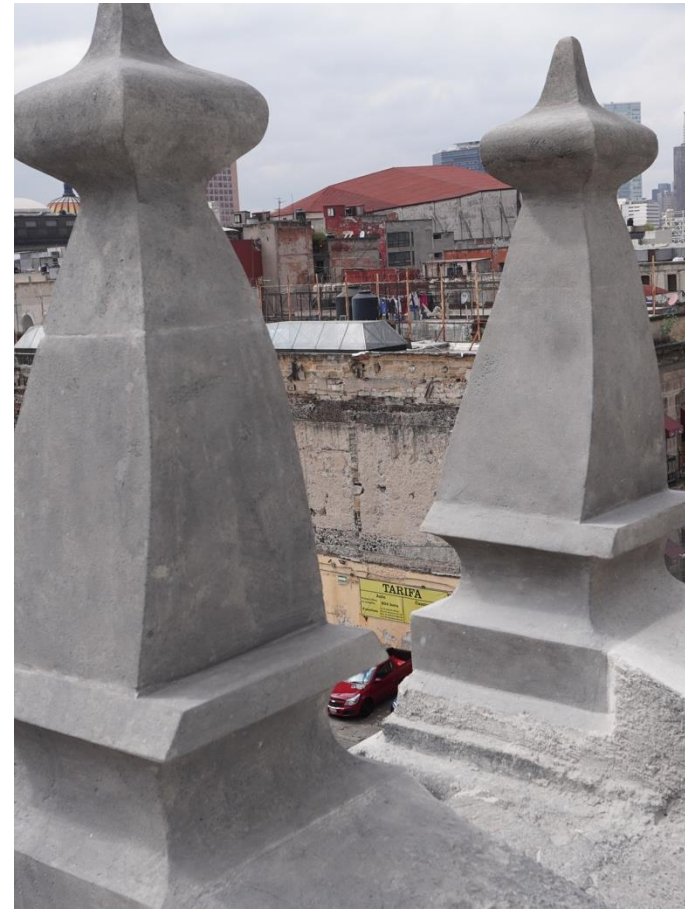
*Figura 190. Resultado final de pináculos*

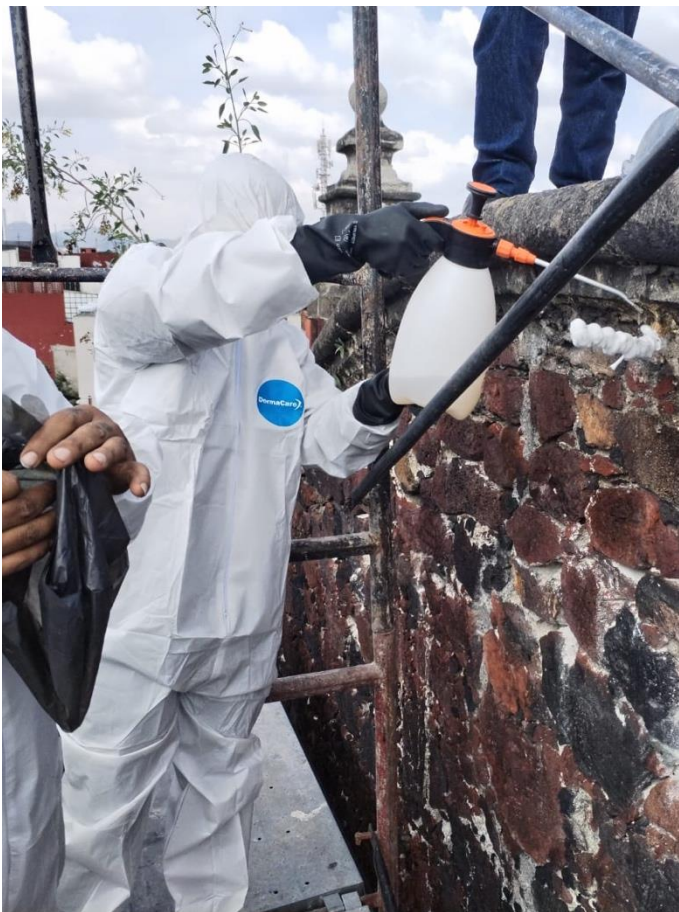
**Figura 202.** Proceso de erradicación de flora parásita

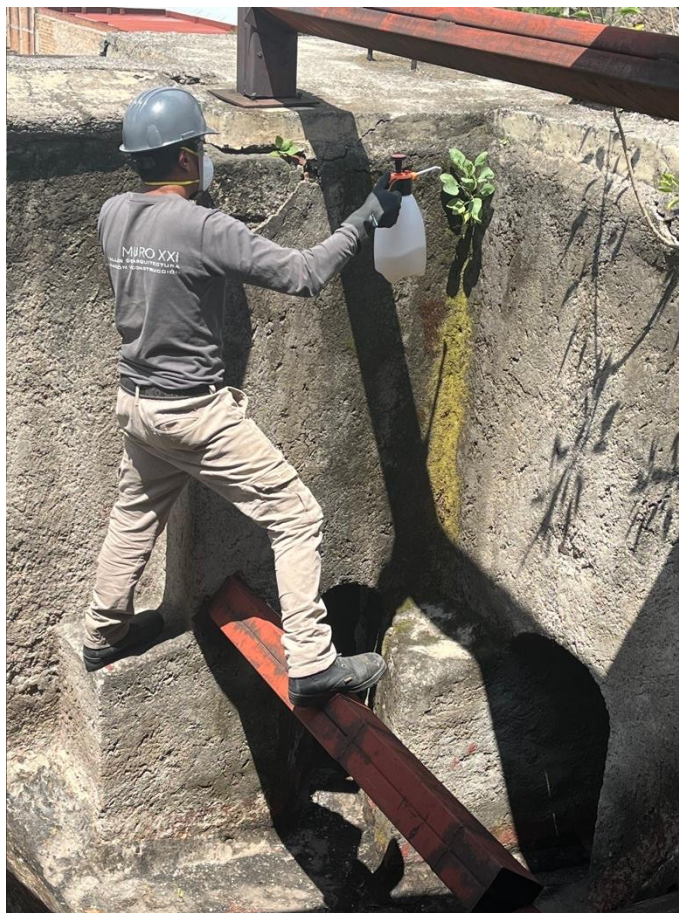
**Figura 203.** Proceso de erradicación de flora parásita

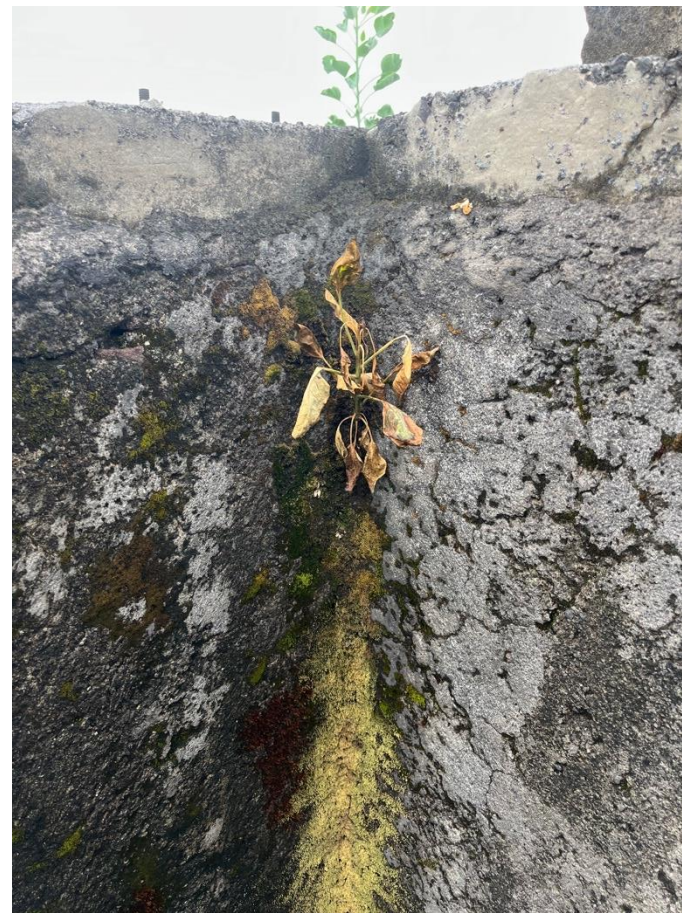
**Figura 204.** Flora parásita tras la aplicación del herbicida

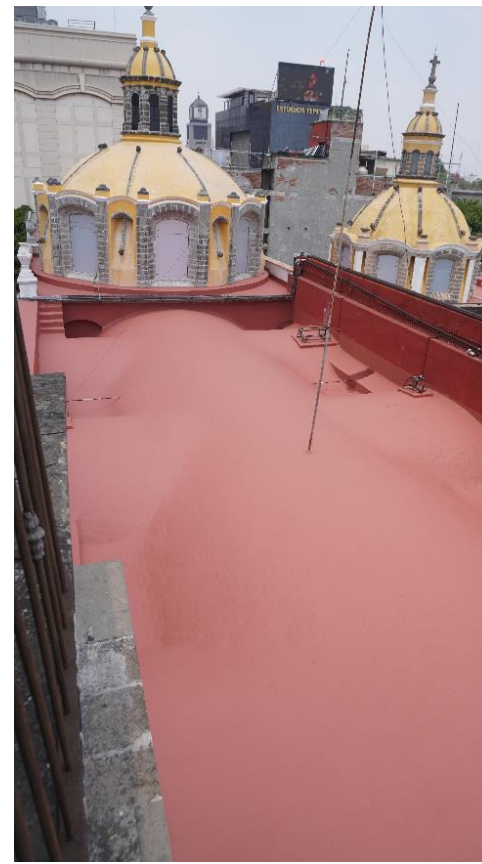
*Figura 12. Acabado final.*

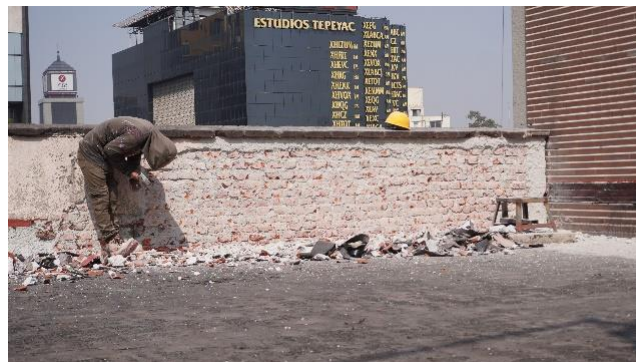
**Figura 15. Liberación de aplanados.**

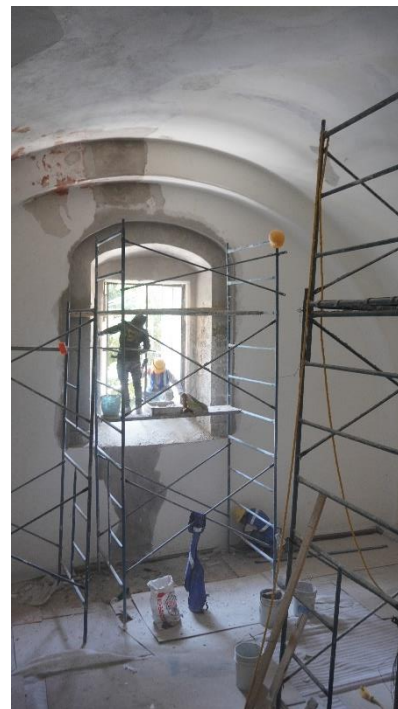
**Figura 41.** Integración de aplanados en intradós de bóveda del Coro.

Asimismo, se trabajo la reintegración de aplanados con mortero de cal- arena en las zonas donde las grietas han sido previamente cocidas y consolidadas.

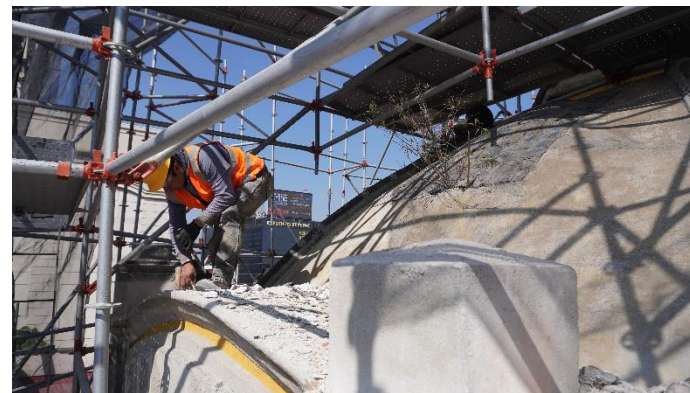
*Figura 49. Liberación de aplanados.*

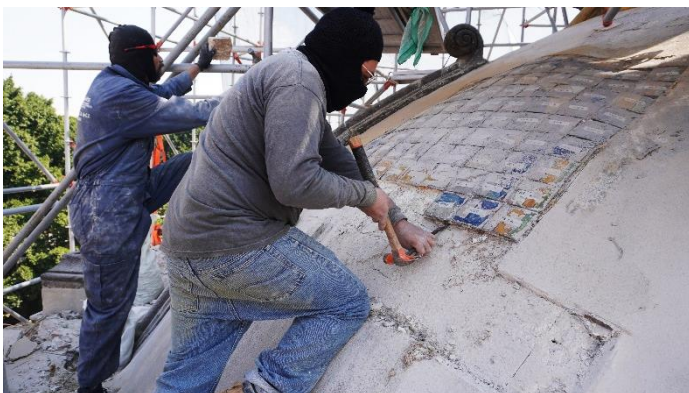
*Figura 50. Liberación de mosaicos por medios manuales.*

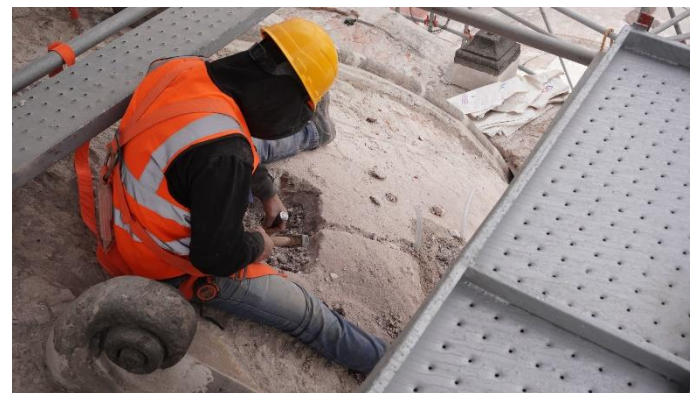
*Figura 51. Apertura de cajas para grapas.*

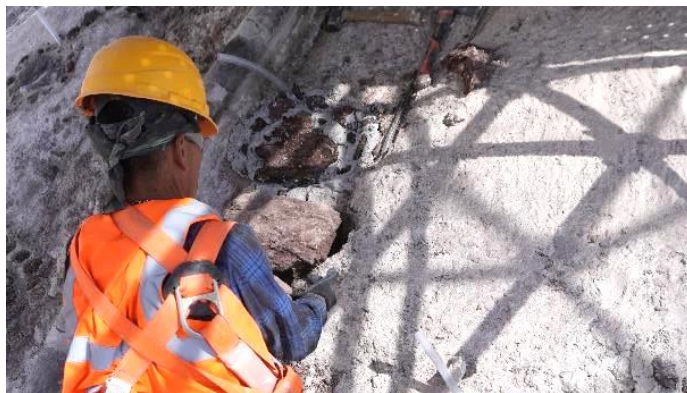
**Figura 52.** Consolidación por medio de grapas.

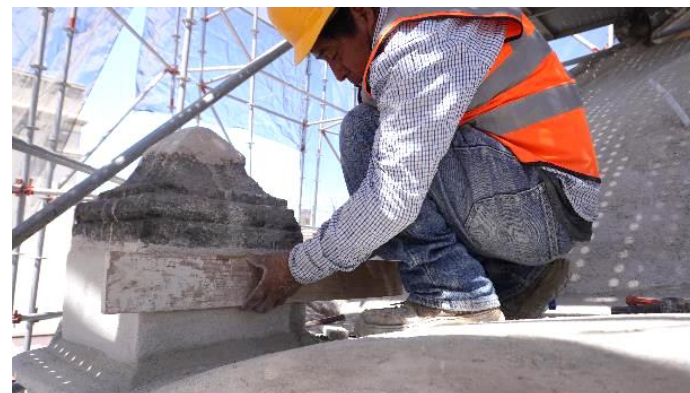
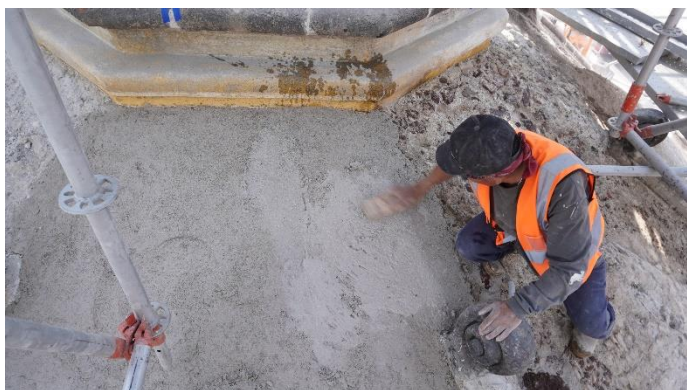
**Figura 53.** Reintegración de aplanados.

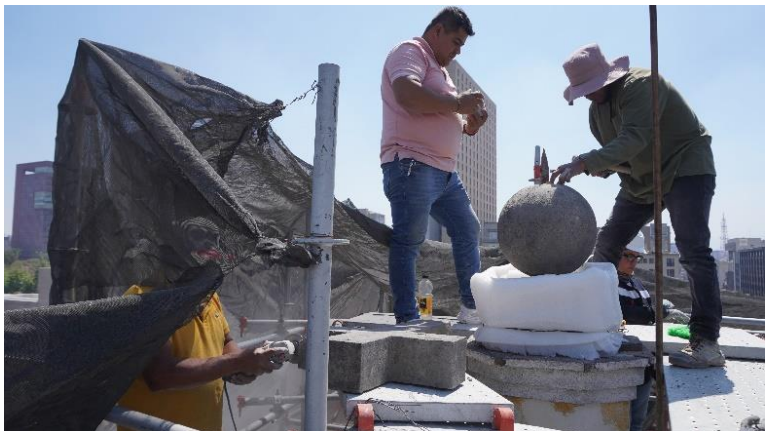
**Figura 56.** Consolidación de cruz.

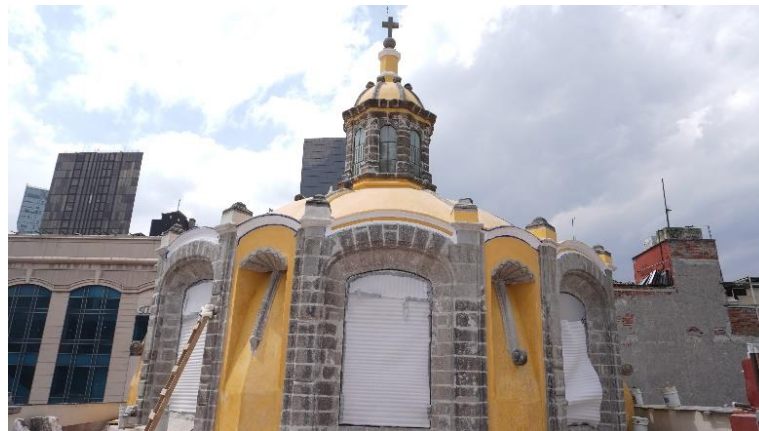
**Figura 57.** Estado final de extradós Cúpula Principal..

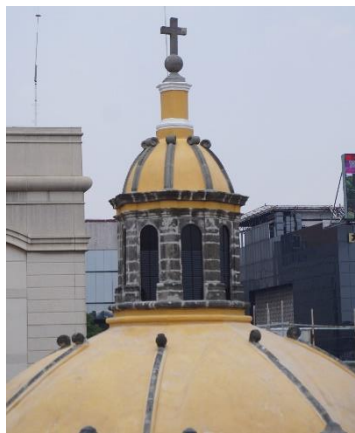
**Figura 59.** Estado final de cruz.
